**CARRERA INGENIERÍA CIVIL**

**PROPUESTA METODOLOGICA DE CATASTRO EN INSPECCIONES DE  
SISTEMAS DE ALCANTARILLADO UTILIZANDO EQUIPOS DE CCTV**

**VILLAFUERTE ZAMBRANO LILIBETH MICHELLE**

**2022**

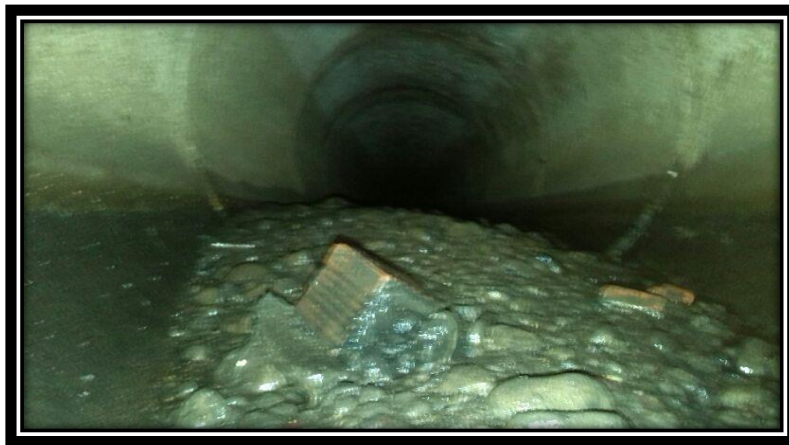
**Obstrucciones:** son causadas por atascamiento o sedimentación de algún objeto en el interior de la tubería, impidiendo el paso de las aguas residuales. Los causantes de dichas fallas suelen ser por: rocas, vidrios, grasas, plásticos y raíces.

**Figura 8.** Obstrucción de Roca en tubería  
Elaborado por: Villafuerte, L. (2022)

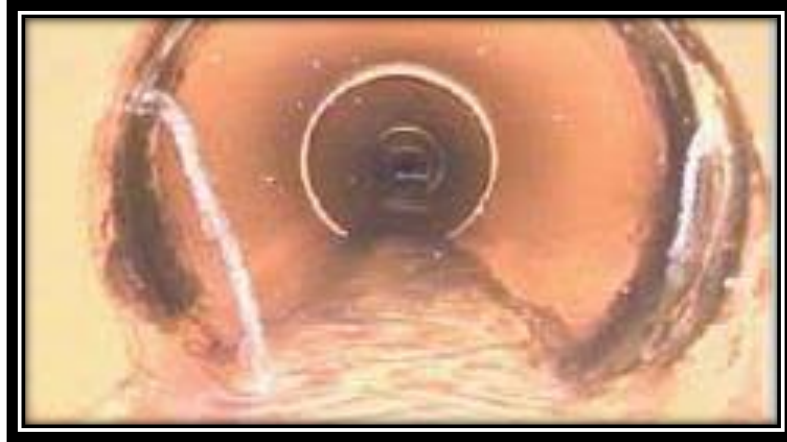
**Infiltraciones:** Causadas por desprendimiento de los sellos en las juntas o grietas a lo largo del cuerpo del tubo. Es preocupante en ciudades situadas cerca de cuerpos de agua y este muy cerca de la superficie nivel freático, debido que podría aumentar el caudal.

*Figura 9.* Infiltración en el interior de tubería.  
Elaborado por: Villafuerte, L. (2022)

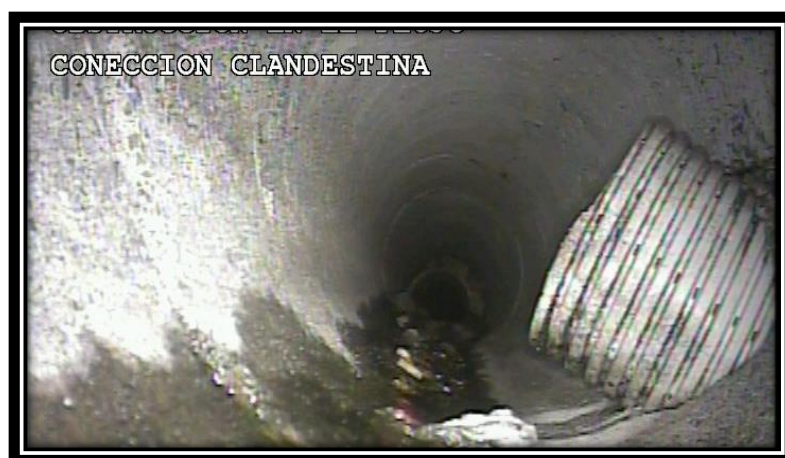
**Conexiones erradas/clandestinas:** cuando el sistema de alcantarillado sanitario es separado del pluvial, es importante considerar que están diseñados para dicho caudal netamente de agua residuales. Es común, ver en algunas ciudades que existan conexiones ilegales de aguas lluvias conectadas al sistema de alcantarillado sanitario, provocando un aumento del caudal.

*Figura 10.* Obstrucción en tubería , red clandestina.  
Elaborado por: Villafuerte, L. (2022)

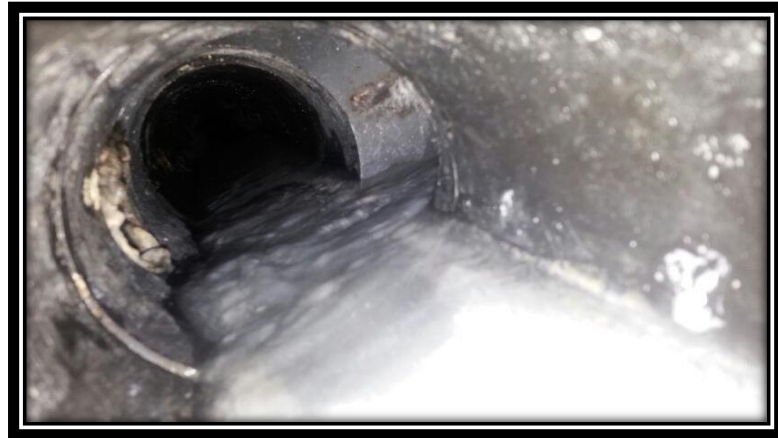
*Figura 11.* Desplazamiento de tubería de hormigón armado.  
Elaborado por: Villafuerte, L. (2022)

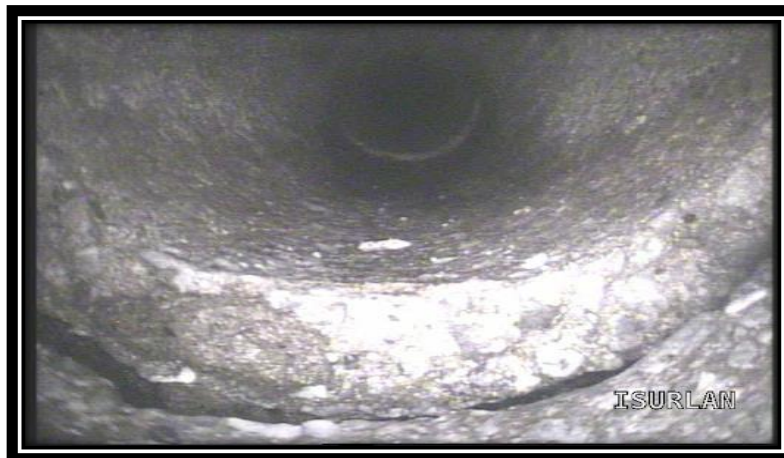
**Corrosión interna:** Se producen debido al contacto de las paredes internas del tubo con los gases tóxicos producidos de las aguas residuales. Se presentan con manchas marrones y desprendimiento del material, siendo crítico en las tuberías de hormigón armado.

*Figura 12.* Corrosión interna en tubería de hormigón armado.  
Elaborado por: Villafuerte, L. (2022)

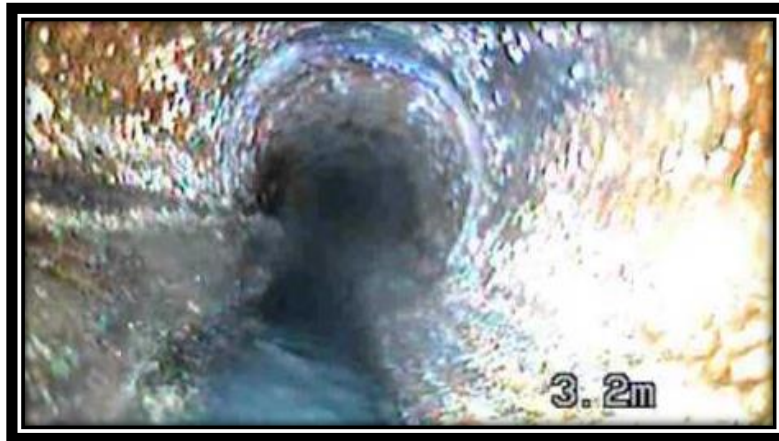
**Desacople de juntas:** Se trata del desplazamiento entre las juntas de tuberías, una en relación a la otra.

**Figura 13.** Desplazamiento de tubería de hormigón armado.  
Elaborado por: Villafuerte, L. (2022)

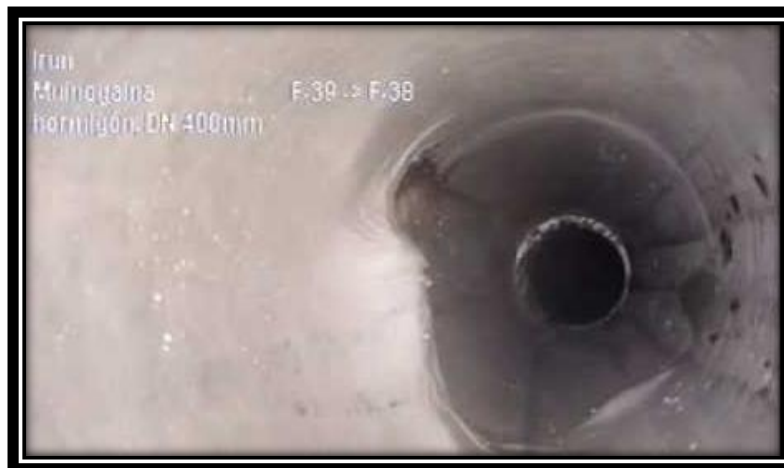
**Deflexiones:** Se presentan deformaciones de manera vertical u horizontal a lo largo del cuerpo del tubo, perdiendo su forma.

**Figura 14.** Deflexión de tubería de PVC.  
Elaborado por: Villafuerte, L. (2022)

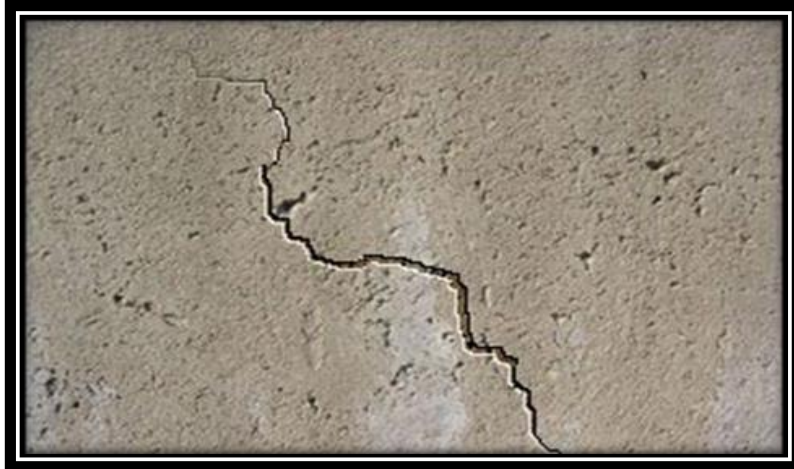
**Grietas:** Son comunes en las tuberías de alcantarillado debido a exceso de cargas externas. Pueden provocarse de manera longitudinal o transversal, y se presentan como una línea que supera el 40% del espesor del tubo.

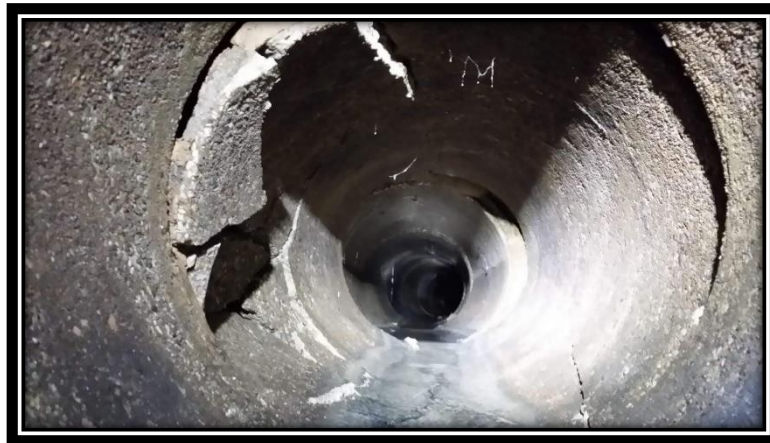
**Fracturas:** Cuando la grieta no se la localiza a tiempo podría provocar fallas más graves como las fracturas, que son separaciones en forma de líneas que superan en su totalidad el espesor del tubo.

*Figura 16.* Fractura en tubería de hormigón armado..  
Elaborado por: Villafuerte, L. (2022)

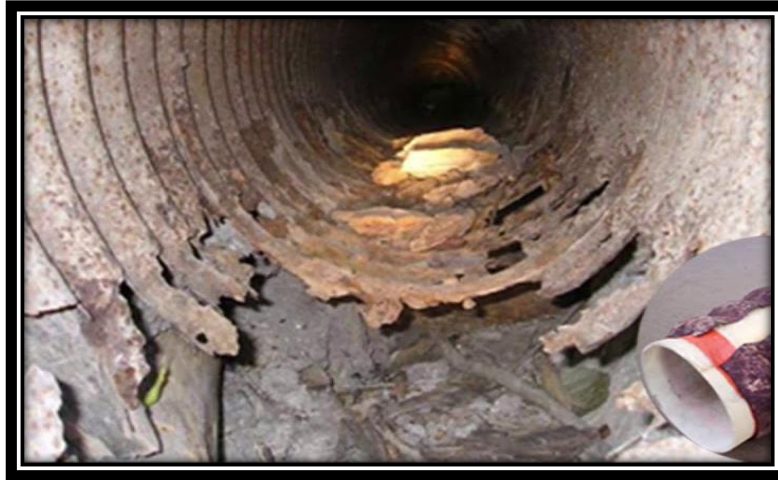
**Colapso:** Destrucción total de la tubería. Requiere reemplazo de carácter obligatorio. Presión a la cual una tubería, o recipiente, se deformaría de manera catastrófica como resultado de la presión diferencial que actúa desde fuera hacia dentro del recipiente o tubería.

*Figura 17.* Colapso de tubería PVC.  
Elaborado por: Villafuerte, L. (2022)
