**UNIVERSIDAD LAICA VI CENTE ROCAFUERTE DE GUAYAQUIL
FACULTAD DE INGENIERÍA INDUSTRIA Y CONSTRUCCIÓN CARRERA DE
INGENIERÍA CIVIL**

**PLAN DE MEJORA DEL SISTEMA DE GESTIÓN DE SEGURIDAD VIAL,
ALINEADO A UNA AUDITORIA DE SEGURIDAD VIAL (ASV).**

JOSÉ LUIS SUÁREZ GUARTATANGA

2023

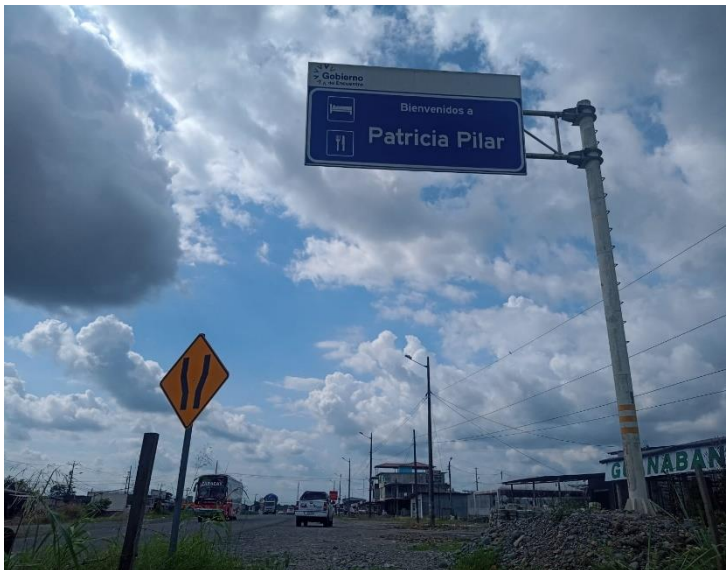
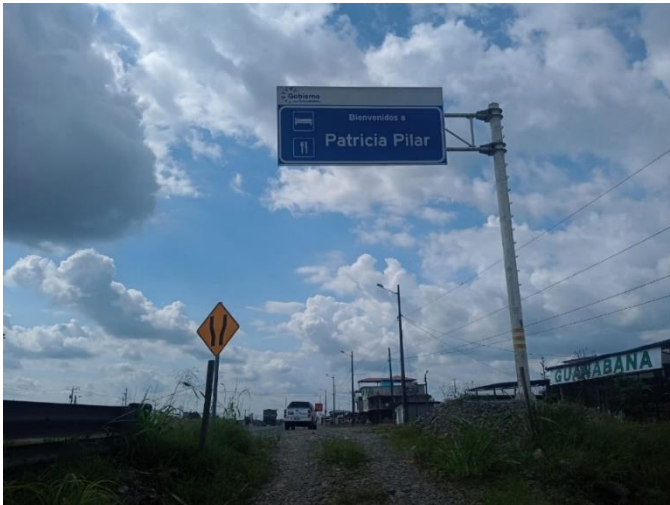
Señalética de vía angosta mal ubicada

Hay señalética ubicada al pie de la vía que anuncia la llegada a Patricia Pilar, pero la señalética No cumple con las especificaciones técnicas porque el aviso de que vía es angosta a dos carriles está pasando una curva, lo que impide la visibilidad, ver figuras 1 y 2

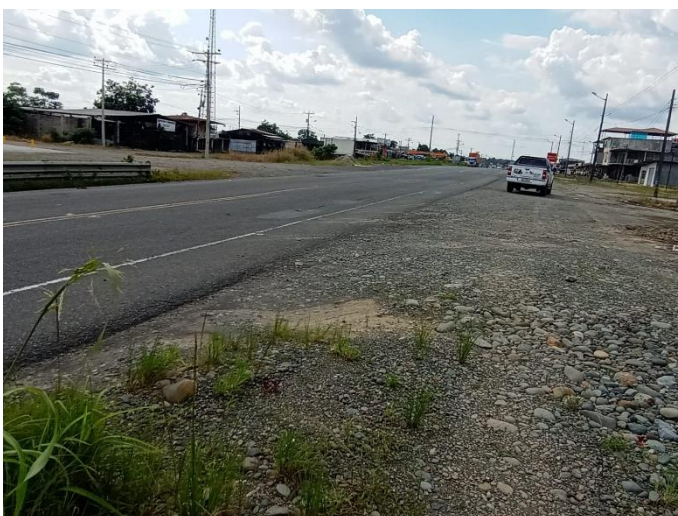
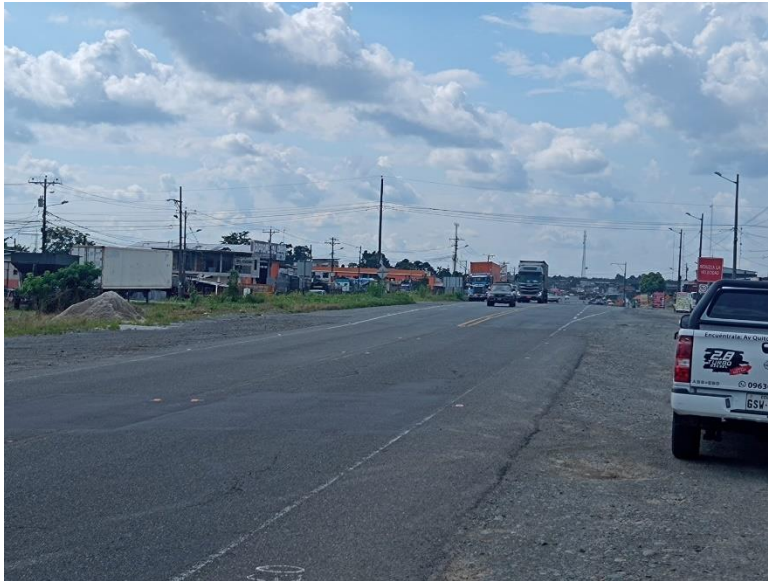
Cunetas sin barandas

Las cunetas a ambos lados de la vía se encuentra sin barandas. Tal como se observa en las gráficas hay maleza, montículos de tierra, piedras y todo tipo de material, ver figuras 3 y 4.

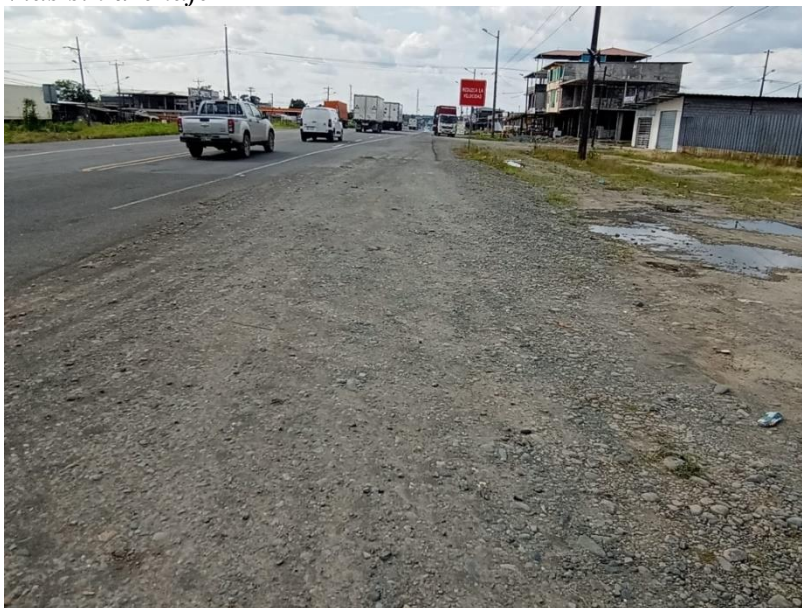
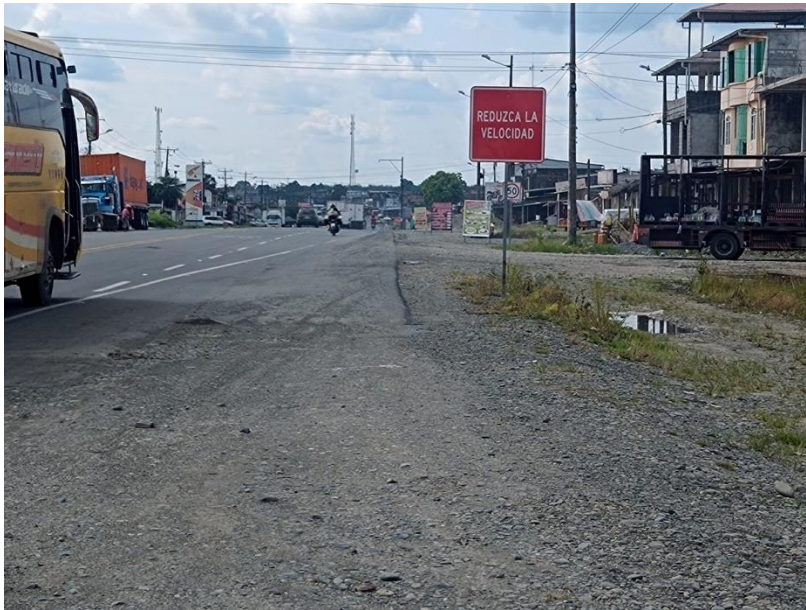
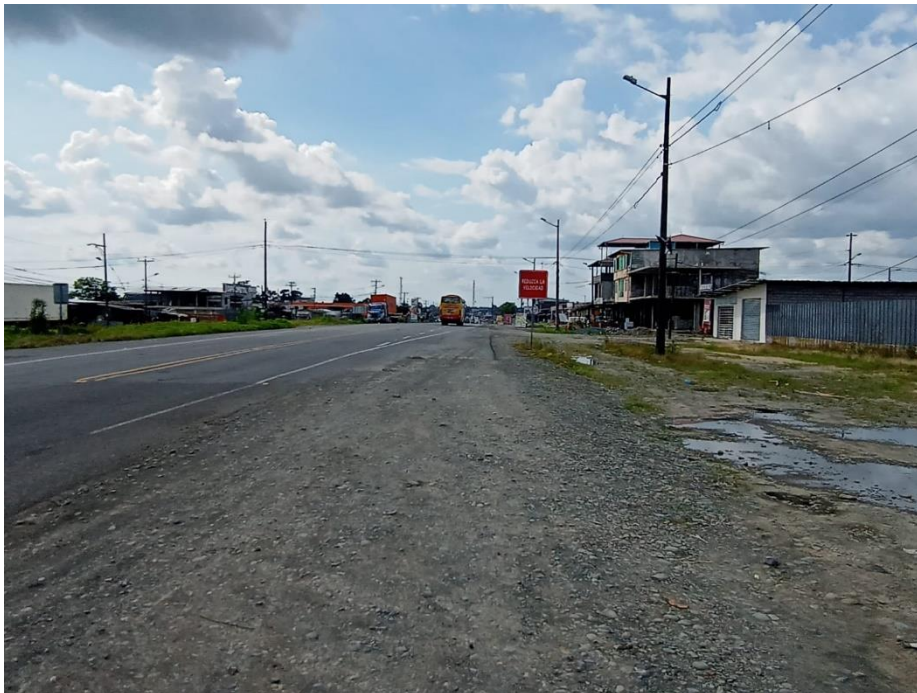
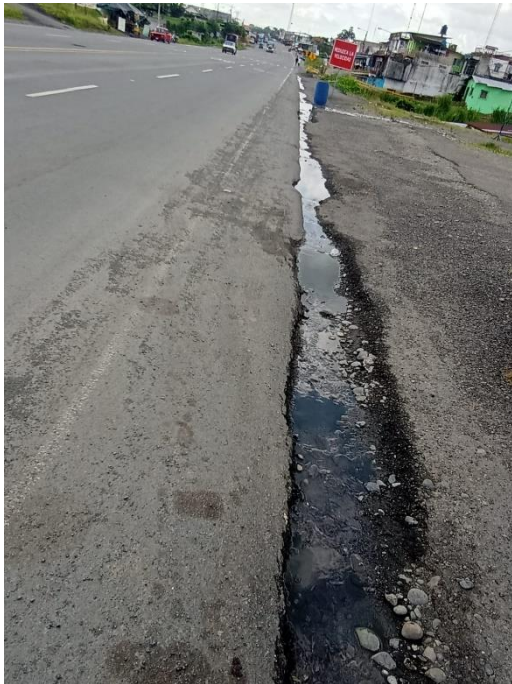
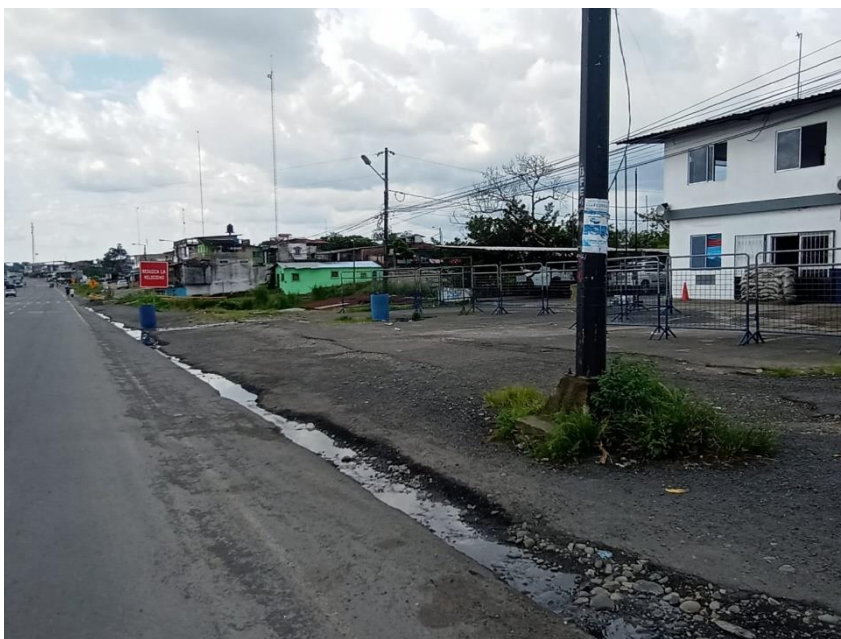
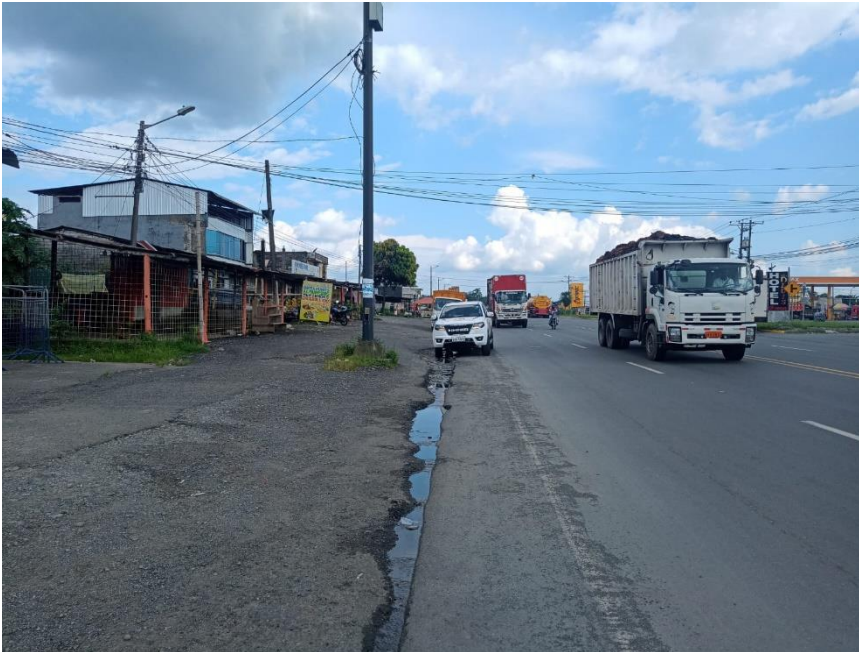
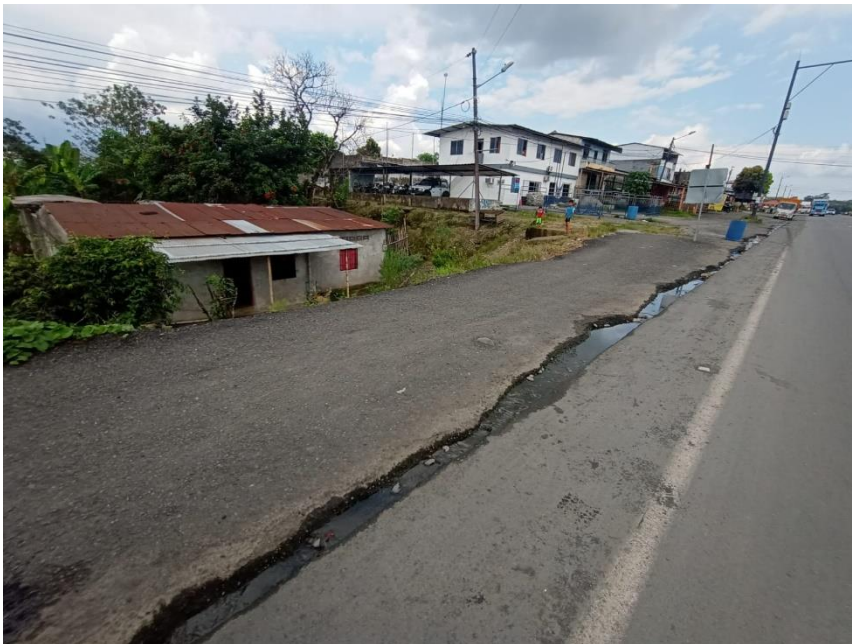
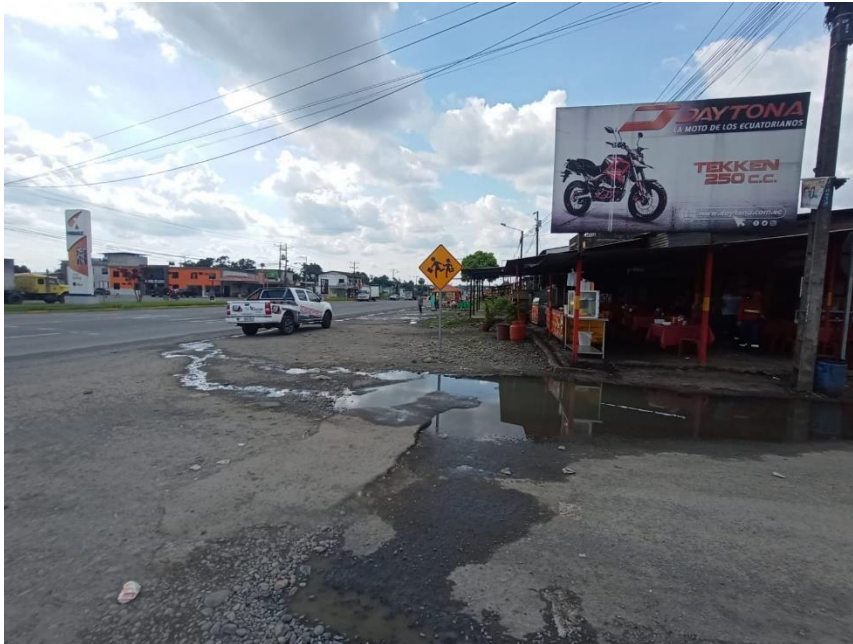
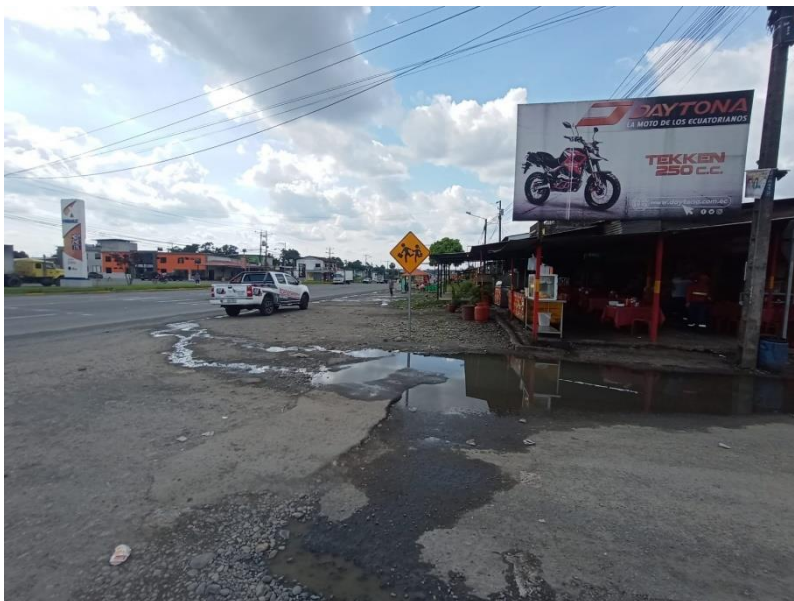
Vías sin drenaje

Figura 10
Vías sin drenaje

Figura 11
Vías sin drenaje

La vía de acceso de Patricia Pilar no cuenta con sistema de drenaje, las aguas lluvias quedan a la intemperie al momento de soportar el invierno o cualquier estación invernal lluviosa. Como no hay sistema de alcantarillado sanitario, los negocios que están al pie de la vía hacen el desalojo en la carretera y los olores son pestilentes porque obviamente ninguna de esas aguas ha sido tratada. La falta de tratamiento de aguas en esa zona del país crea otro conflicto porque el nivel de humedad también corroe las estructuras, ver figuras 5, 6, 7, 8, 9, 10, 11, 12 y 13.

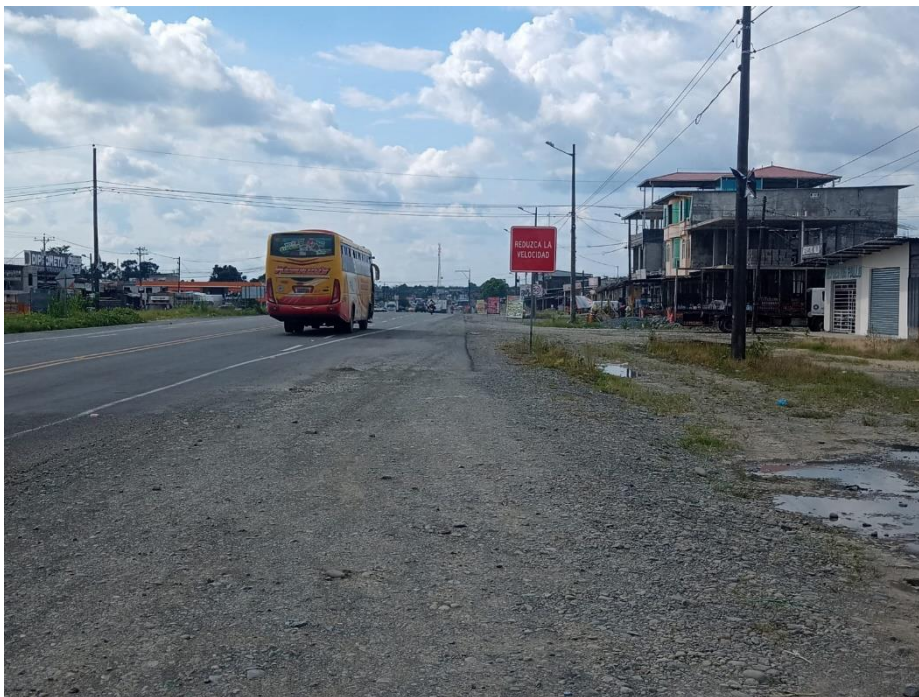
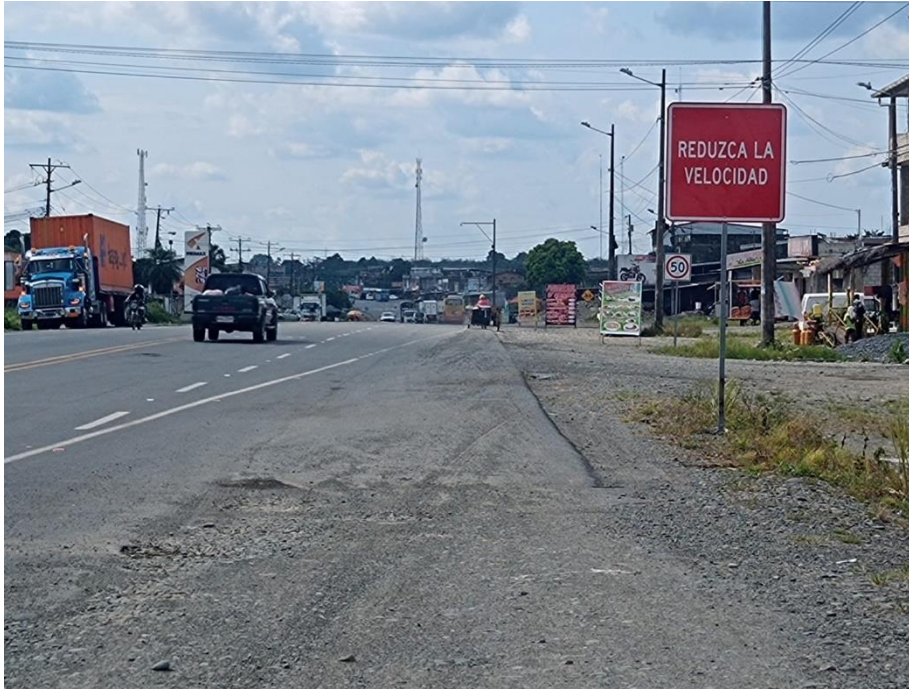
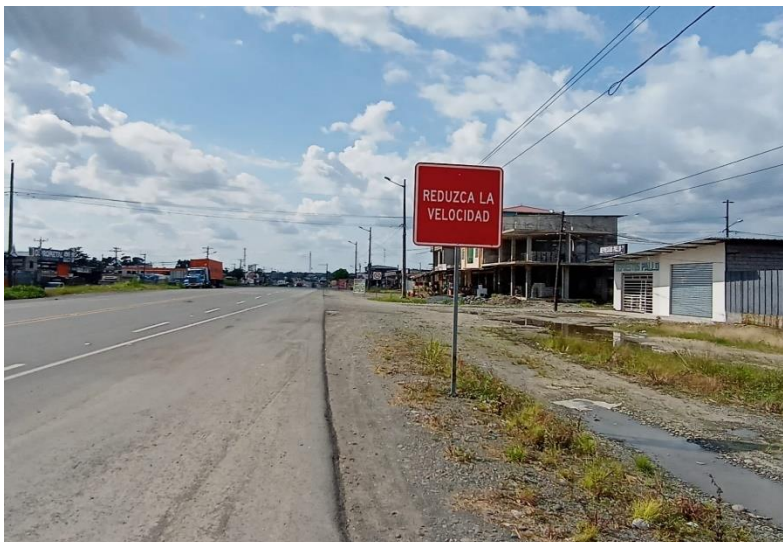
Señalética para reducir la velocidad: mal ubicada

La señalética que advierte que hay que Reducir la velocidad está mal ubicada porque está después de Vía Estrecha, pero ya se está atravesando la población y no está 30 metros antes como establece la norma internacional, ver figuras 14, 15 y 16.

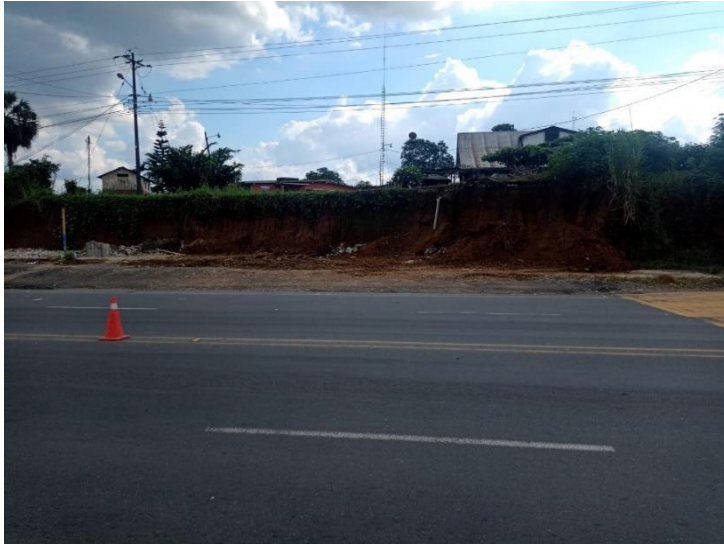
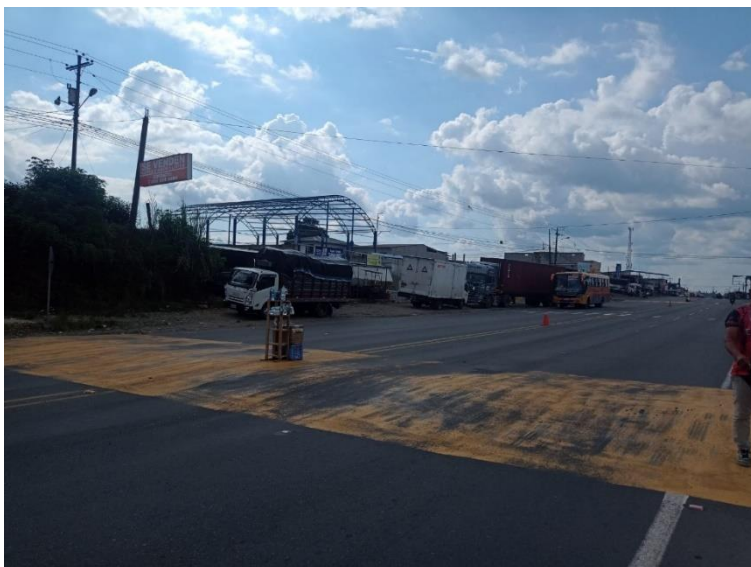
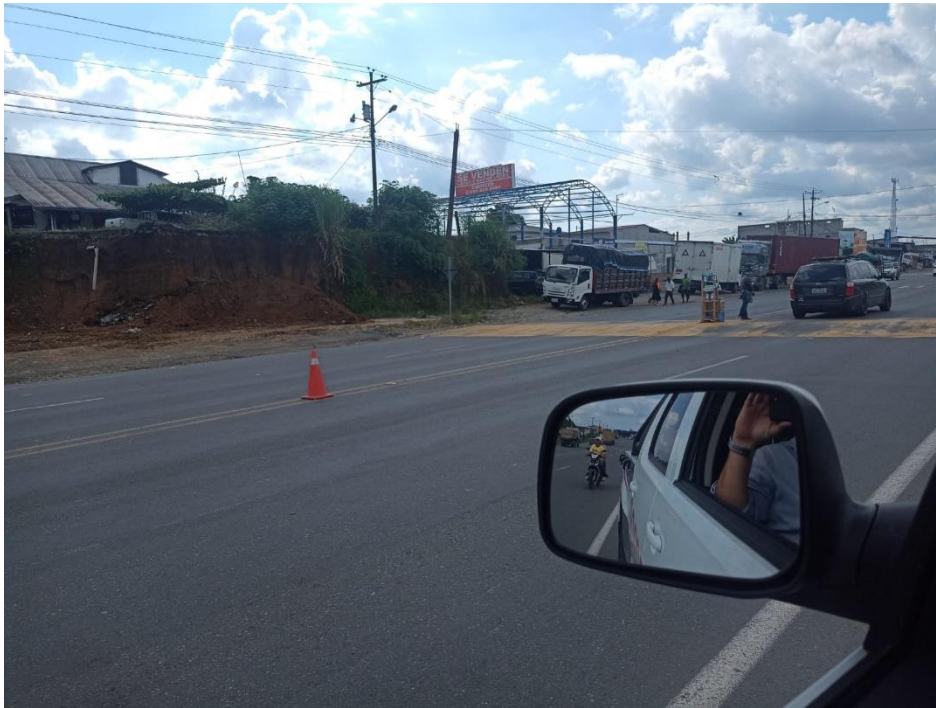
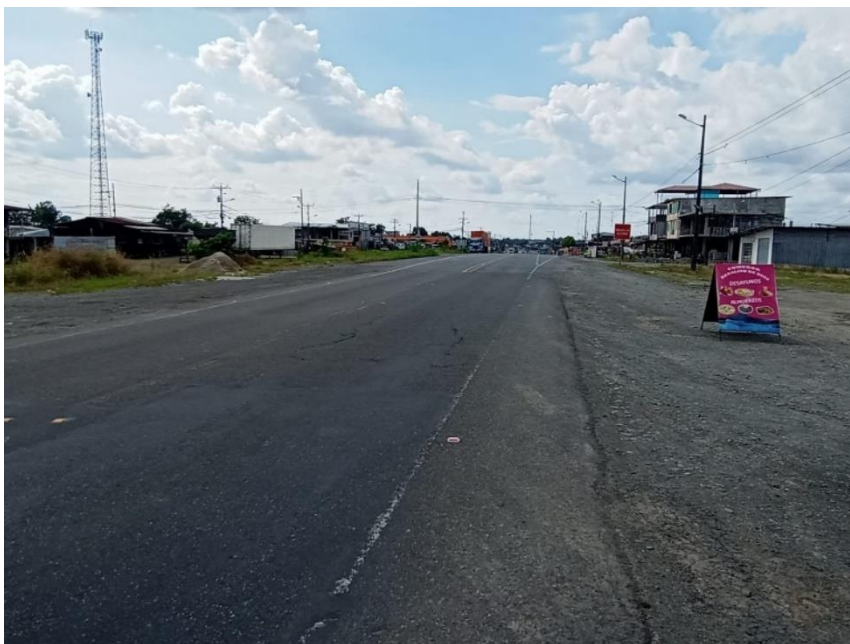
Deslizamiento de tierra a un lado de la vía

Deslizamiento de la tierra a un lado de la vía

Al otro lado de la vía en sentido Patricia Pilar-Quevedo hay un deslizamiento de tierra a un costado del acceso donde se observan montículos de material de tierra que ha cedido, debido a que hay una pequeña ladera y que no ha sido desalojado para evitar que obstruya el camino de los conductores y usuarios de la vía, ver figuras 17, 18, 19 y 20.

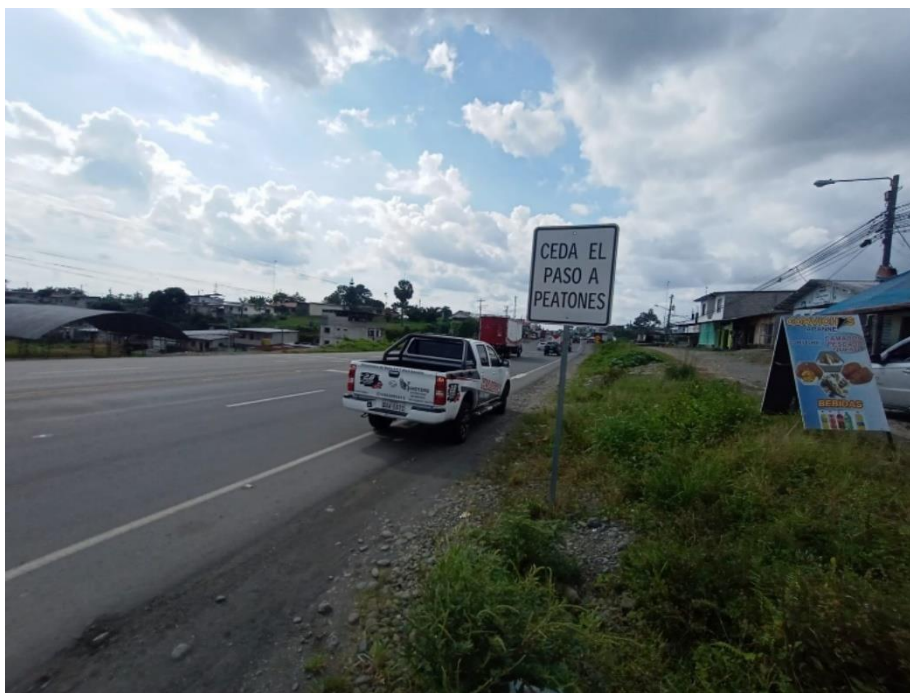
Figura 21

Senalética de Ceda el Paso a peatones no tiene paso cebra

La senal de tránsito de Ceda el Paso a Peatones está ubicada entre matorrales y no se puede observar. Además, esa senal no tiene paso cebra cerca para cumplir la función y no está dentro de los límites permitidos de la norma internacional, ver figura 21.

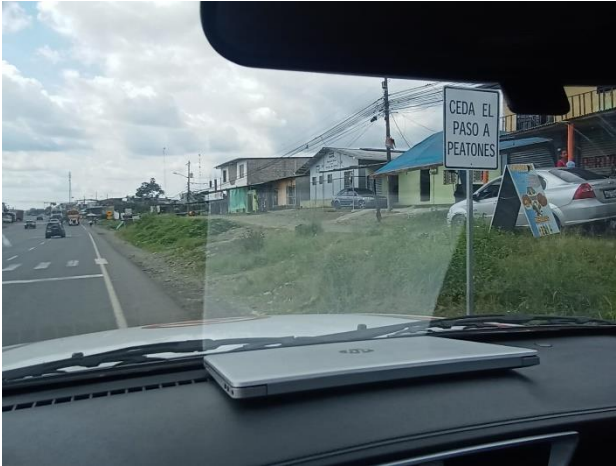
Figura 22

Carretera con montículos de tierra y sin barandas

La vía Patricia Pilar hacia el costado que conduce a la Quevedo presenta al inicio montículos de tierra y no cuenta con barandas a pesar de que hay viviendas al pie de ese acceso, ver figura 22.

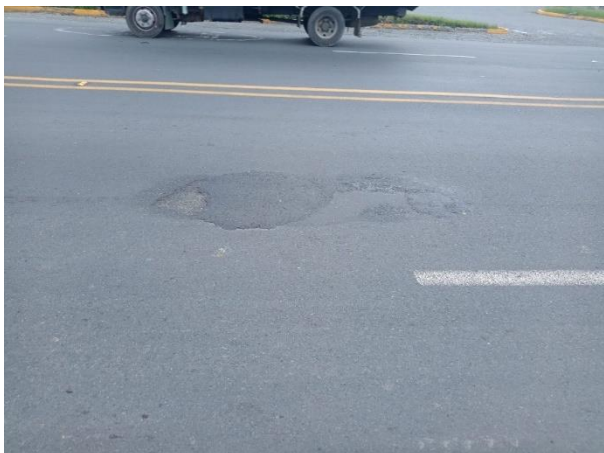
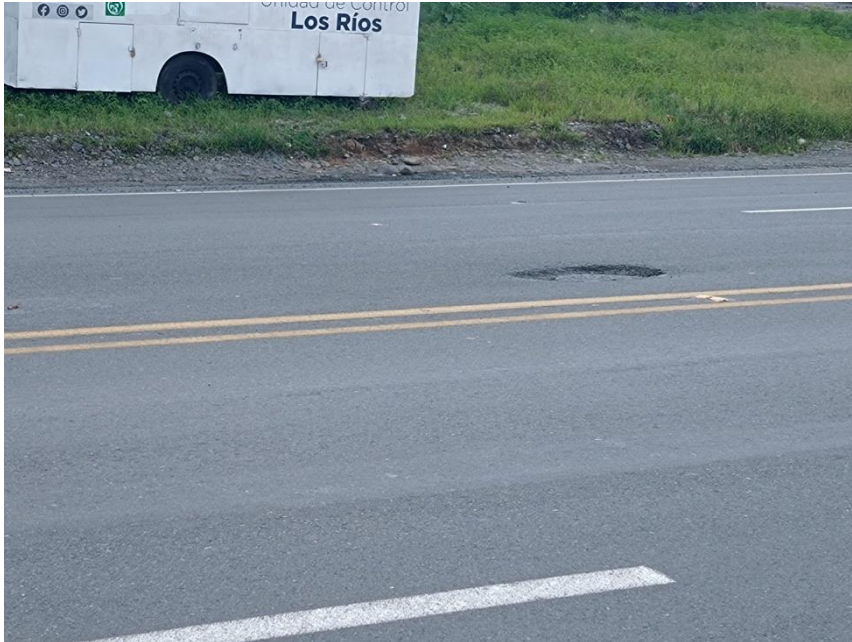
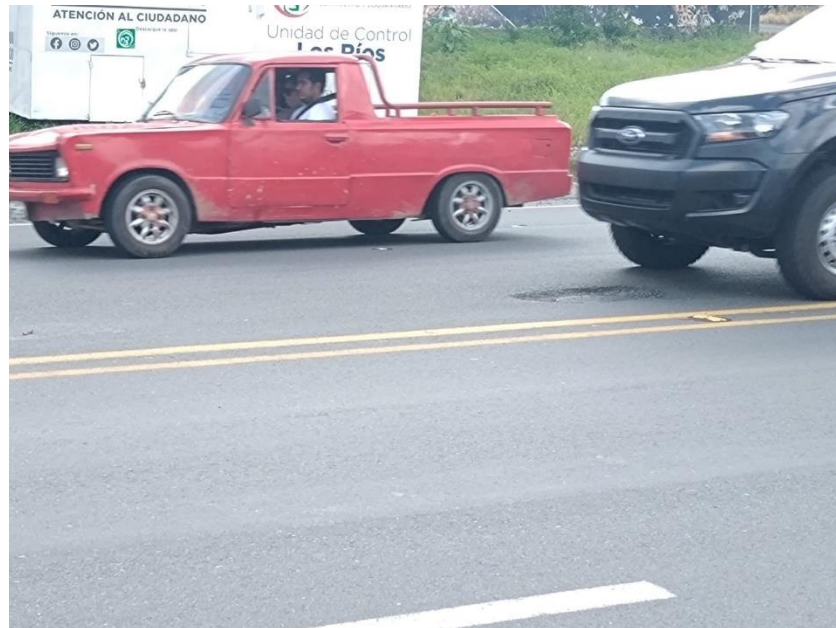
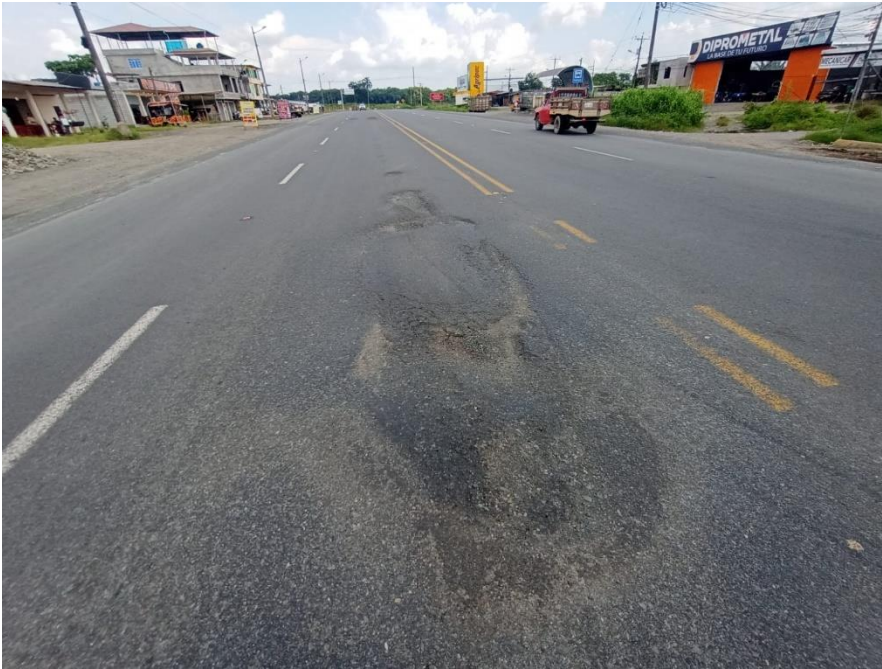
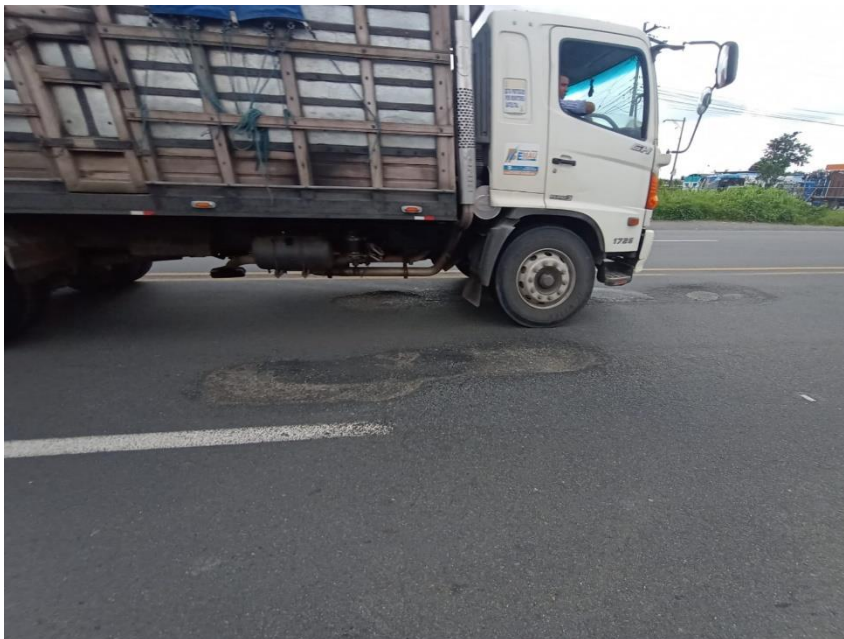
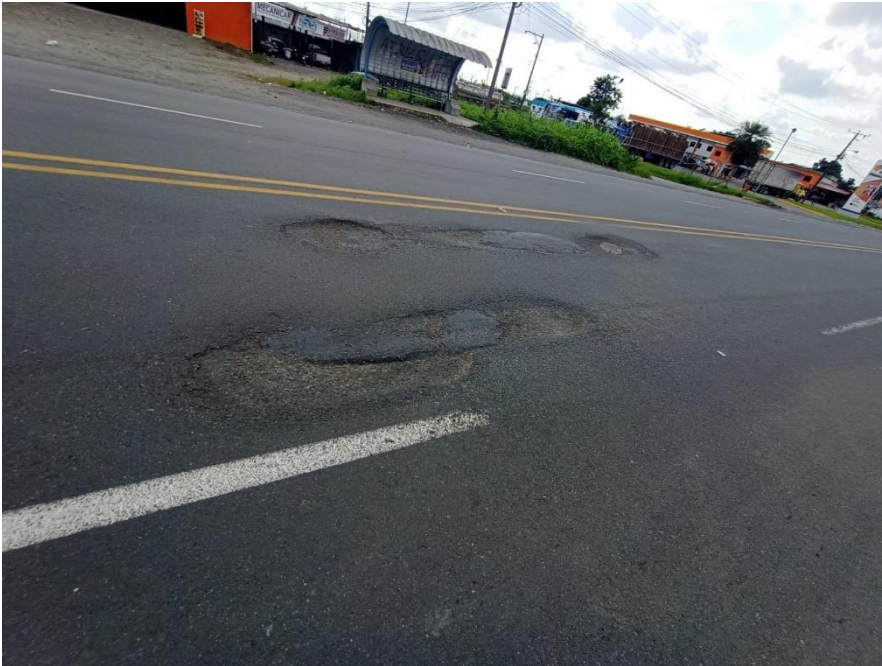
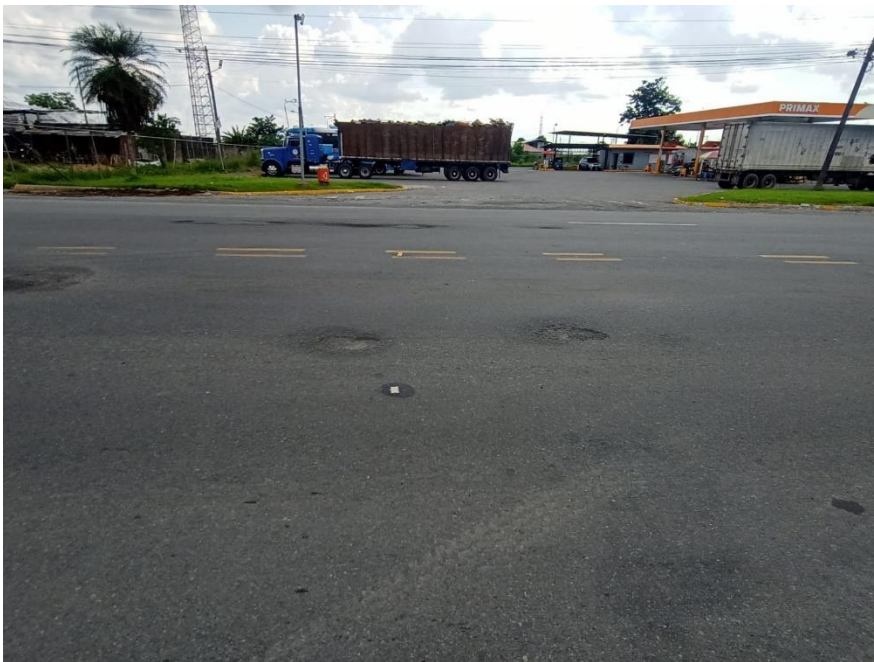
Vía sin mantenimiento: baches

A lo largo de los dos kilómetros que atraviesa la carretera la población de Patricia Pilar, existen muchos baches, en algunos tramos del acceso, debido a que se ha perdido la capa asfáltica por falta de mantenimiento preventivo y correctivo, como debe ejecutarse de acuerdo con los requerimientos internacionales y las normas estándares.

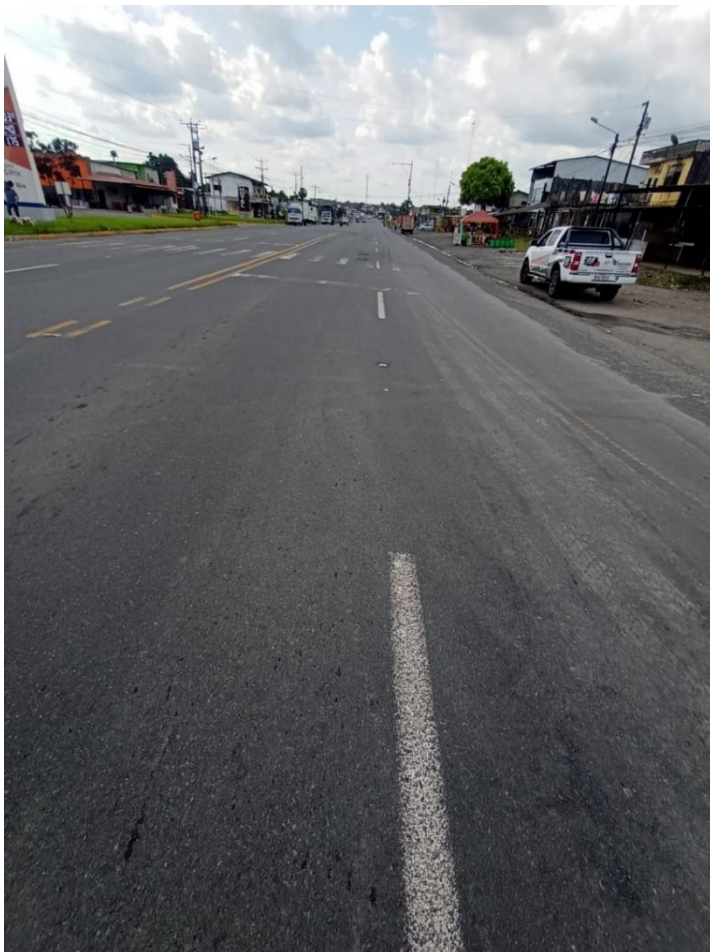
Figura 30

Falta de señalética horizontal

Existe una total falta de señalética horizontal porque a lo largo de la vía se ha perdido la línea divisoria de la carretera porque ya no se ve debido al desgaste. También se ha perdido la información del límite de velocidad que se debe imprimir en la vía, cuya información tampoco está en señalética vertical que advierta sobre el particular, ver figuras 30.

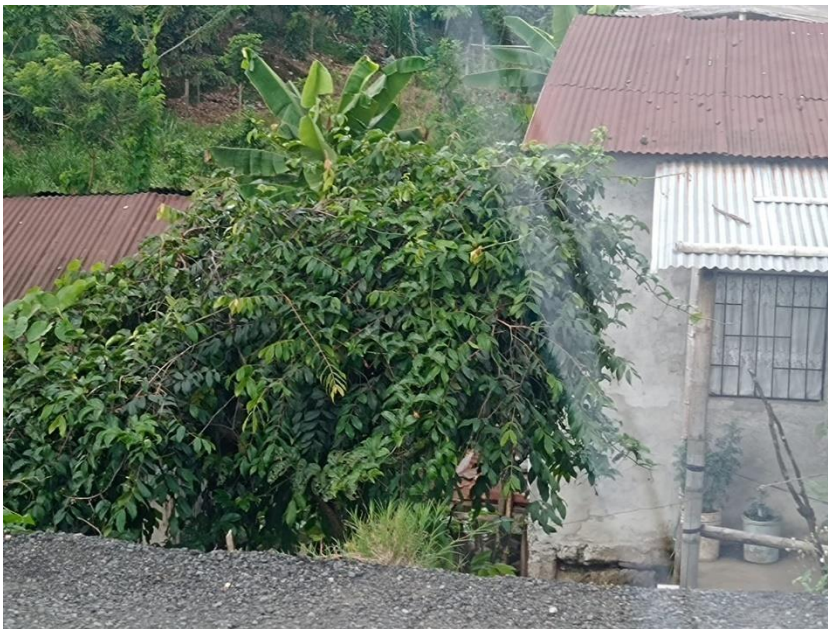
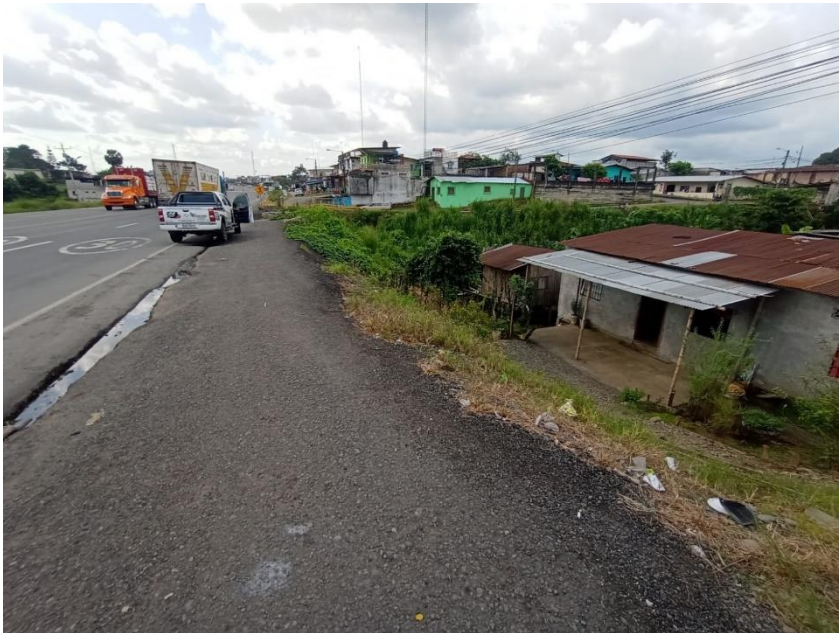
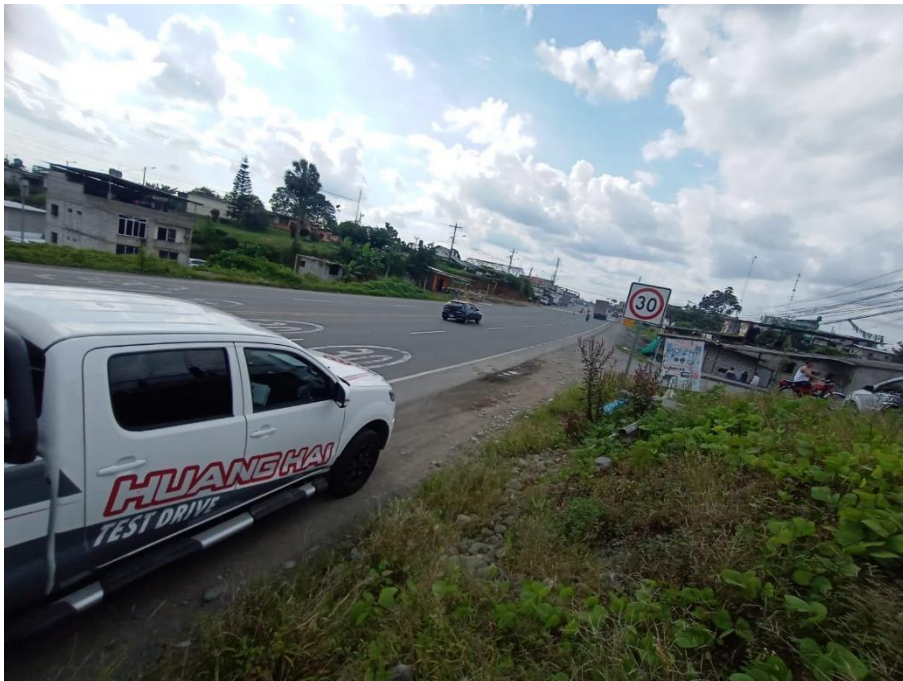
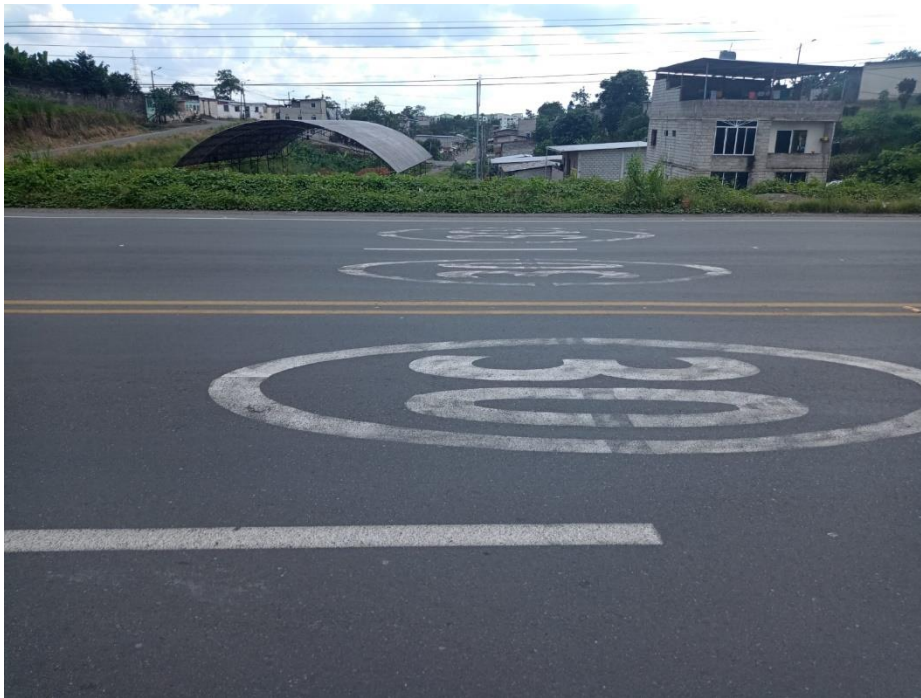
Zona de riesgo: Albarradas al pie de la vía

En la vía existe un puente pequeño con barandas metálicas que está encima de una albarrada al pie de la carretera. En la albarrada hay viviendas en cada lado de la vía. Esas viviendas que son de construcción mixta están desocupadas, pero hay que destacar que como están en desnivel por esa área pasan aguas lluvias y no hay drenaje de desalojo. Para esta área que debe ser expropiada debe hacerse un rediseño de la vía con la finalidad de resguardar a los conductores y quienes utilizan esas albarradas para cruzar de un sitio para otro.

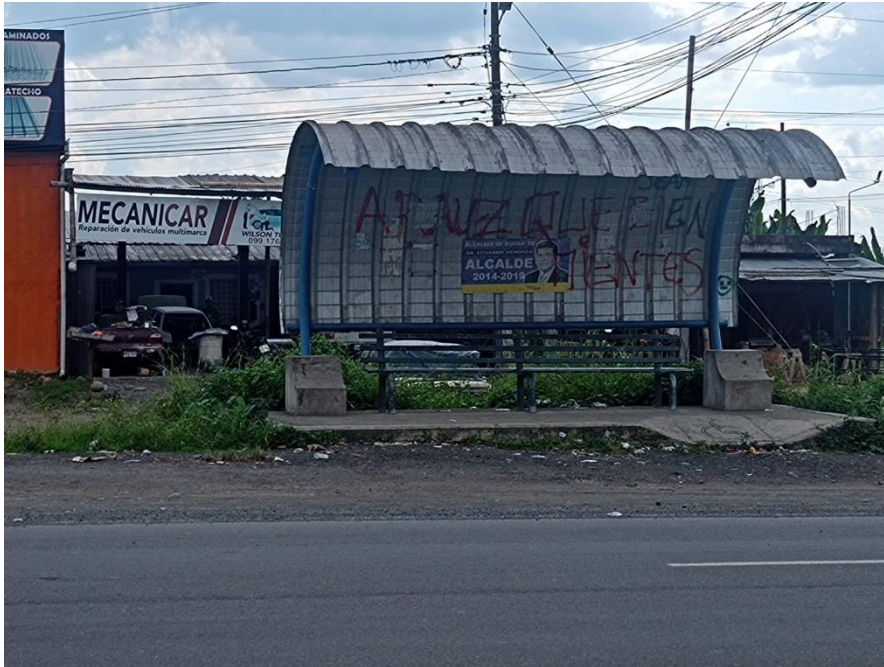
Figura 35

Parada de buses: mala ubicación y sin mantenimiento

La parada de buses que ha sido colocada en la vía Patricia Pilar no es utilizada por los usuarios de la vía porque no brinda las condiciones. Está expuesta al pie de la vía y no ha recibido mantenimiento durante muchos años.

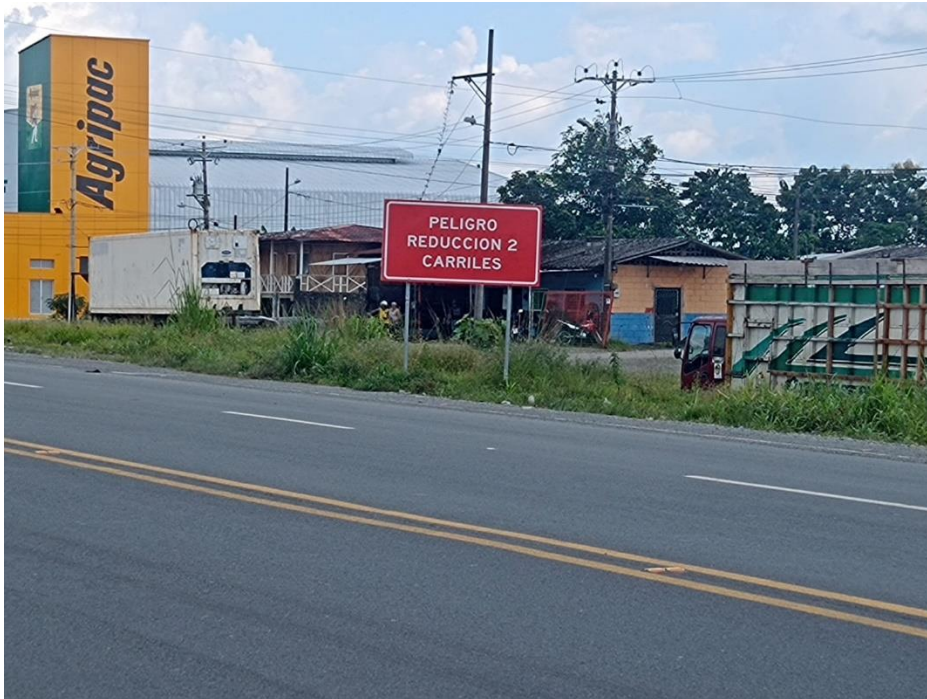
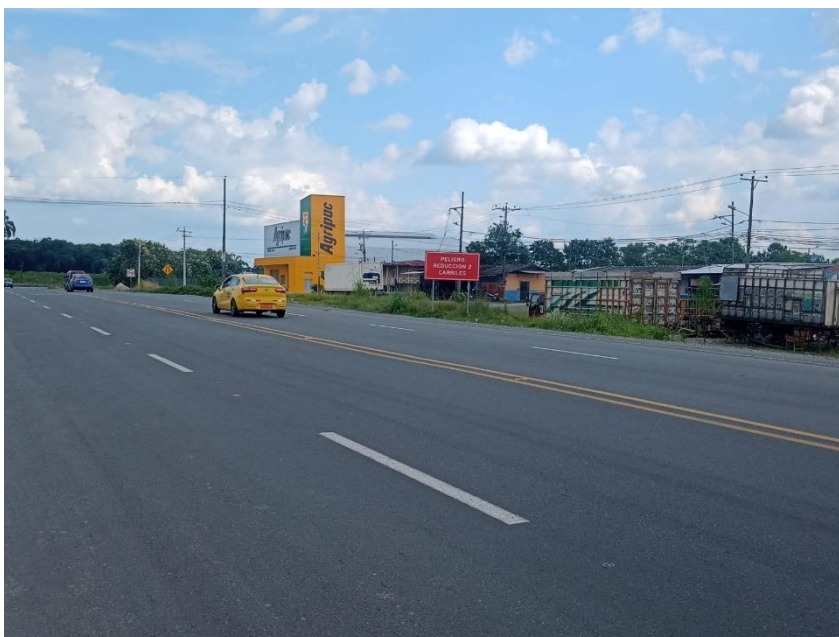
Señal de Reducción a Dos carriles: mal ubicada

La señalética de Reducción a Dos Carriles está mal ubicada porque debe estar 30 metros antes de que el carril sea más angosto, pero ha sido colocada pocos metros antes de atravesar una curva que conecta con el puente de ingreso a Patricia Pilar en el enlace con el cantón El Empalme, ver figuras 36 y 37.

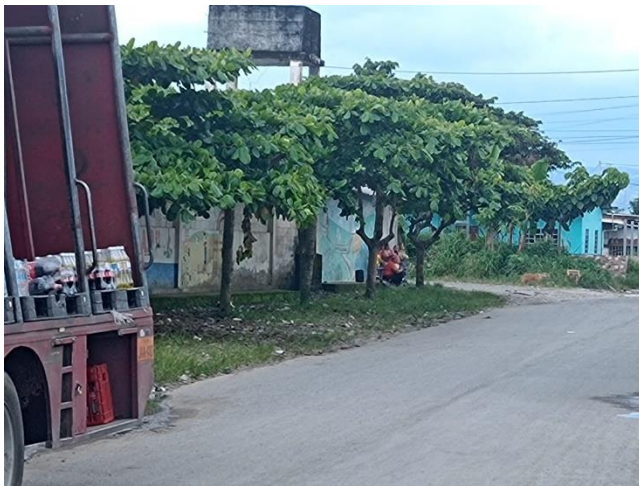
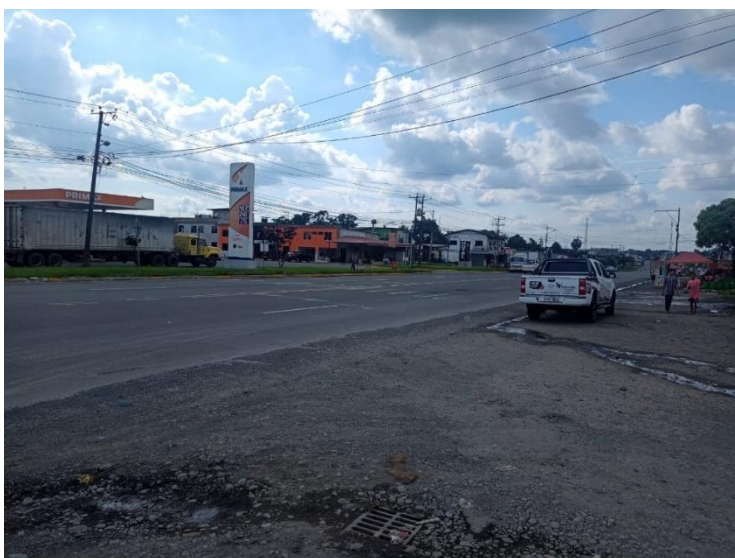
No se ha respetado el área de servidumbre en ningún costado de la vía

Como parte de las falencias que adolece la vía, no se ha respetado el área de servidumbre de ningún costado de la vía. En el supuesto consentido de algún siniestro hasta los servicios básicos pueden interrumpirse porque han quedado expuestos en la vía porque no se ha respetado la servidumbre. El Departamento de Planificación y Ordenamiento Territorial del cantón Patricia Pilar debe revisar las instalaciones de los servicios de agua potable y supuestamente alcantarillado sanitario o sistema pluvial para protegerlos en el caso de algún siniestro porque el peligro es inminente, ver figuras 38 y 39.
