**UNIVERSIDAD LAICA VI CENTE ROCAFUERTE DE GUAYAQUIL
FACULTAD DE INGENIERÍA INDUSTRIA Y CONSTRUCCIÓN CARRERA DE
INGENIERÍA CIVIL**

**PLAN DE MEJORA DEL SISTEMA DE GESTIÓN DE SEGURIDAD VIAL,
ALINEADO A UNA AUDITORIA DE SEGURIDAD VIAL (ASV).**

JOSÉ LUIS SUÁREZ GUARTATANGA

2023

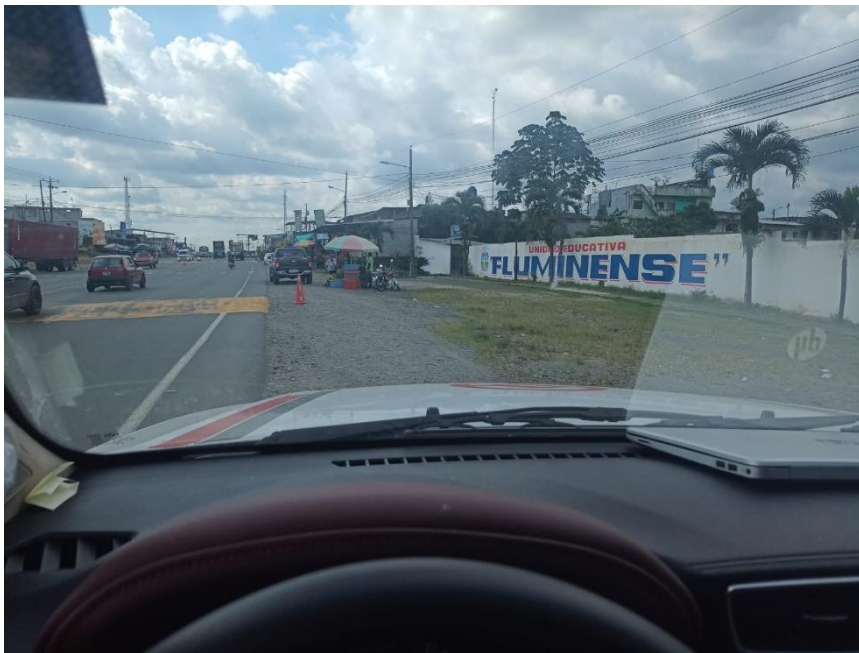
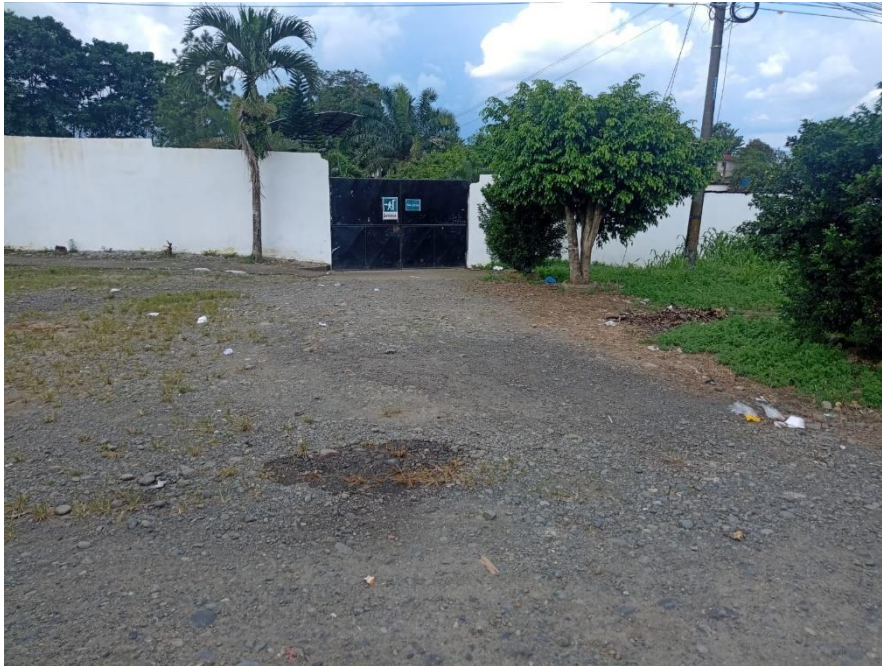
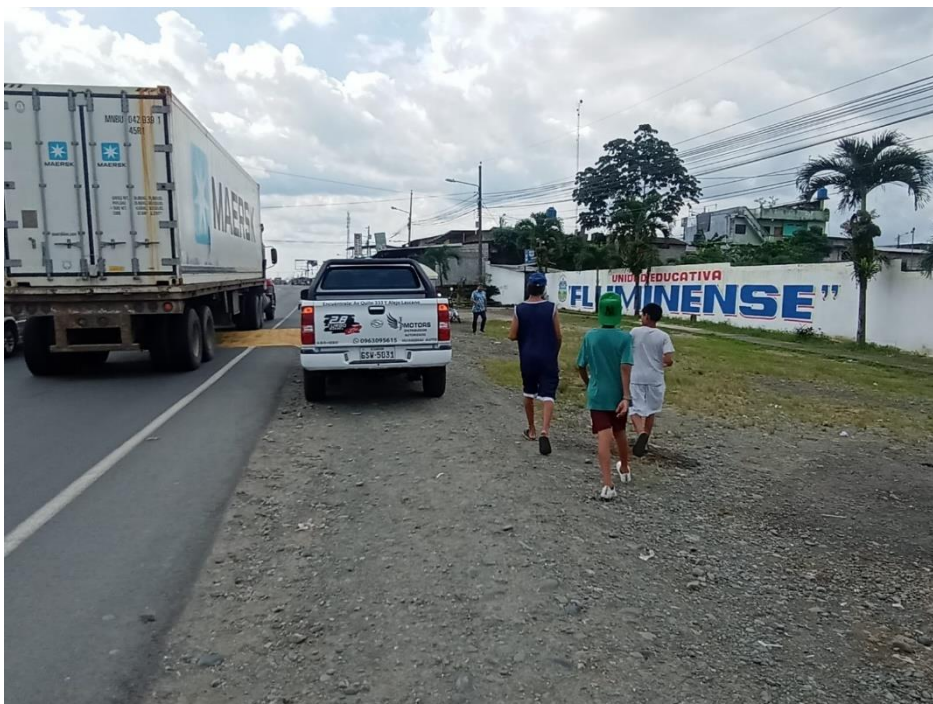
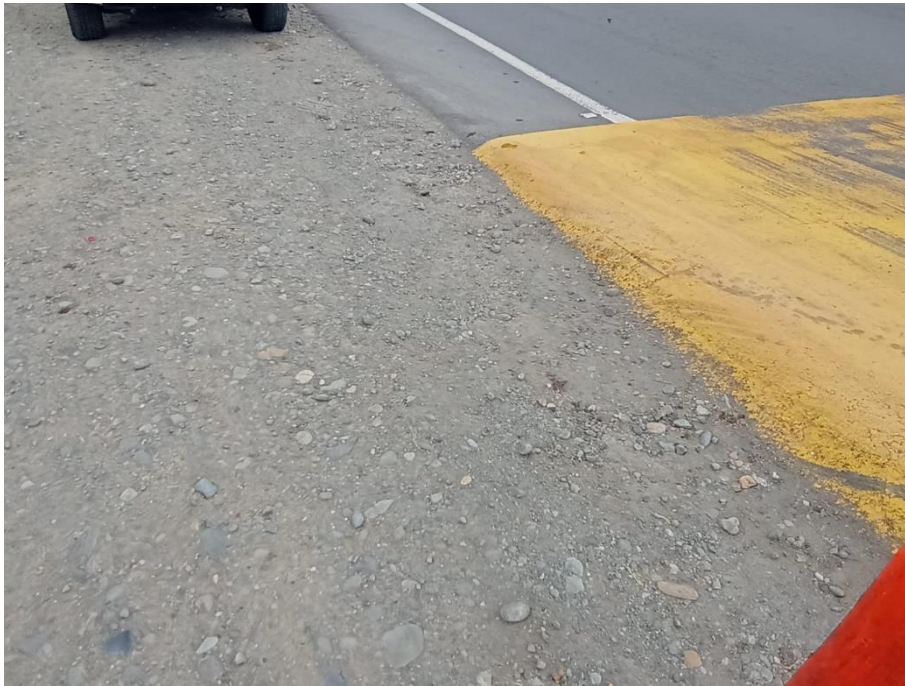
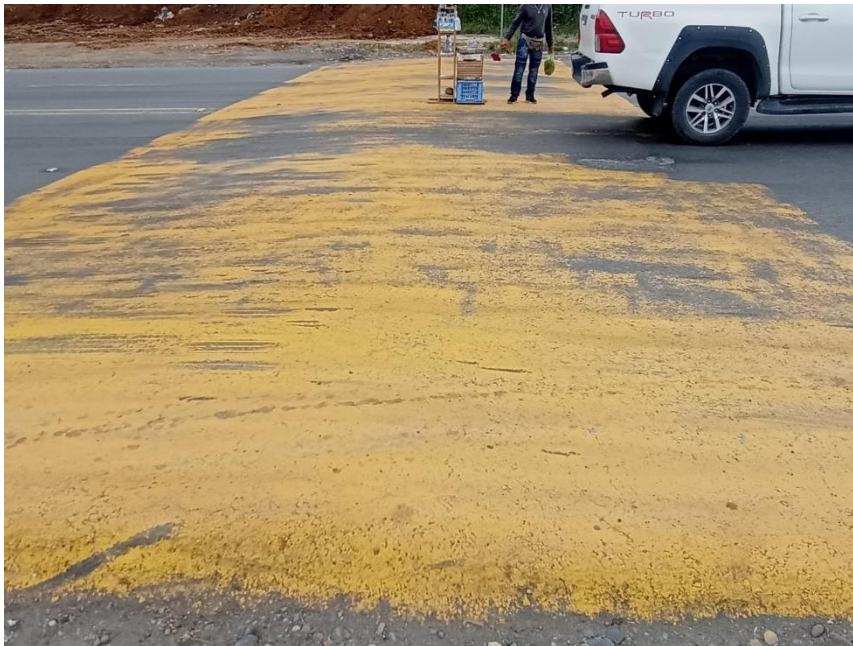
Señalética de zona escolar mal ubicada

En los dos kilómetros de la carretera que atraviesa el poblado Patricia Pilar, hay tres planteles escolares que están al pie de la vía y la señalética de advertencia de medida de precaución no cumple con la distancia preferencial, ni semáforos, ni pasos peatonales, ni pasos cebras, ni semáforos inteligentes, solo vigilante acostado, ver figuras 40, 41 42 43 y 44.

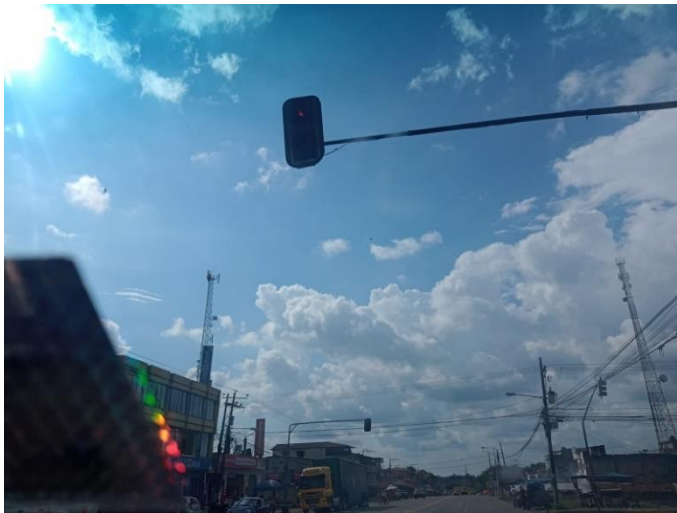
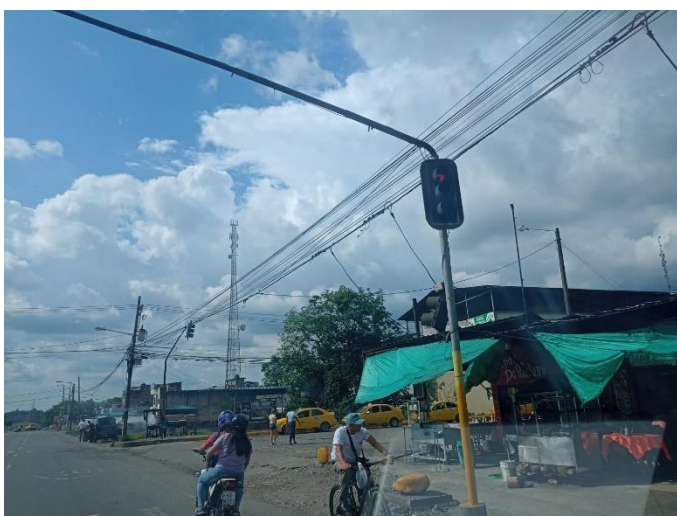
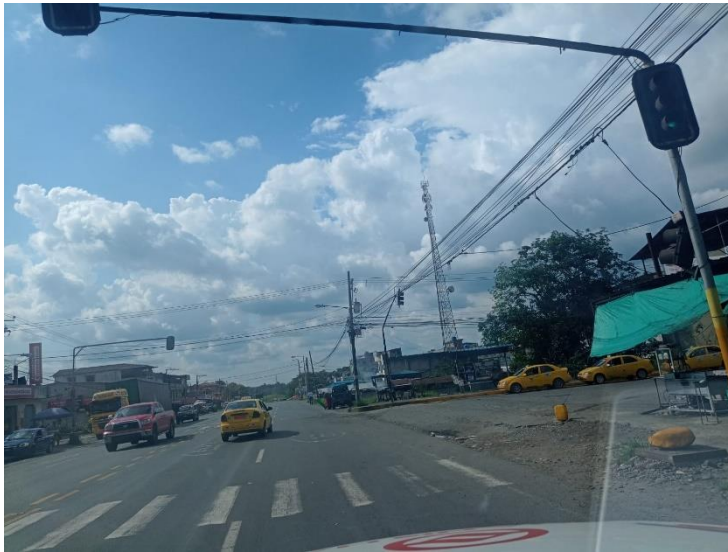
Semáforos en mal estado

Los semáforos están ubicados en la vía que conecta con Quevedo y están dañados, no sirven desde hace meses, por tanto, la ciudadanía debe sortear los imprevistos de la vía Patricia Pilar, ver figuras 45, 46 y 47.

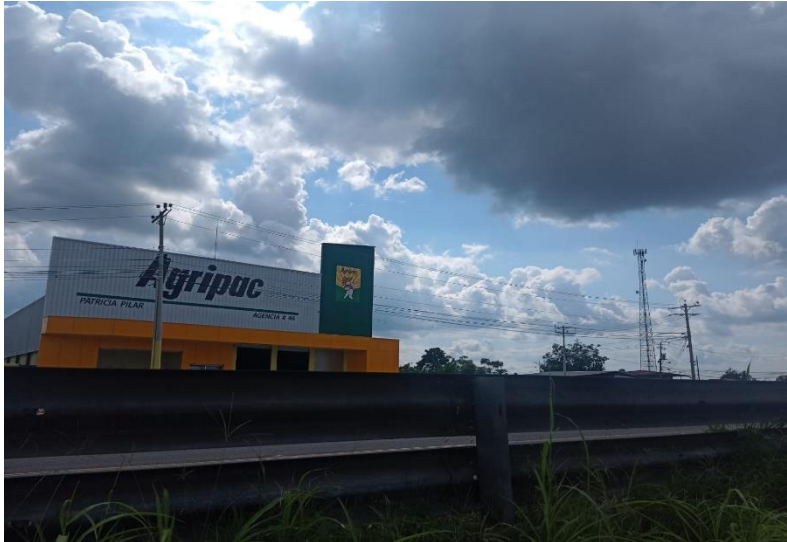
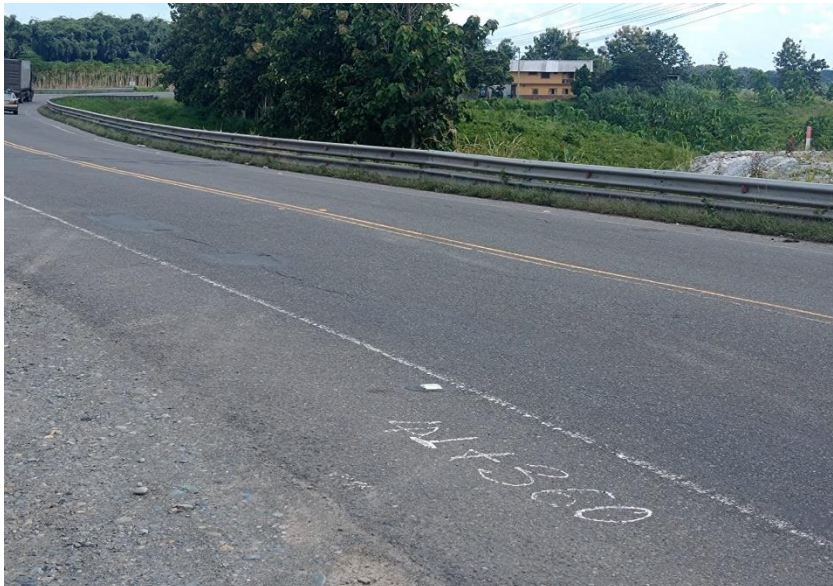
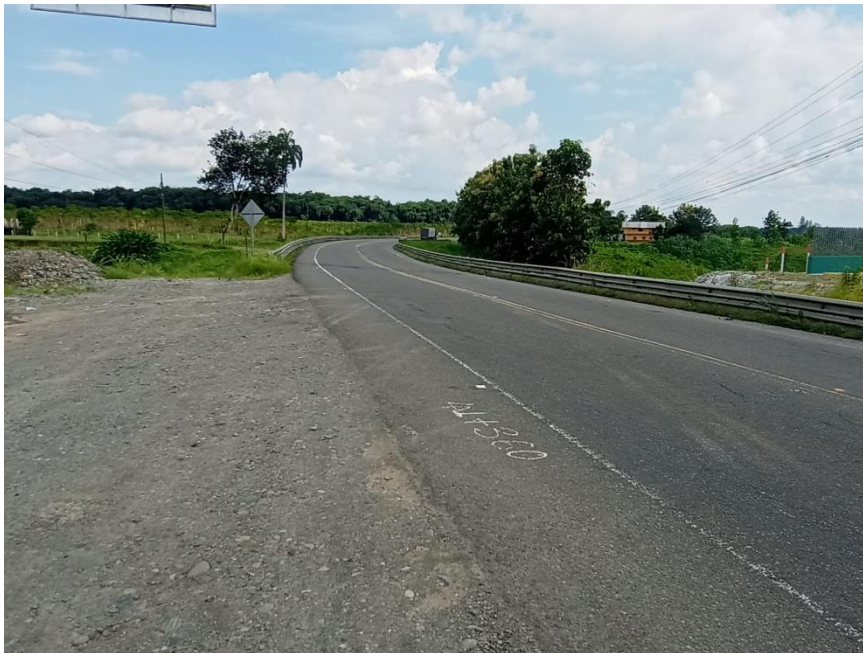
Sin advertencia puente en la vía que conecta a Patricia Pilar con la vía a Quevedo

En la vía Patricia Pilar existe un puente que conecta al territorio, donde en los kilómetros se atraviesa la población y al concluir se avanza hacia el cantón Quevedo. En ese acceso existe un puente que tiene barandas, pero carece de señalética de advertencia de que es un puente angosto y desemboca en la población.
