**UNIVERSIDAD LAICA VICENTE ROCAFUERTE
DE GUAYAQUIL**

**PROYECTO DE INVESTIGACIÓN
PREVIO A LA OBTENCIÓN DEL TÍTULO DE
INGENIERO CIVIL**

REHABILITACIÓN SÍSMICA DE UN EDIFICIO MEDIANTE ENCAMISADO DE
MUROS DE MAMPOSTERÍA REFORZADA INTERIORMENTE

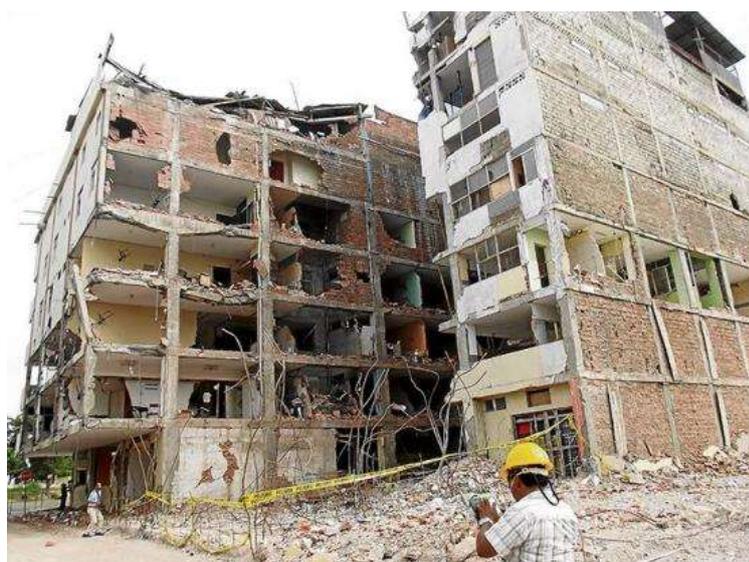
Figura 1

Terremoto del 16 de abril del 2016, se puede observar el deterioro de los muros de mampostería.

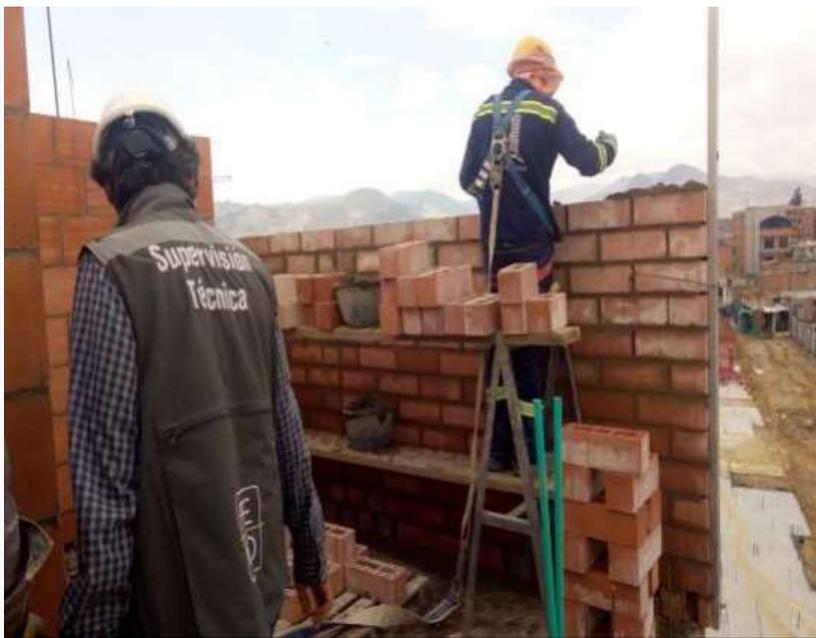
Figura 3

Construcción de muro de mampostería parcialmente reforzada, diseño más utilizado en obras de albañilería.

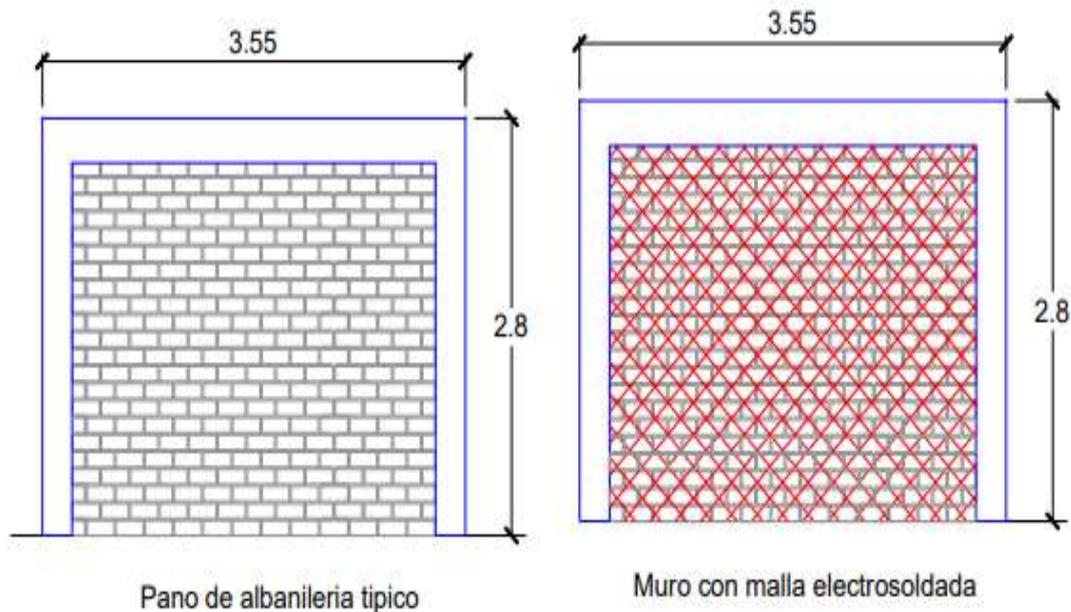
Figura 6

Reforzamiento de muros de albañilería panderete confinada usando malla electrosoldada.

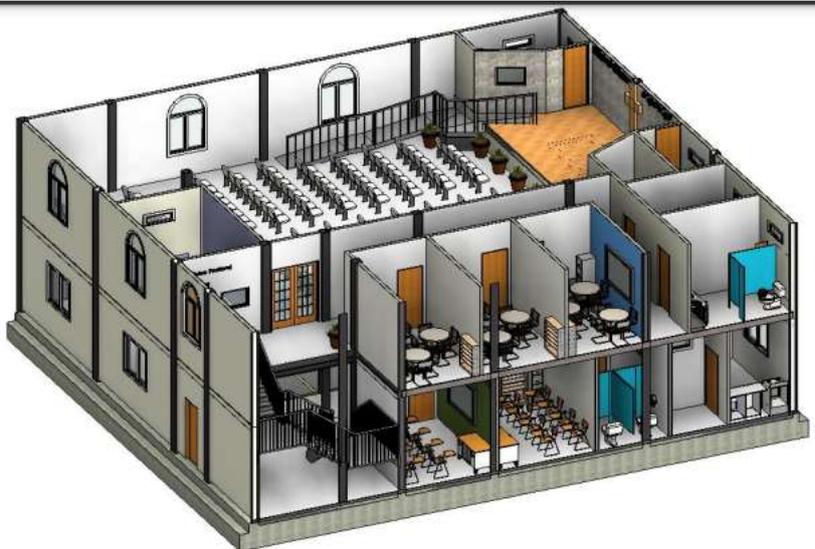
Figura 7

Vista en sección Corte 1, Iglesia evangélica ACyM Peniel, alternativa estructural considerada.

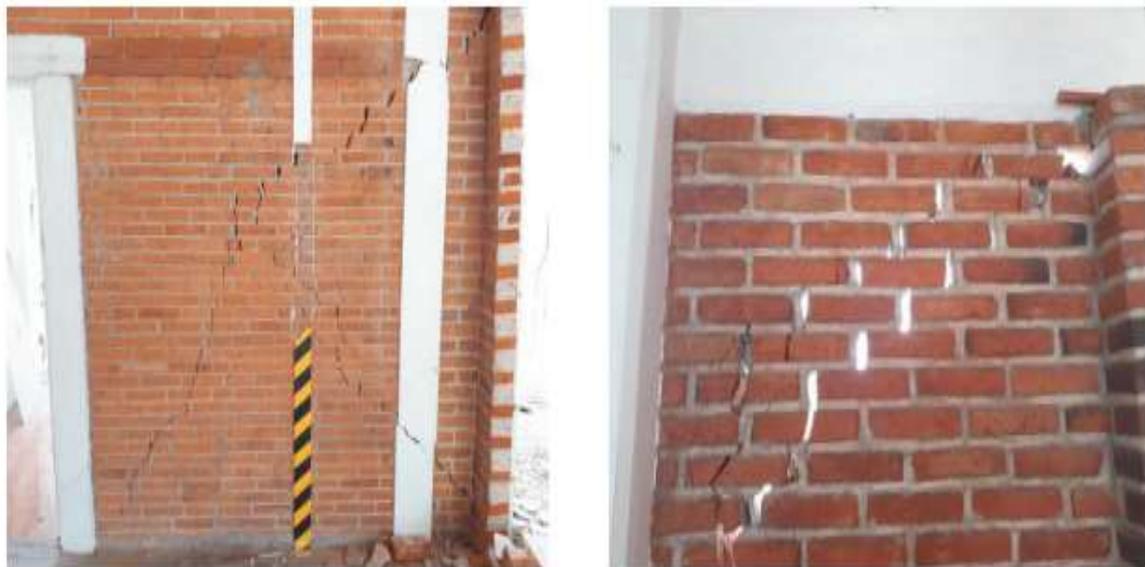
Figura 8

Mampostería con falla por cortante en el estado de Morelos.

sufrieron daños en su mayoría se vio afectado su mampostería, así también lugares alejados del epicentro sufrieron agrietamientos tanto en paredes y columnas (muros fallando por carga cortante) como se muestra en la figura 8.

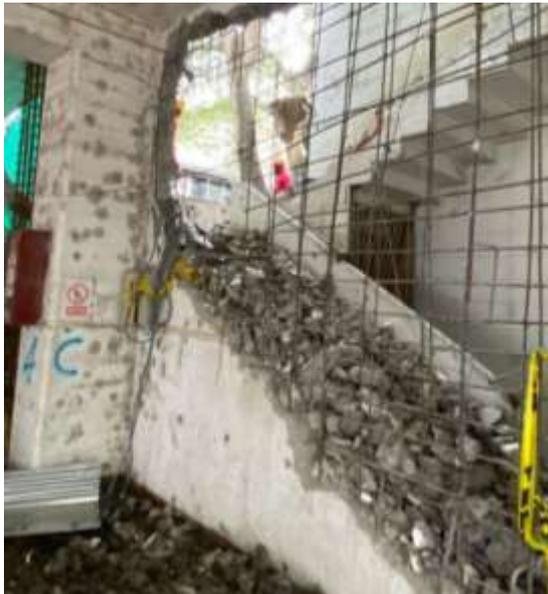
Figura 9

Colapso del muro de mampostería reforzada del edificio Municipal de Esmeraldas.

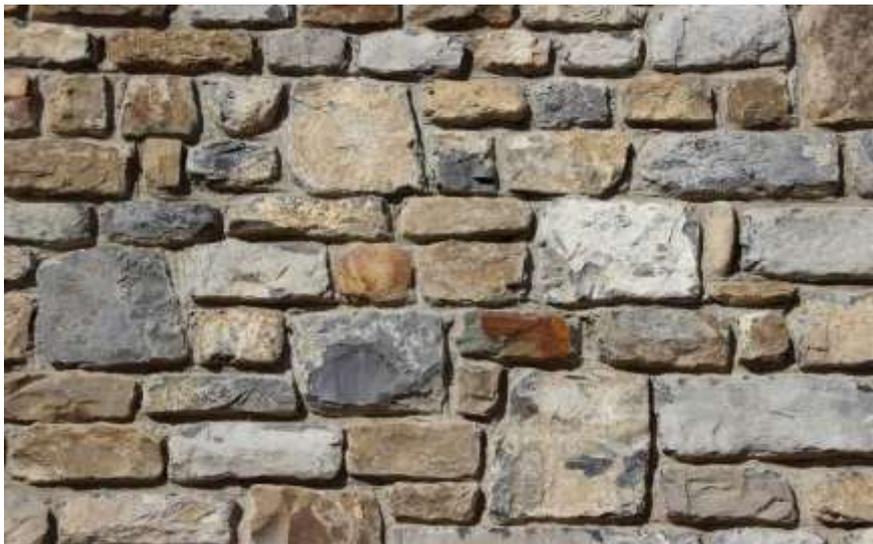
Figura 11

Muro de mampostería, colocadas uniformemente con mampuestos de diferentes secciones.

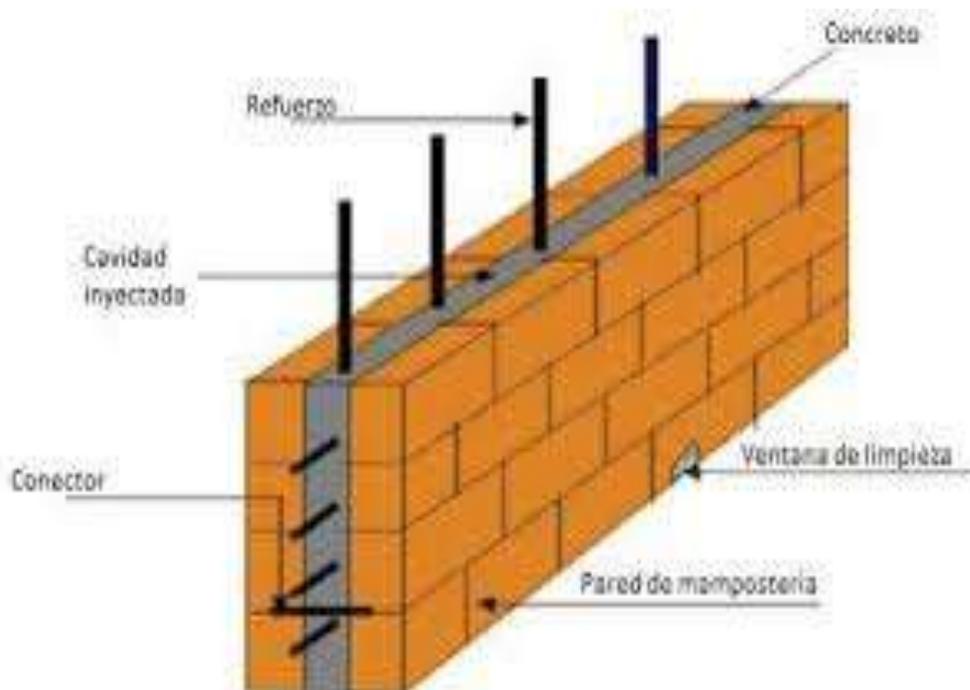
Figura 12

Muro de mampostería armada con sus partes que la componen.

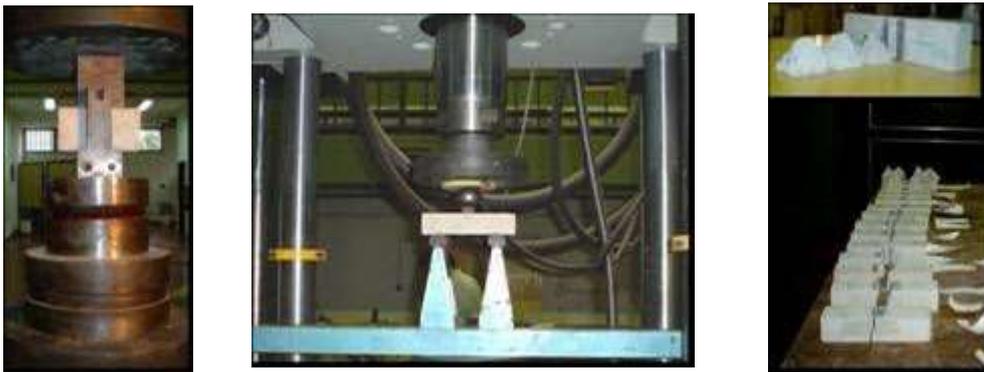
Figura 14

Muestras del modo de falla del mortero

Nota: Determinación de las características mecánicas del mortero (a) Ensayo de compresión uniaxial; (b) Ensayo de flexión; (c) Modo de falla.

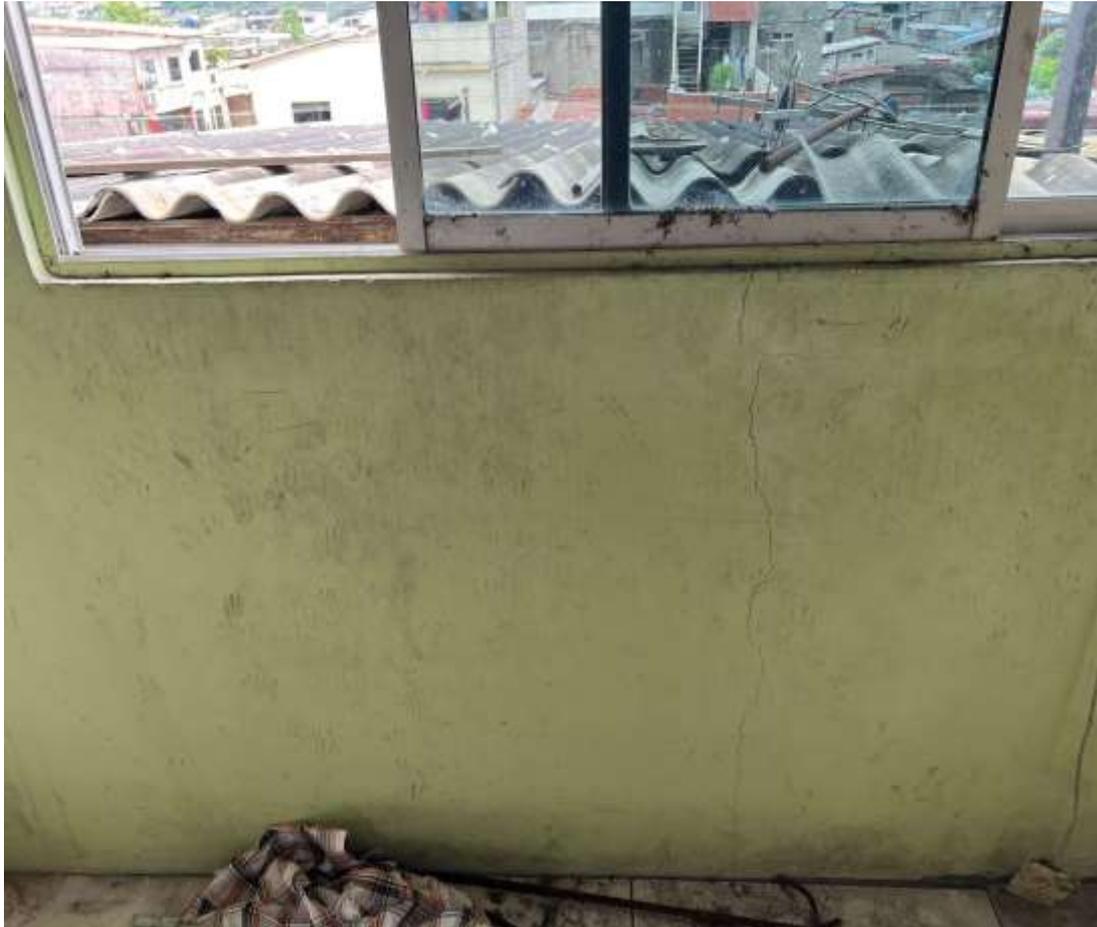
Figura 17

Inmueble, objeto de estudio

Se observa que existe una fisura levemente agrietada a causa del asentamiento que existe desde el suelo hacia arriba producido por todas las fuerzas y cargas existentes.

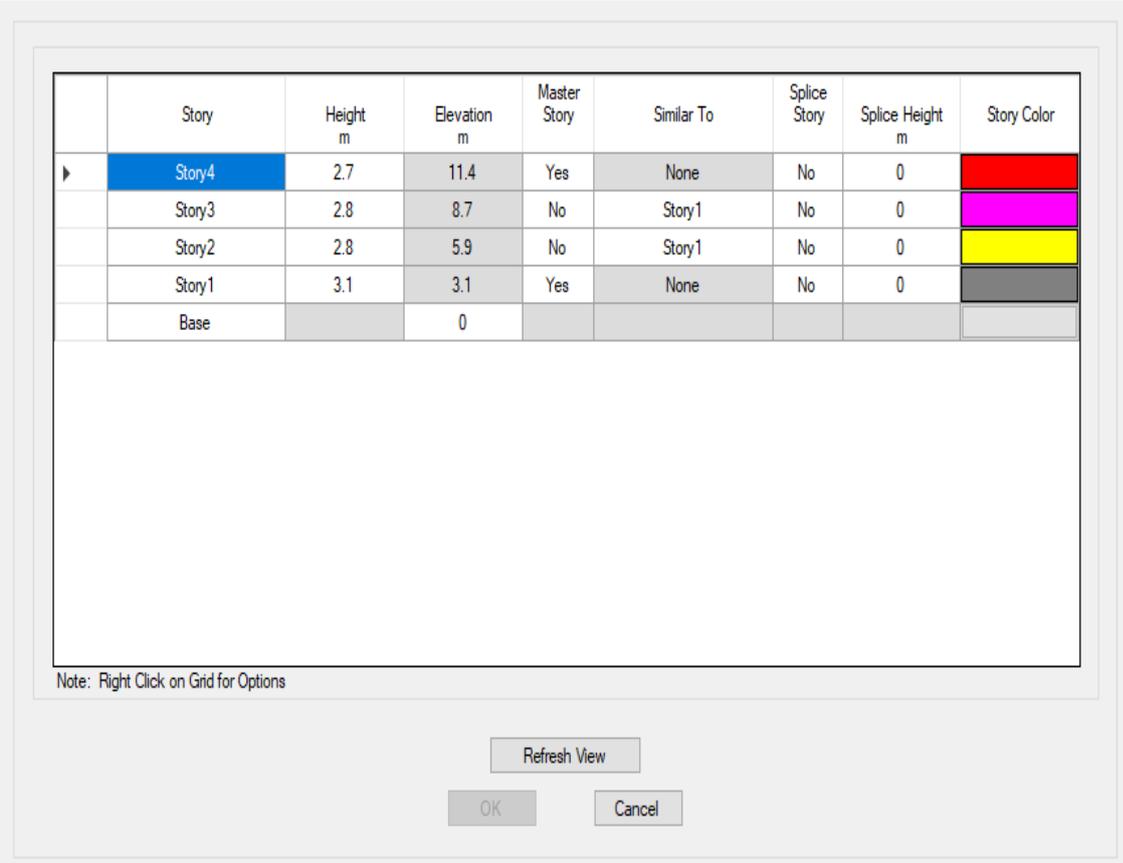
Figura 18

Medidas de Especificación

Story	Height m	Elevation m	Master Story	Similar To	Splice Story	Splice Height m	Story Color
▶	Story4	2.7	11.4	Yes	None	No	0	Red
	Story3	2.8	8.7	No	Story1	No	0	Magenta
	Story2	2.8	5.9	No	Story1	No	0	Yellow
	Story1	3.1	3.1	Yes	None	No	0	Grey
	Base		0

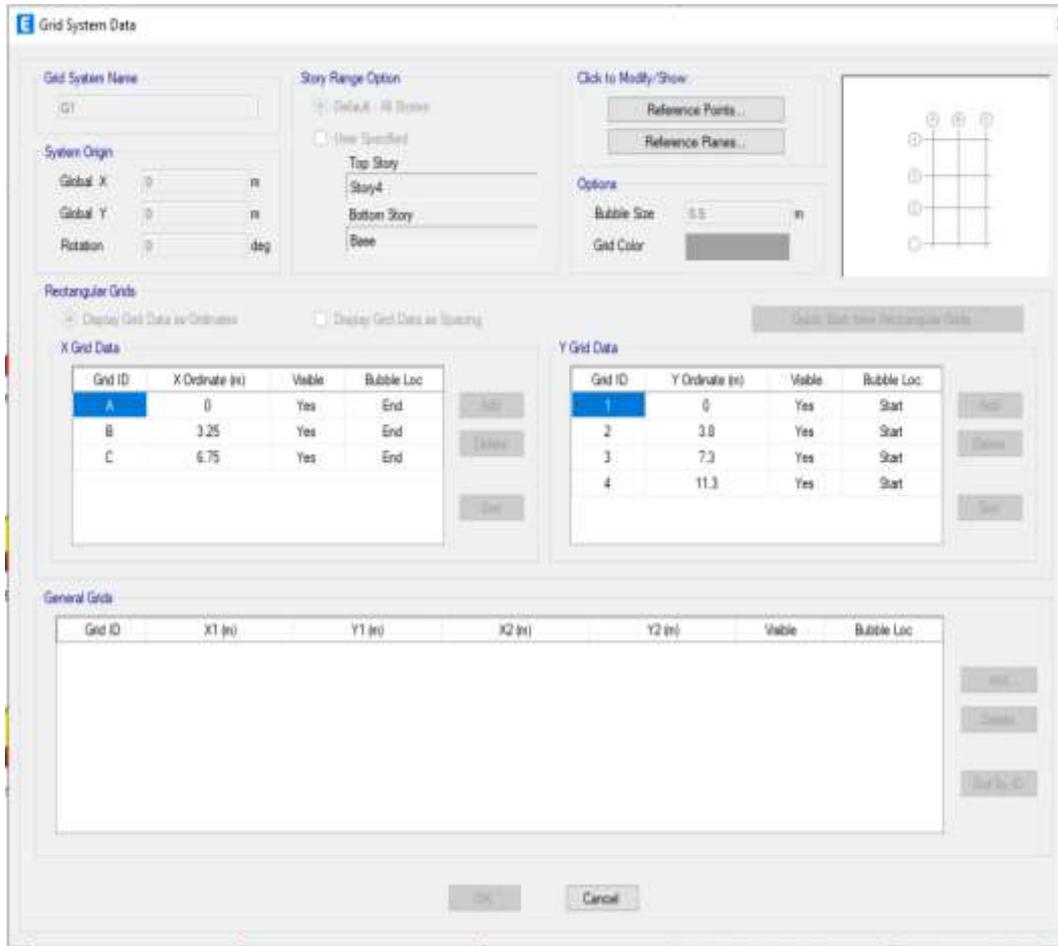
Figura 19

Especificaciones en los ejes X, Y y Z

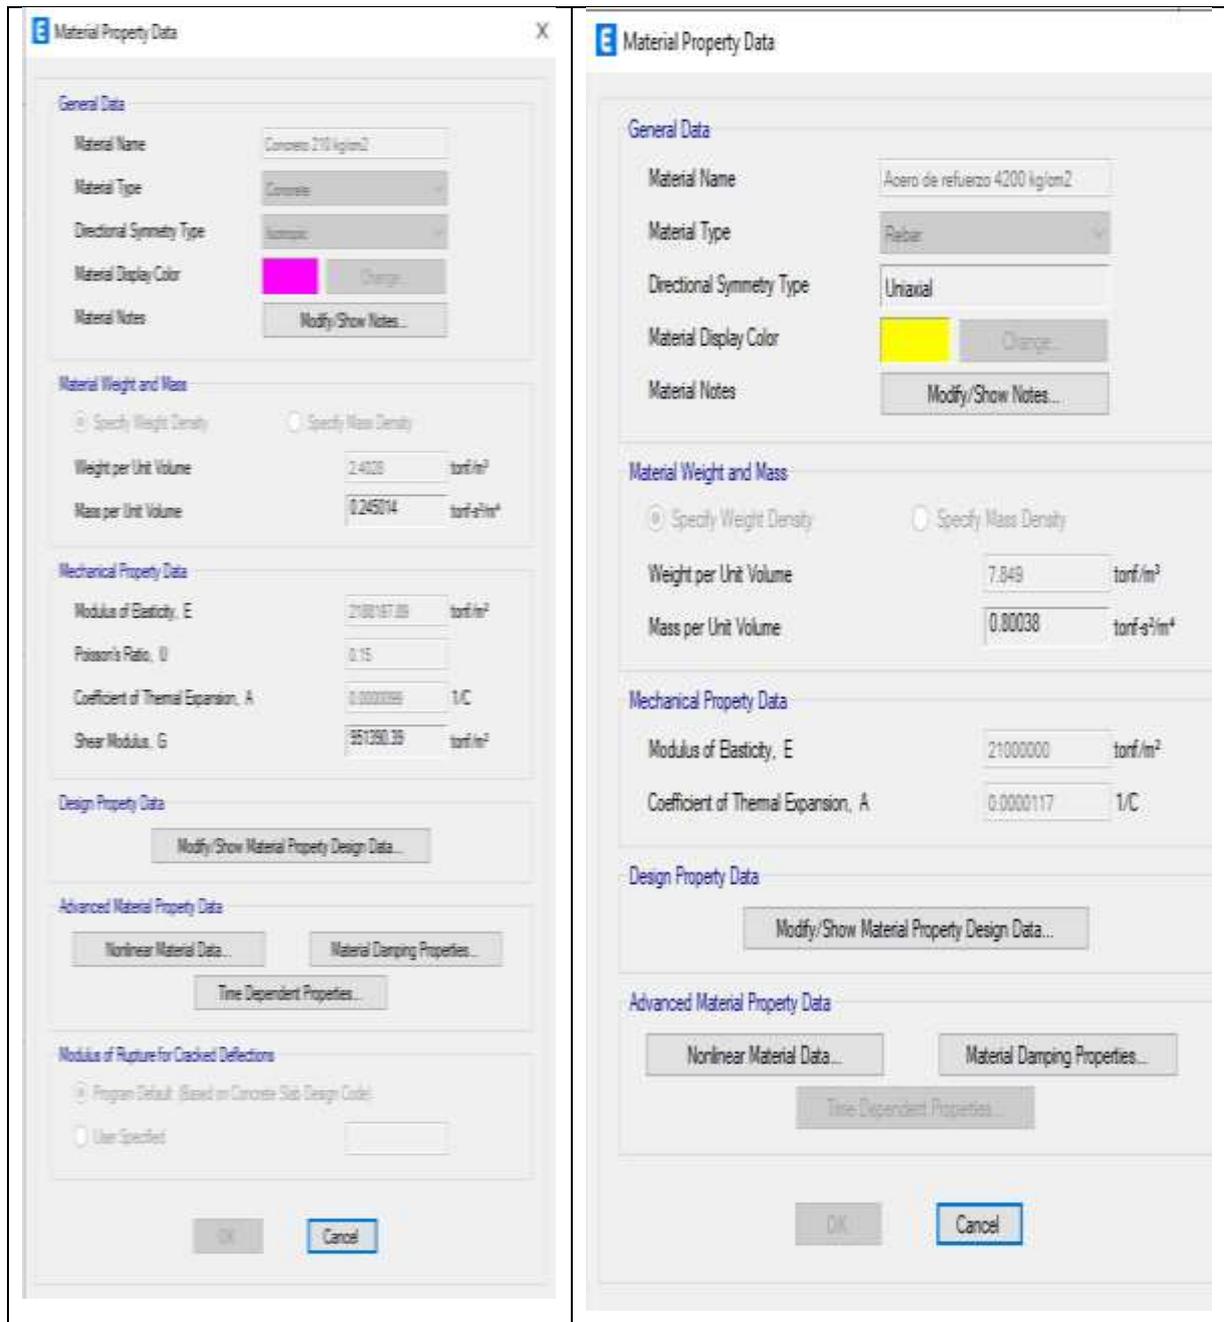
Figura 20

Asignación de materiales para análisis lineal

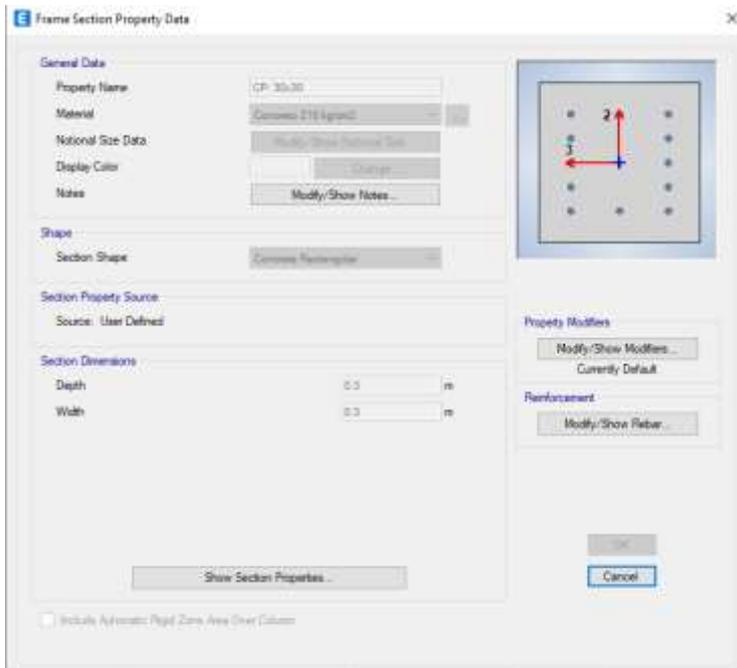
Figura 21

1. Columnas principales

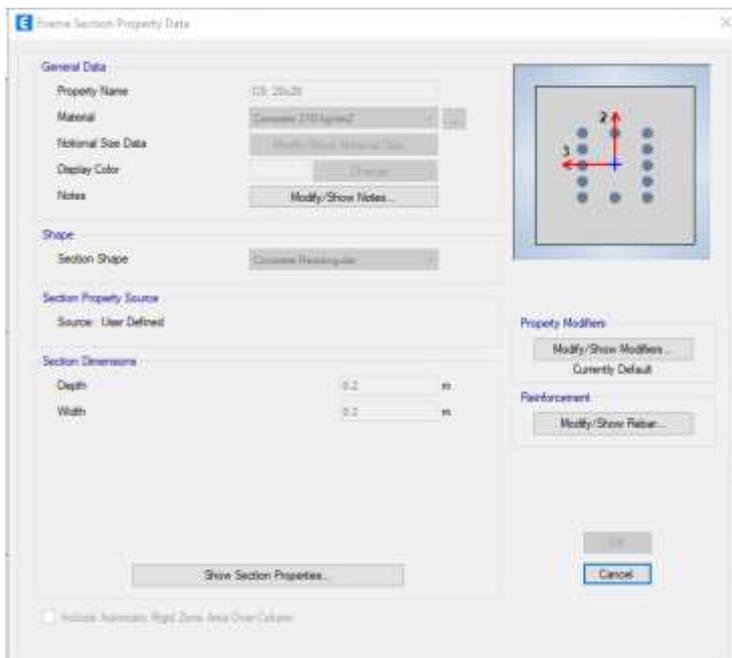
Figura 22

2. Columnas secundarias

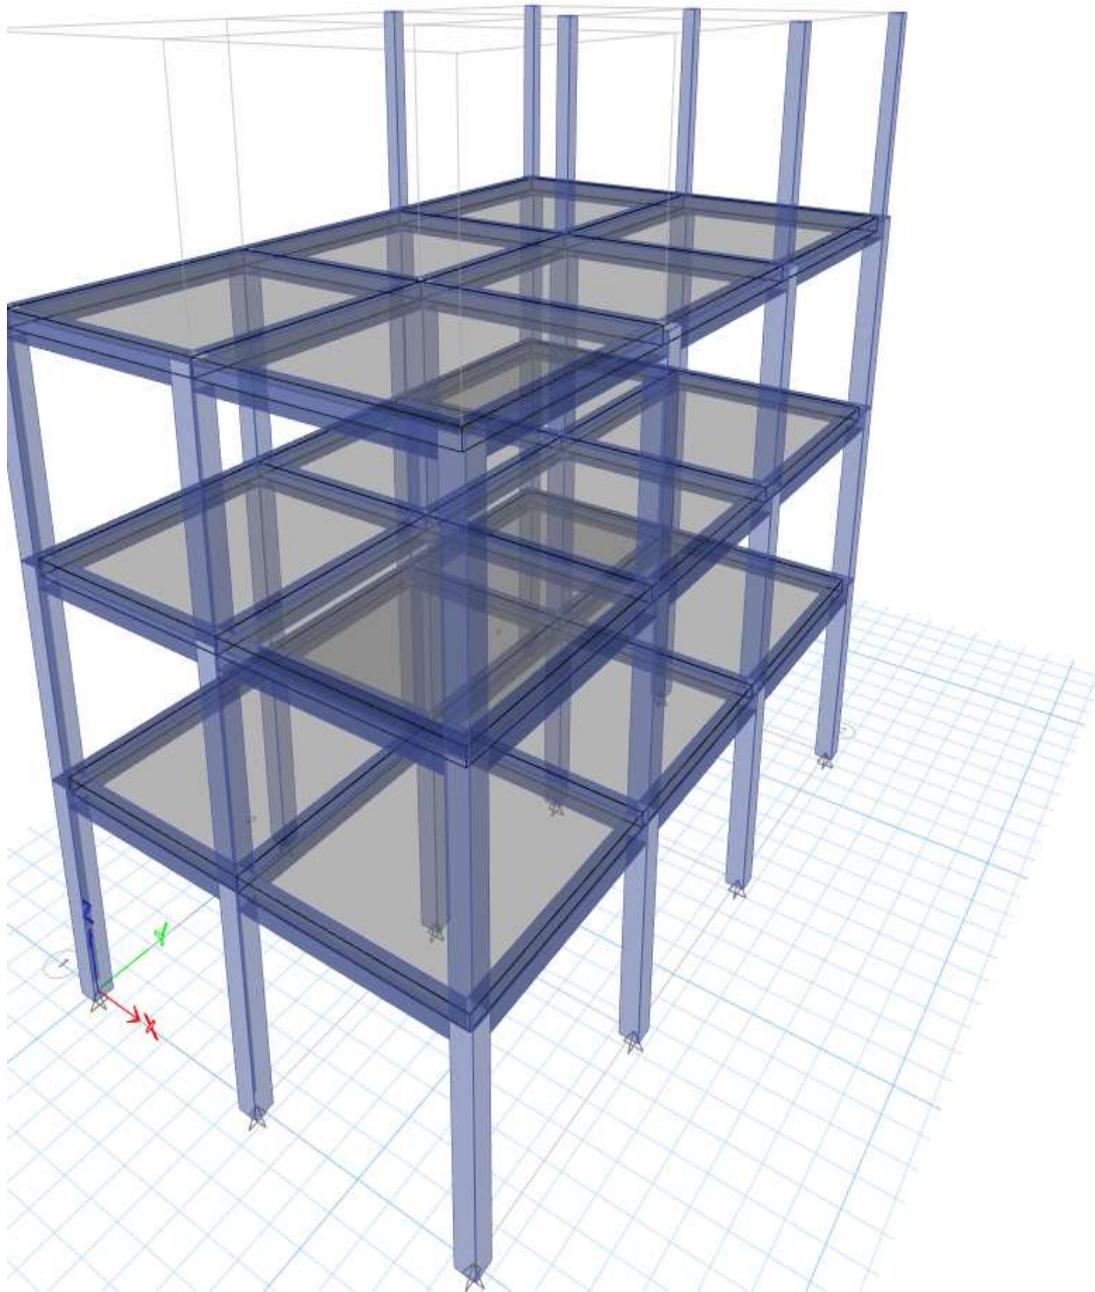
Figura 25

Modelación de la edificación

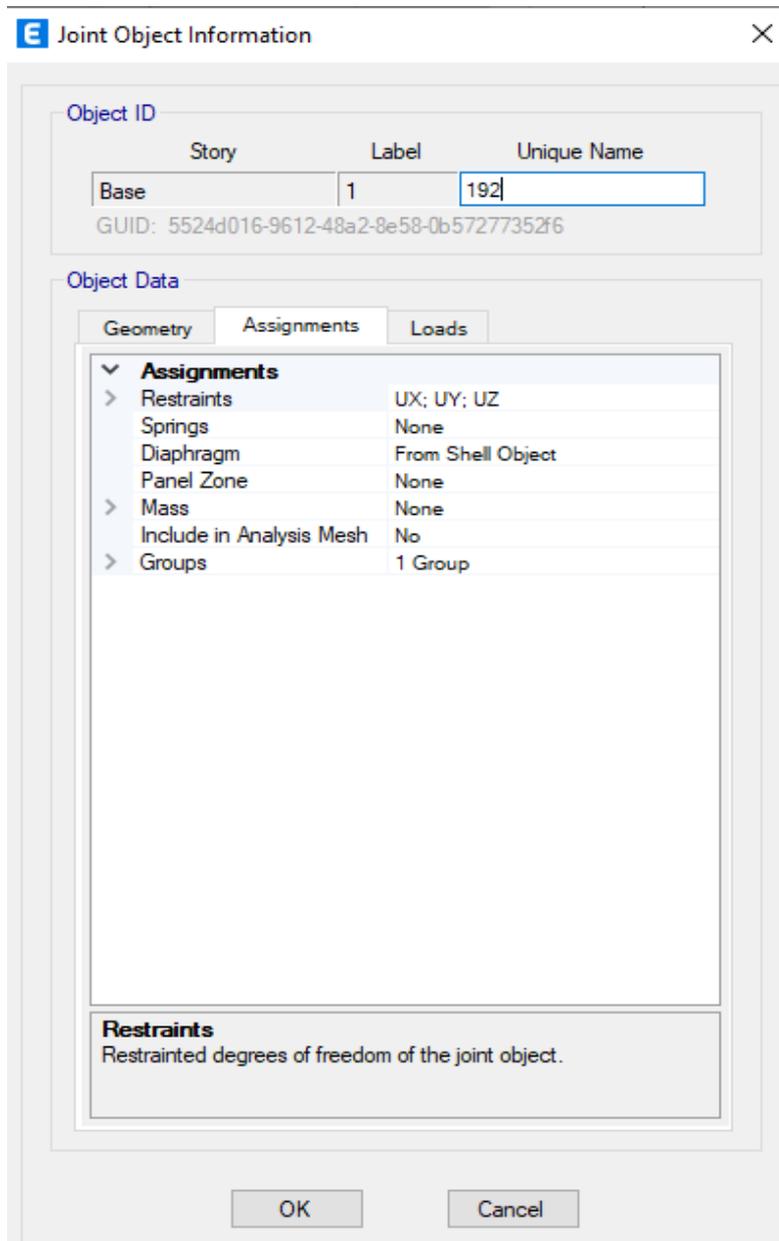
Figura 26

Empotramiento de bases, no se analizará cimentación solo infraestructura

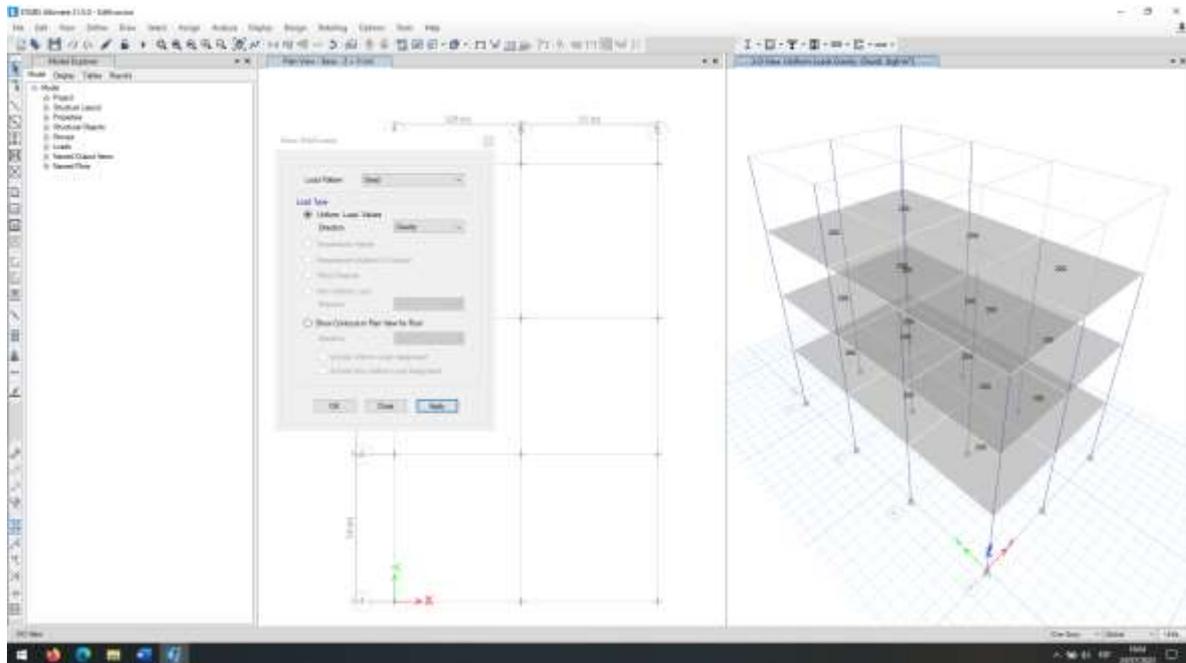
Figura 27

CM (carga muerta)

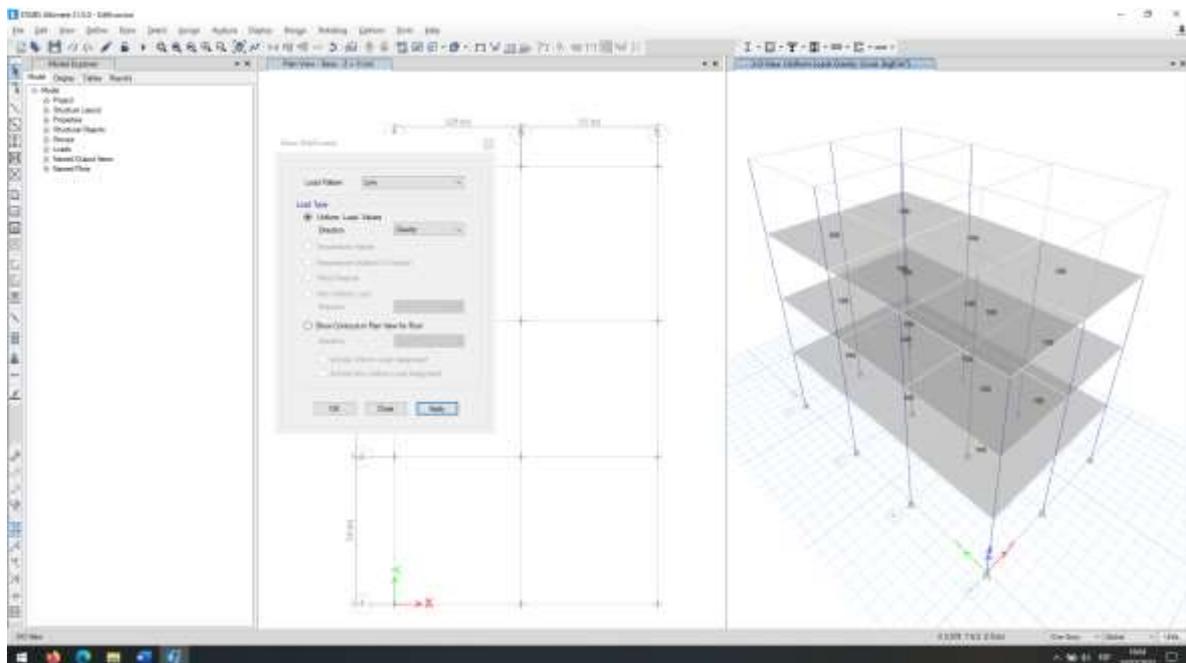
Figura 28

CV (carga viva)

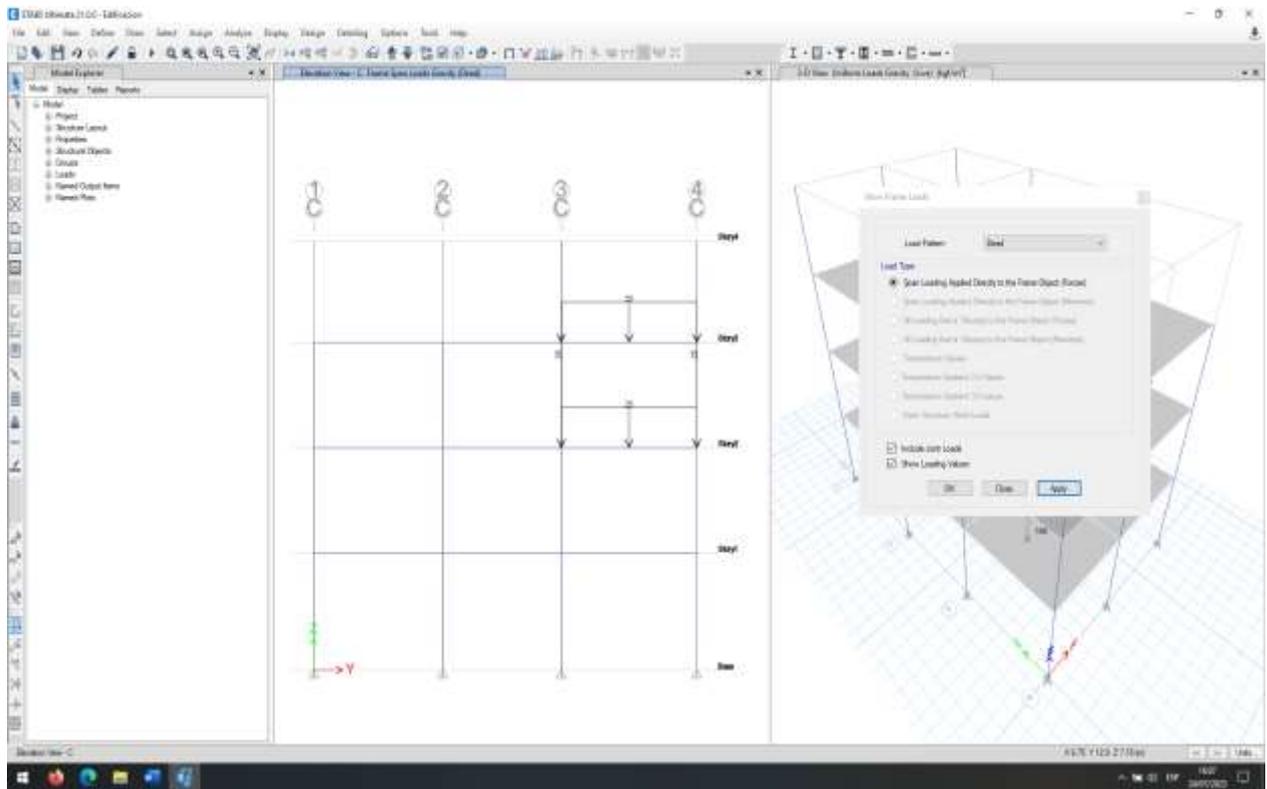
Figura 29

Cargas en zona de acción (representativa)

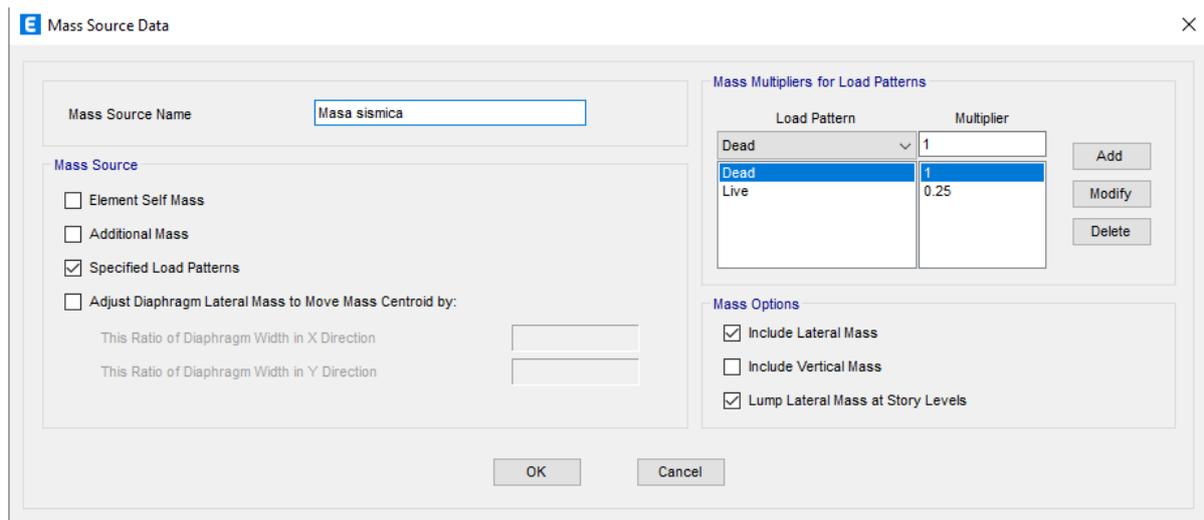
Figura 30

Masa sísmica

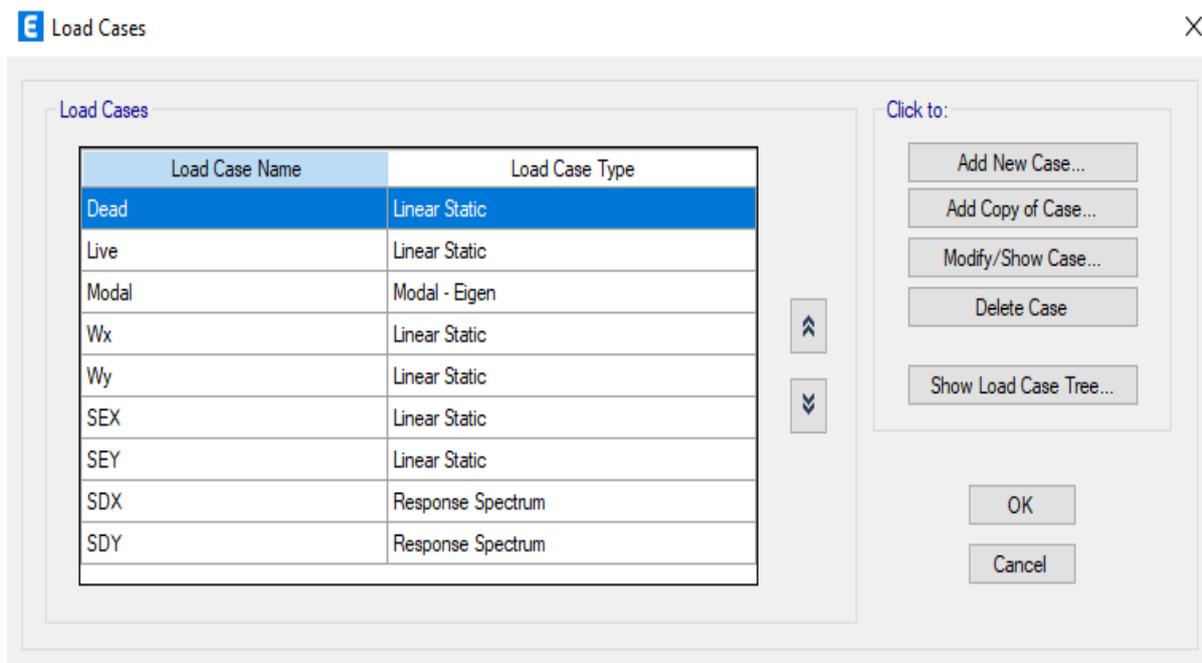
Figura 33

Casos de carga

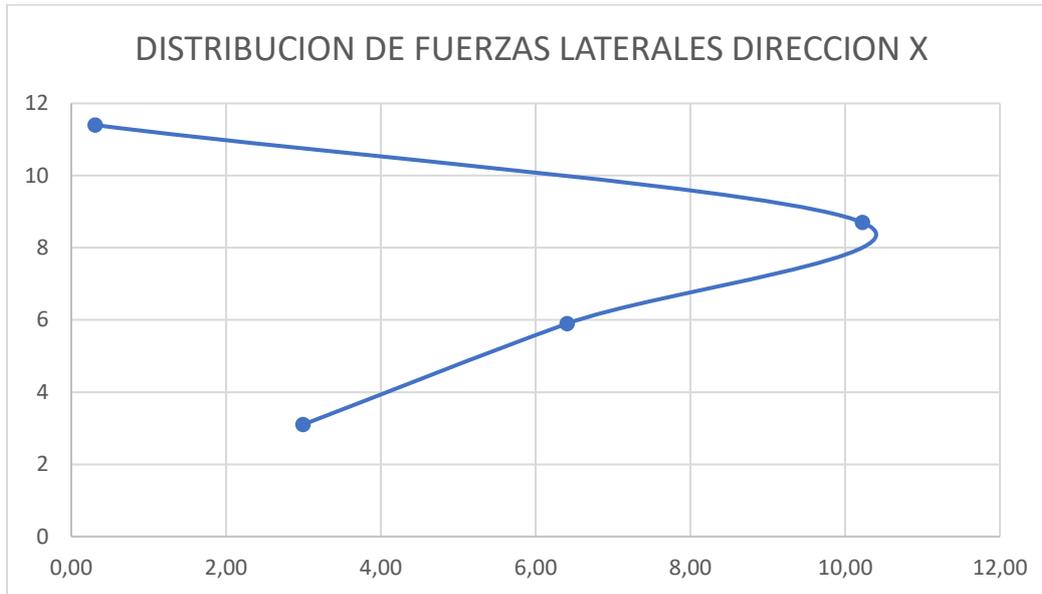
Figura 34

Distribución de fuerzas laterales en X

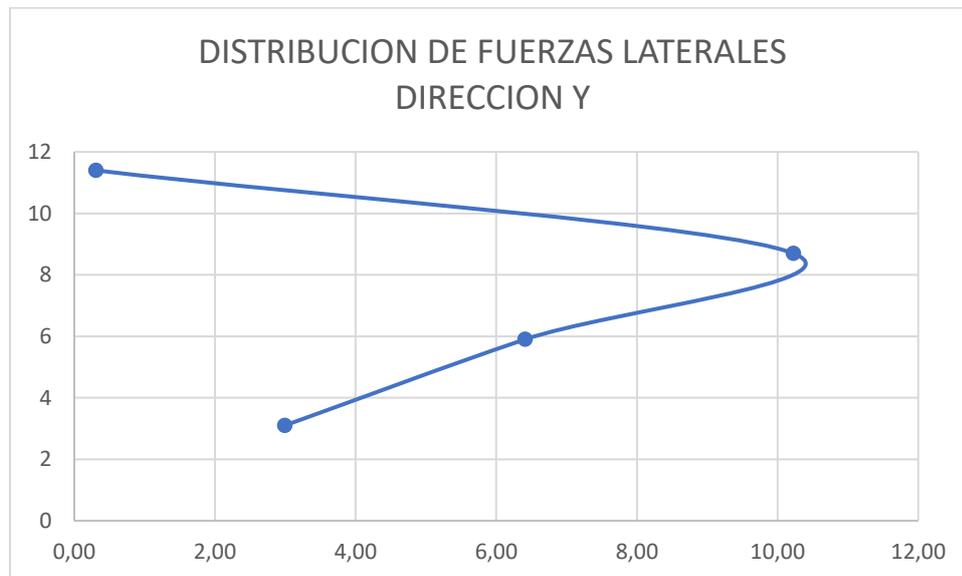
Figura 35

Distribución de fuerzas laterales en Y

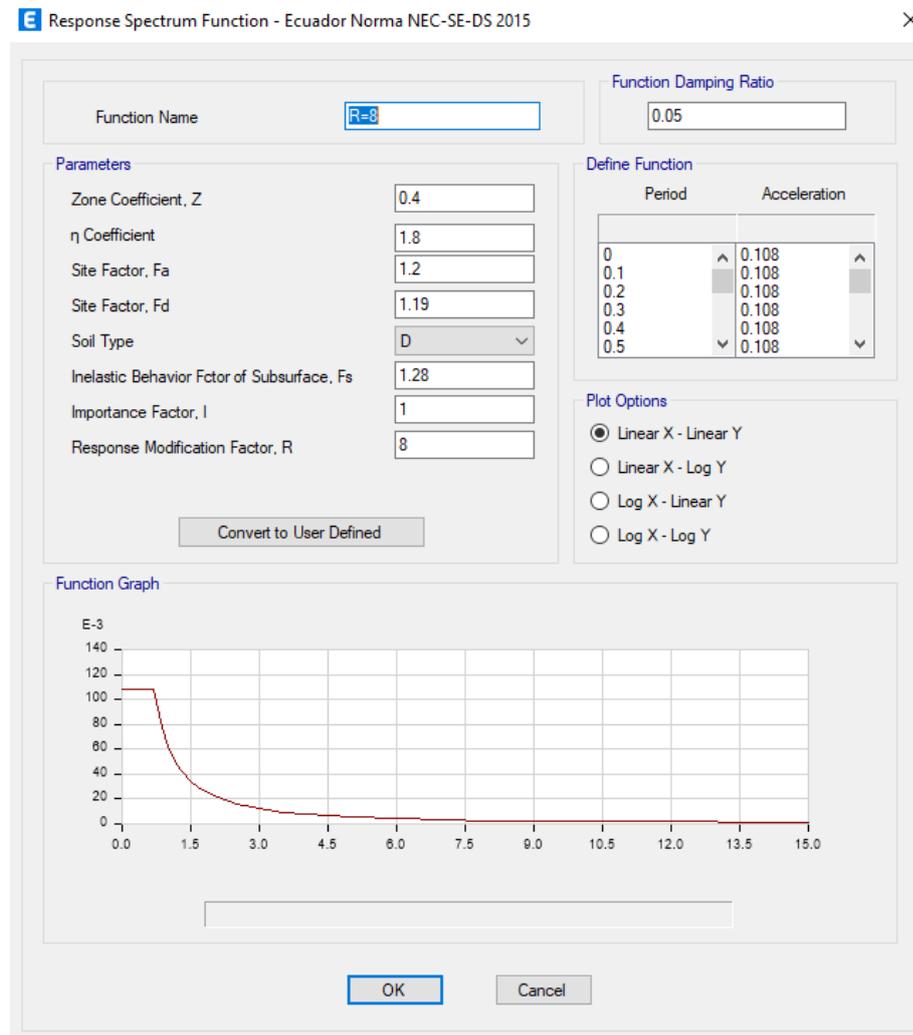
Figura 36

Análisis dinámico para la estructura

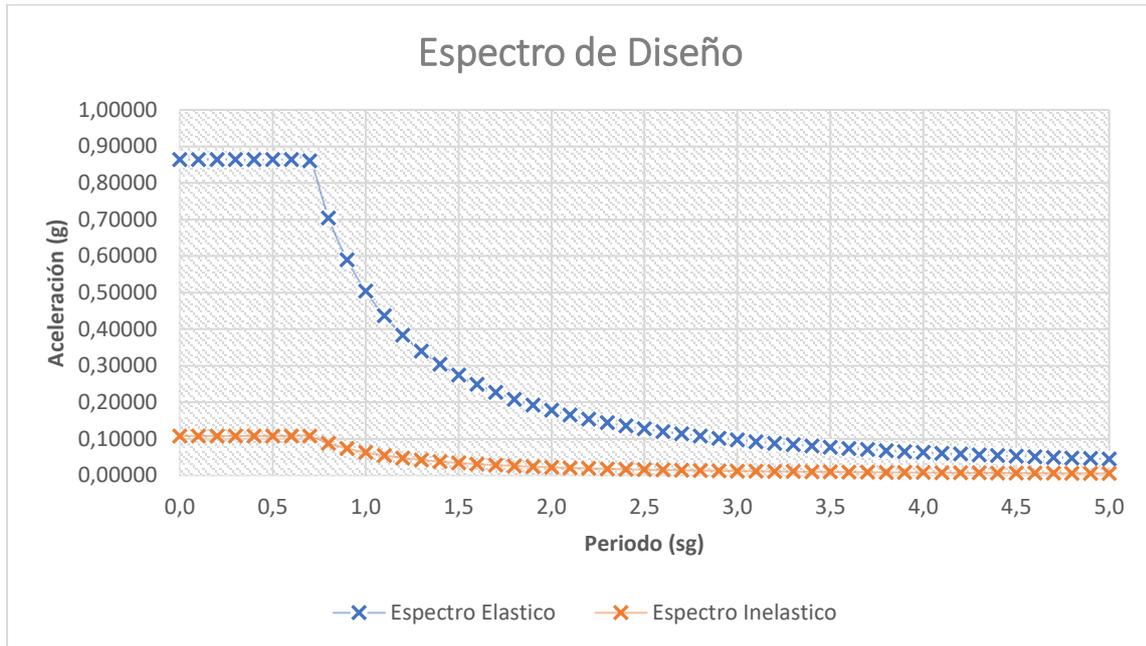
Figura 37

Espectros de aceleraciones diseño

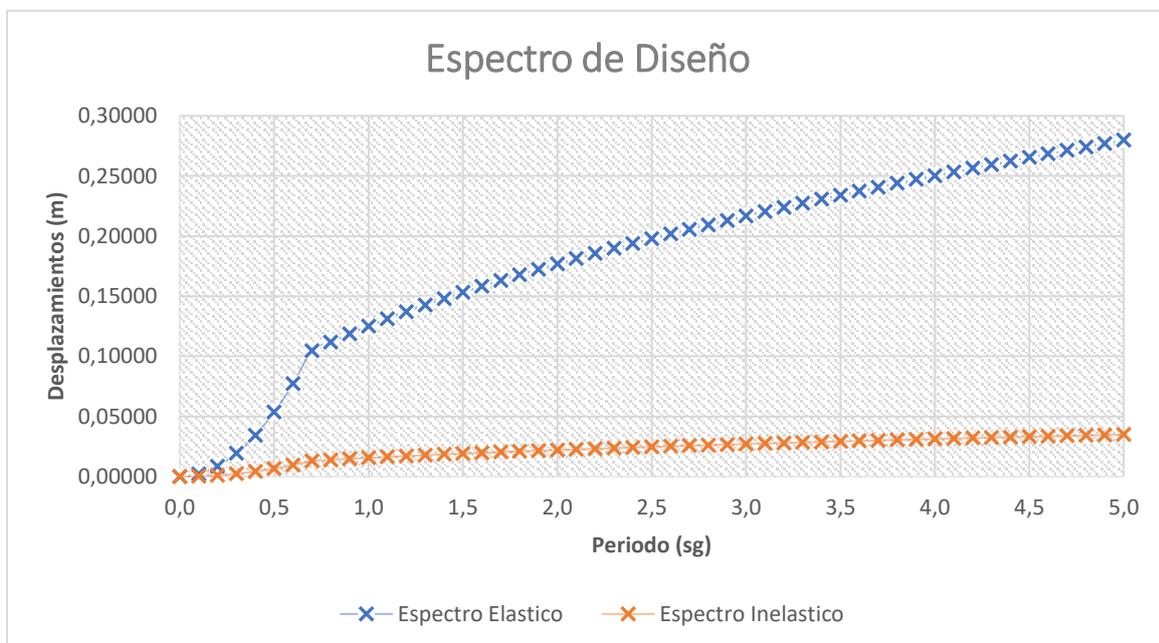
Figura 38

Espectros de desplazamientos diseño

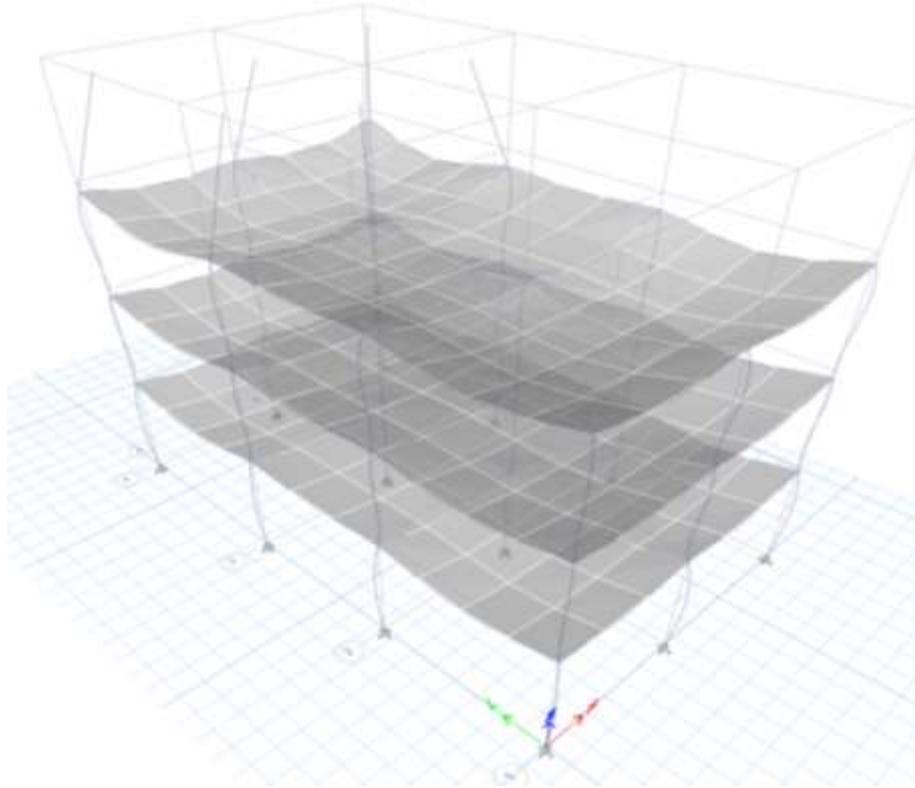
Figura 39

Deformación por Carga muerta (caso general)

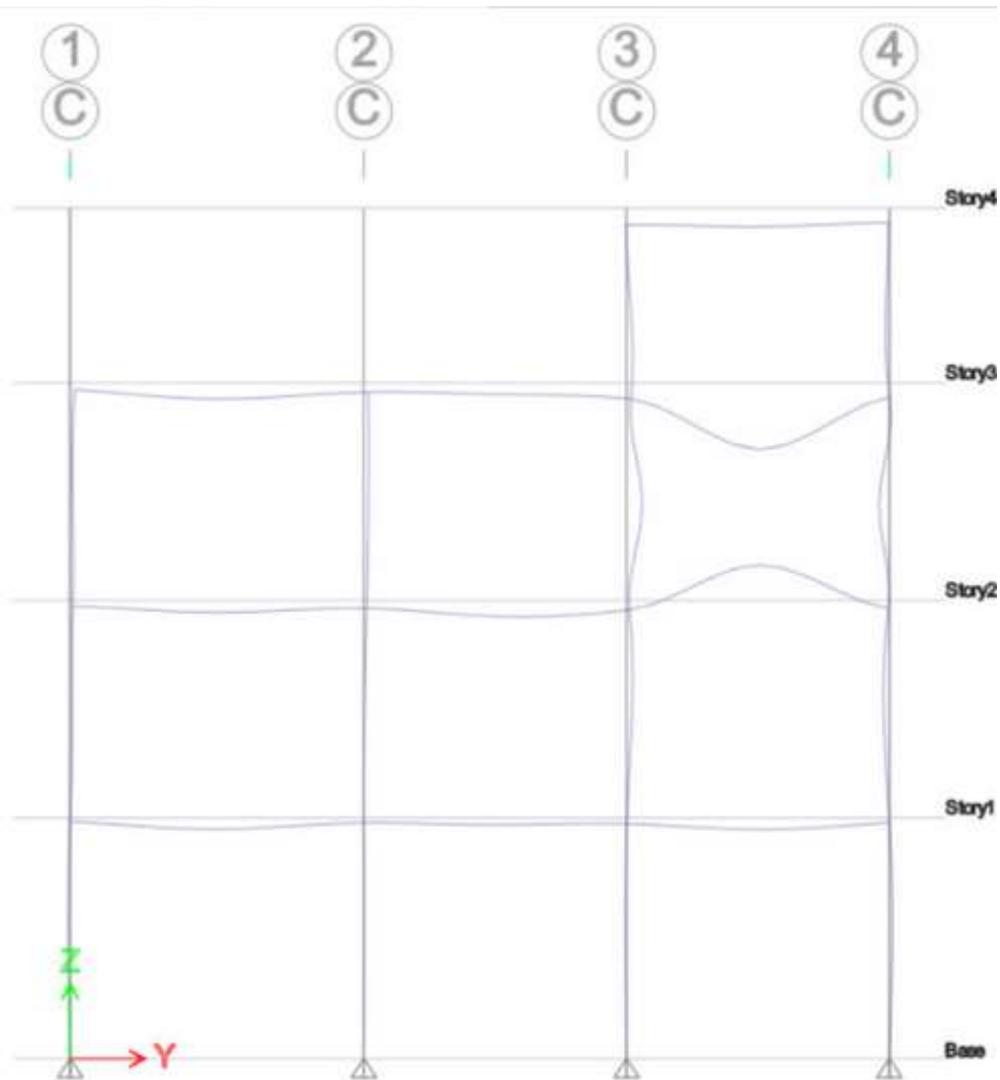
Figura 40

Deformación unitaria en la zona de acción

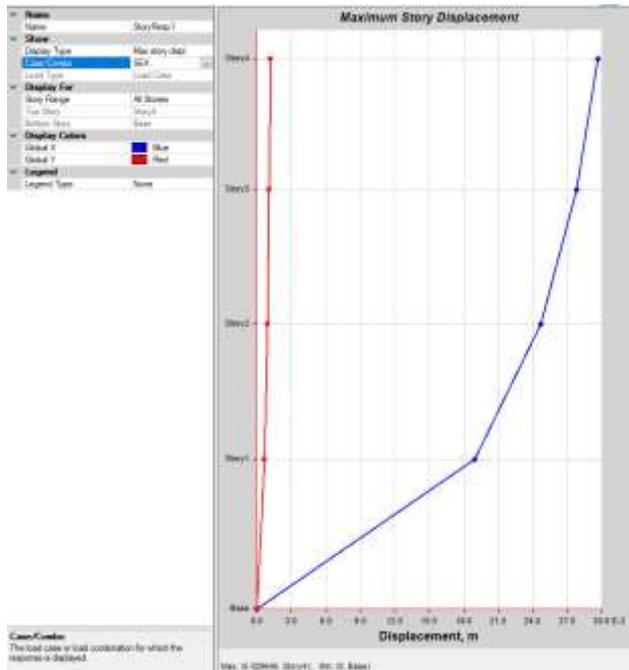
Figura 41

Máxima distorsión encontrada en el eje X
