**UNIVERSIDAD LAICA VICENTE ROCAFUERTE
DE GUAYAQUIL**

**PROYECTO DE INVESTIGACIÓN
PREVIO A LA OBTENCIÓN DEL TÍTULO DE
INGENIERO CIVIL**

REHABILITACIÓN SÍSMICA DE UN EDIFICIO MEDIANTE ENCAMISADO DE
MUROS DE MAMPOSTERÍA REFORZADA INTERIORMENTE

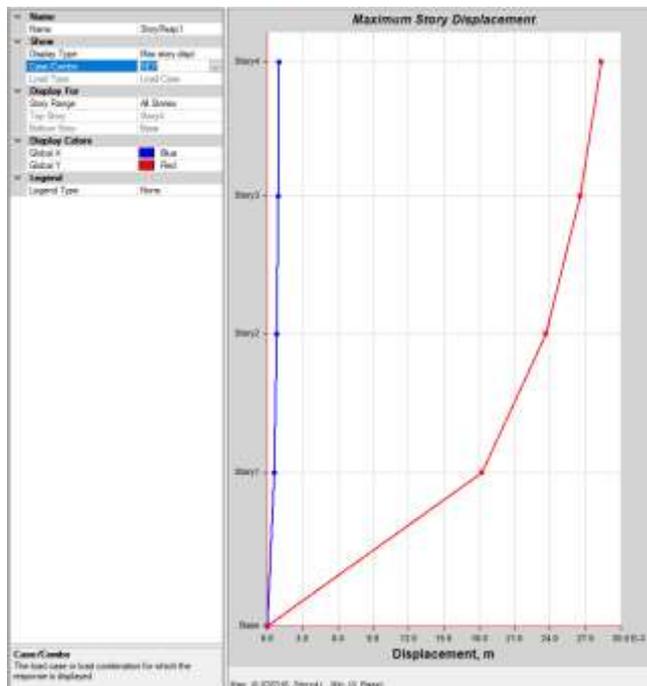
Figura 42

Máxima distorsión encontrada en el eje Y

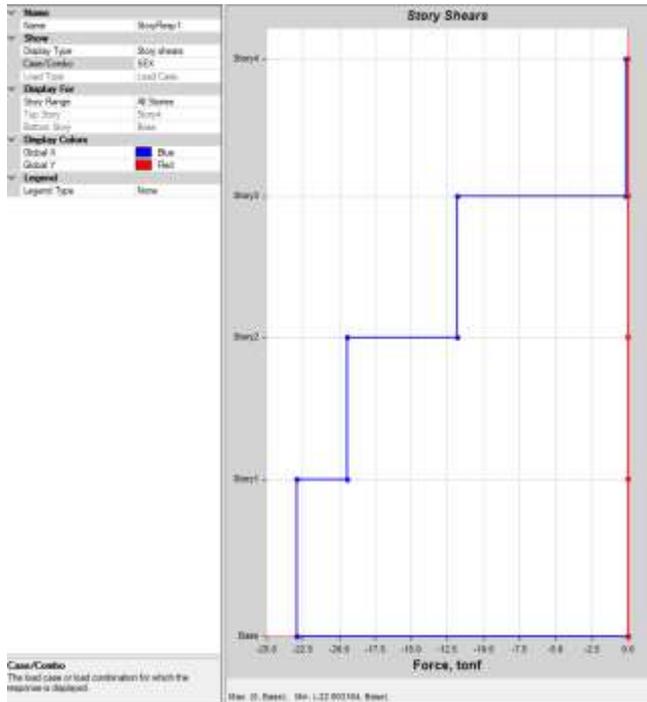
Figura 43

Máxima fuerza cortante en eje X

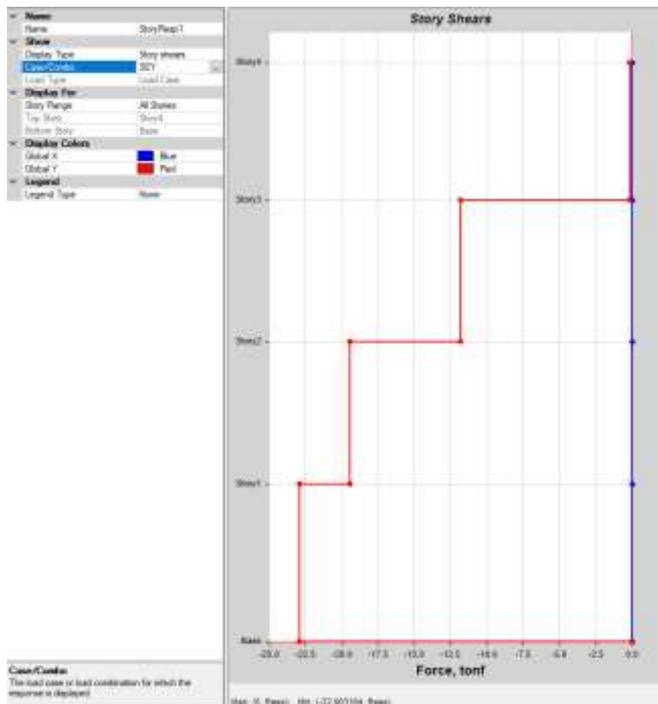
Figura 44

Máxima fuerza cortante en el eje Y

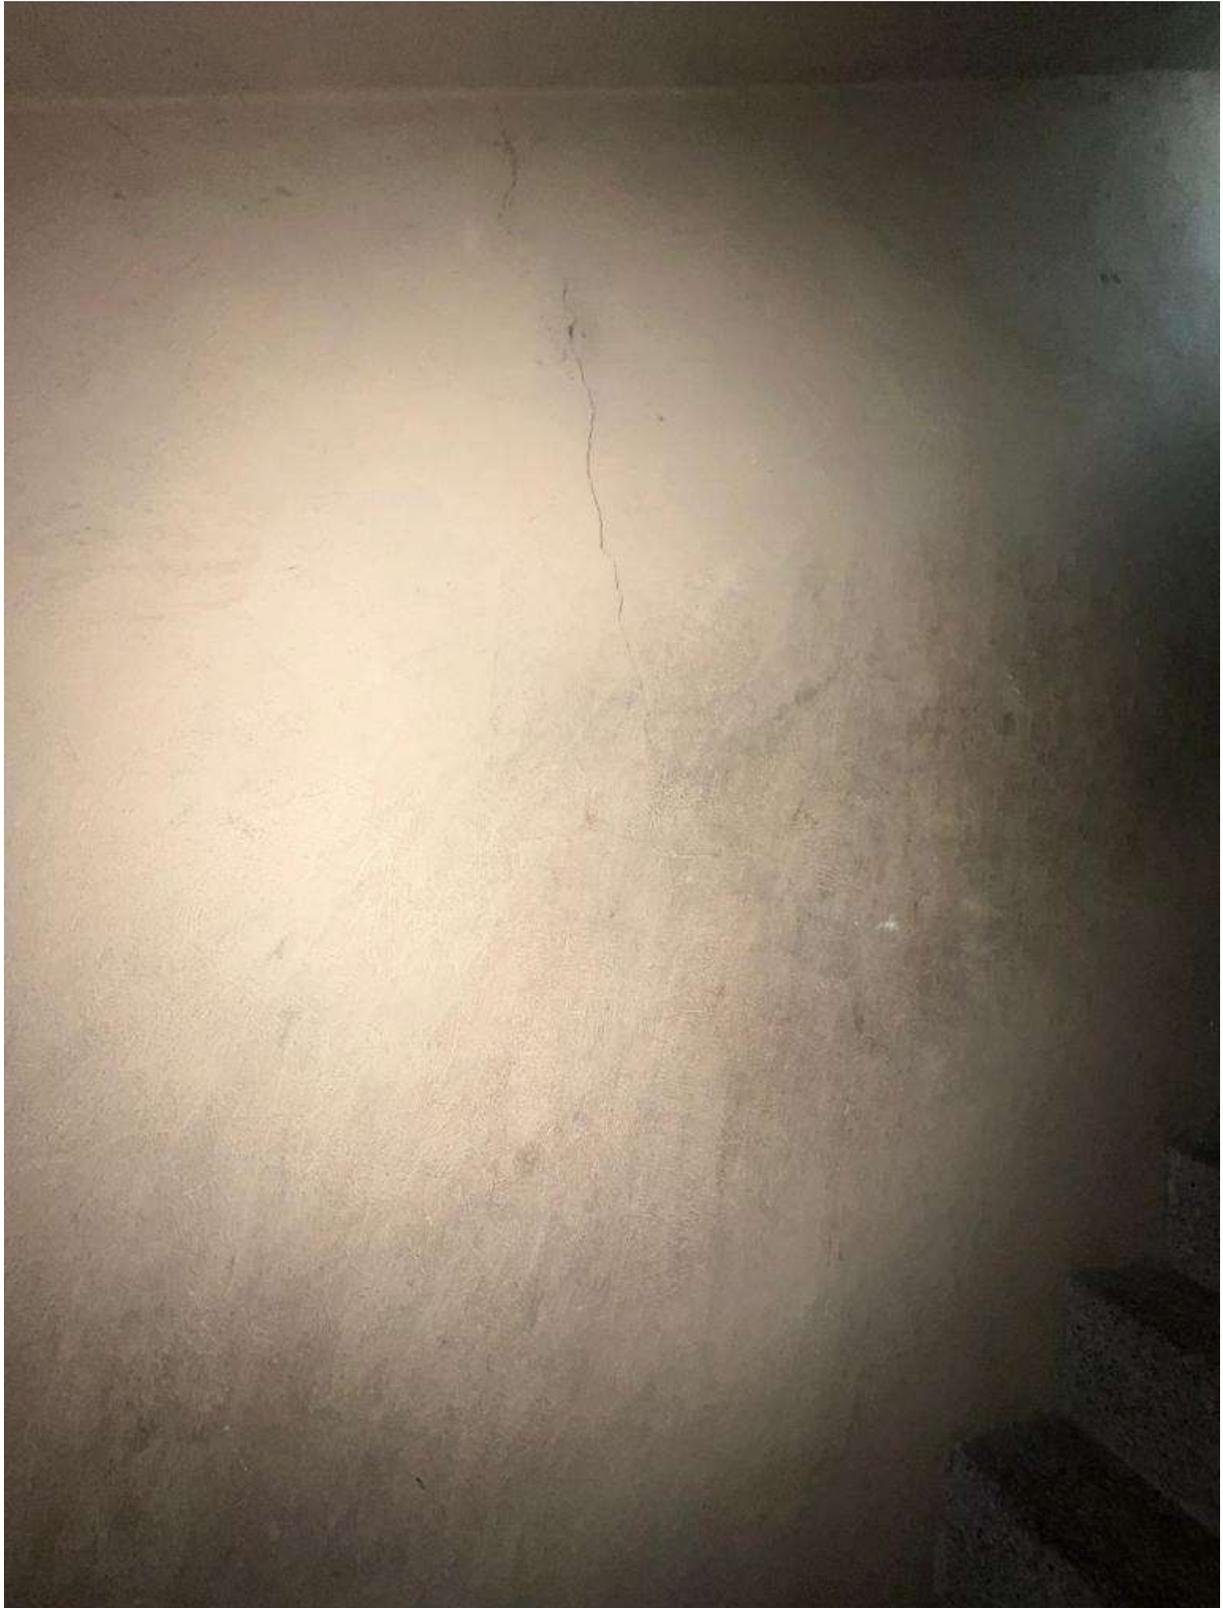
Anexo 2

Pared fisurada

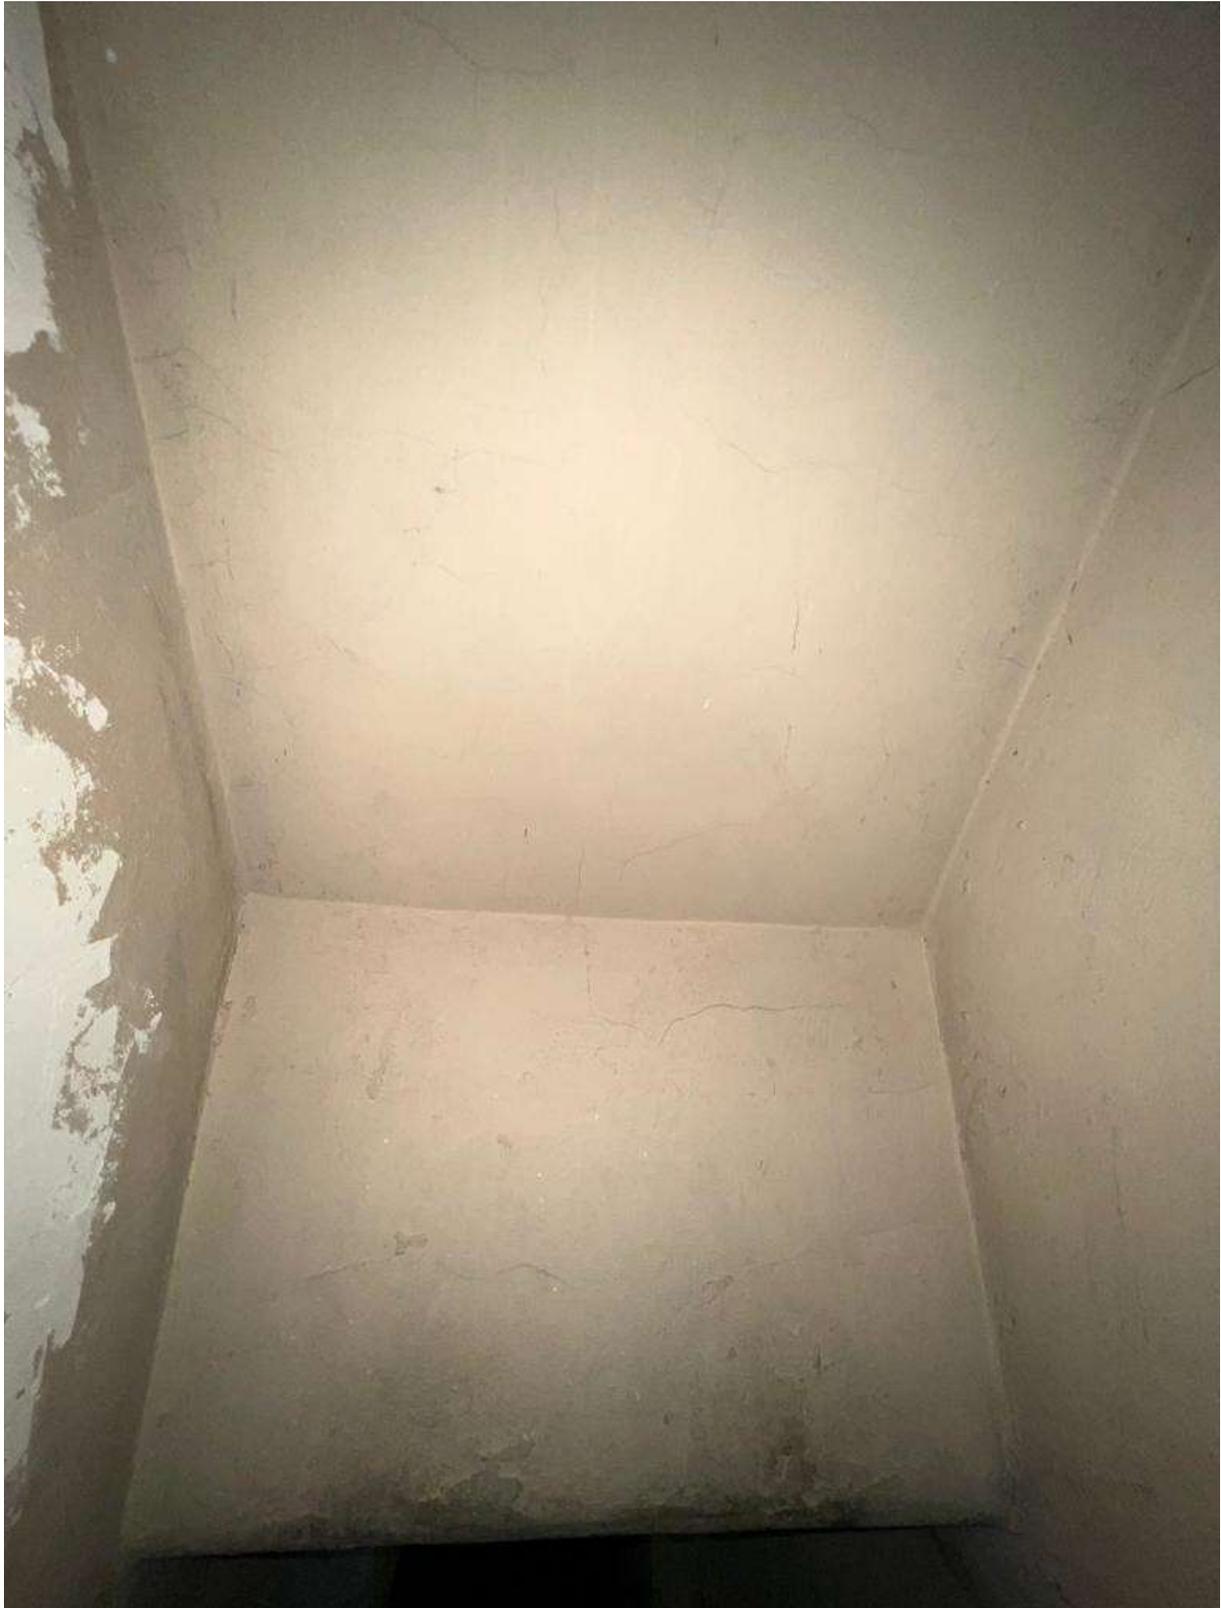
Anexo 3

Pared fisurada 2

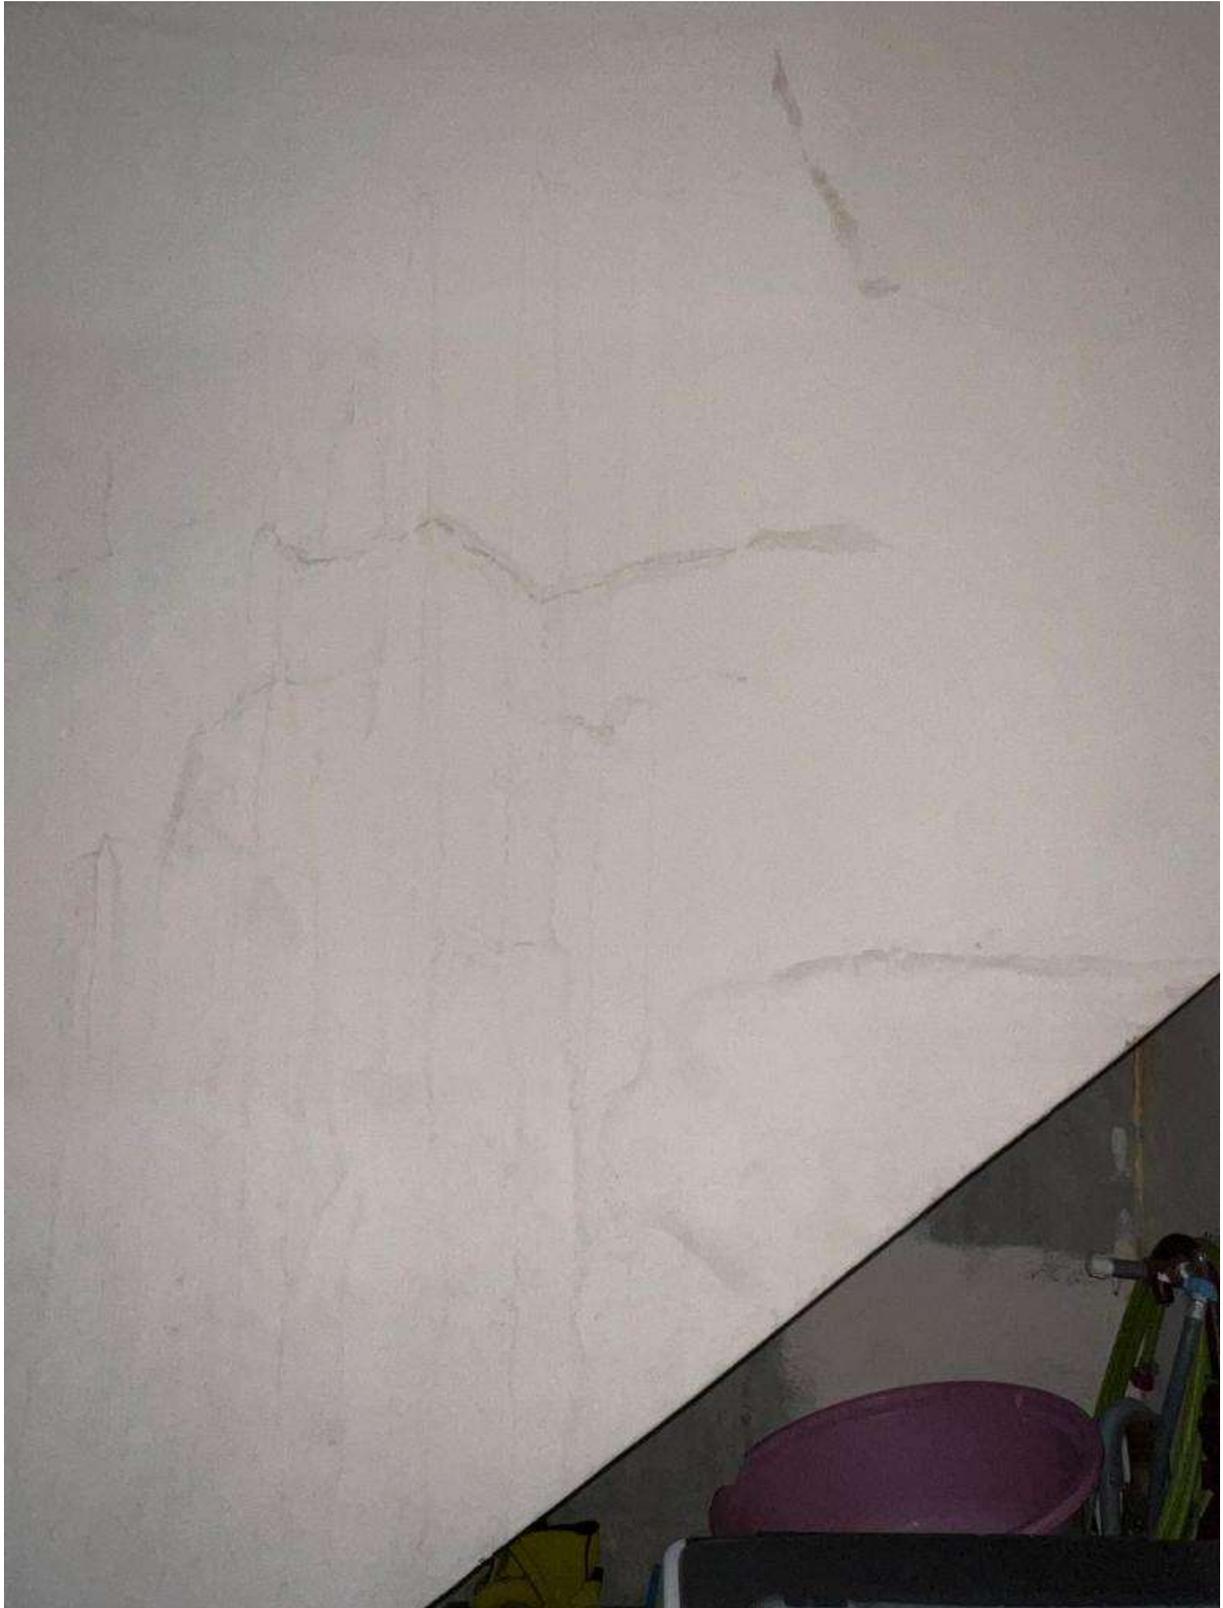
Anexo 4

Pared con fisura 3

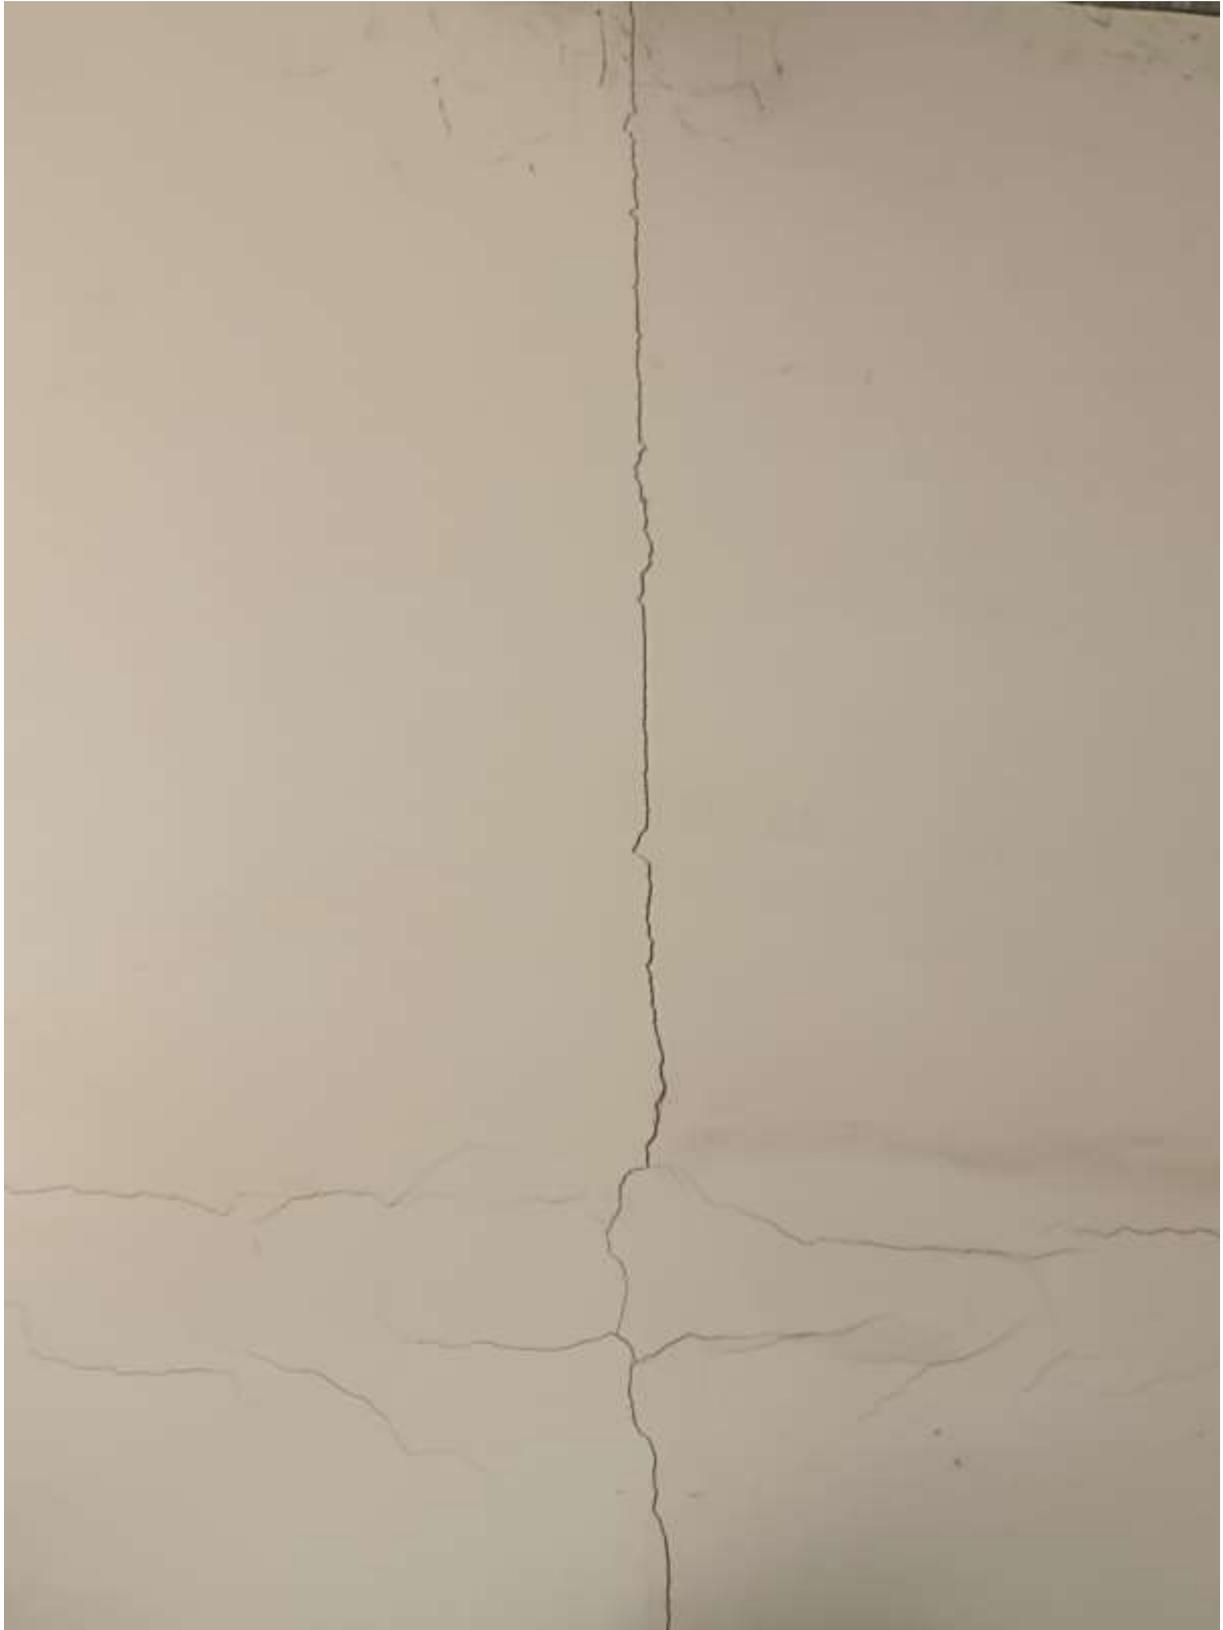
Anexo 5

Agrietamiento en vertical 1

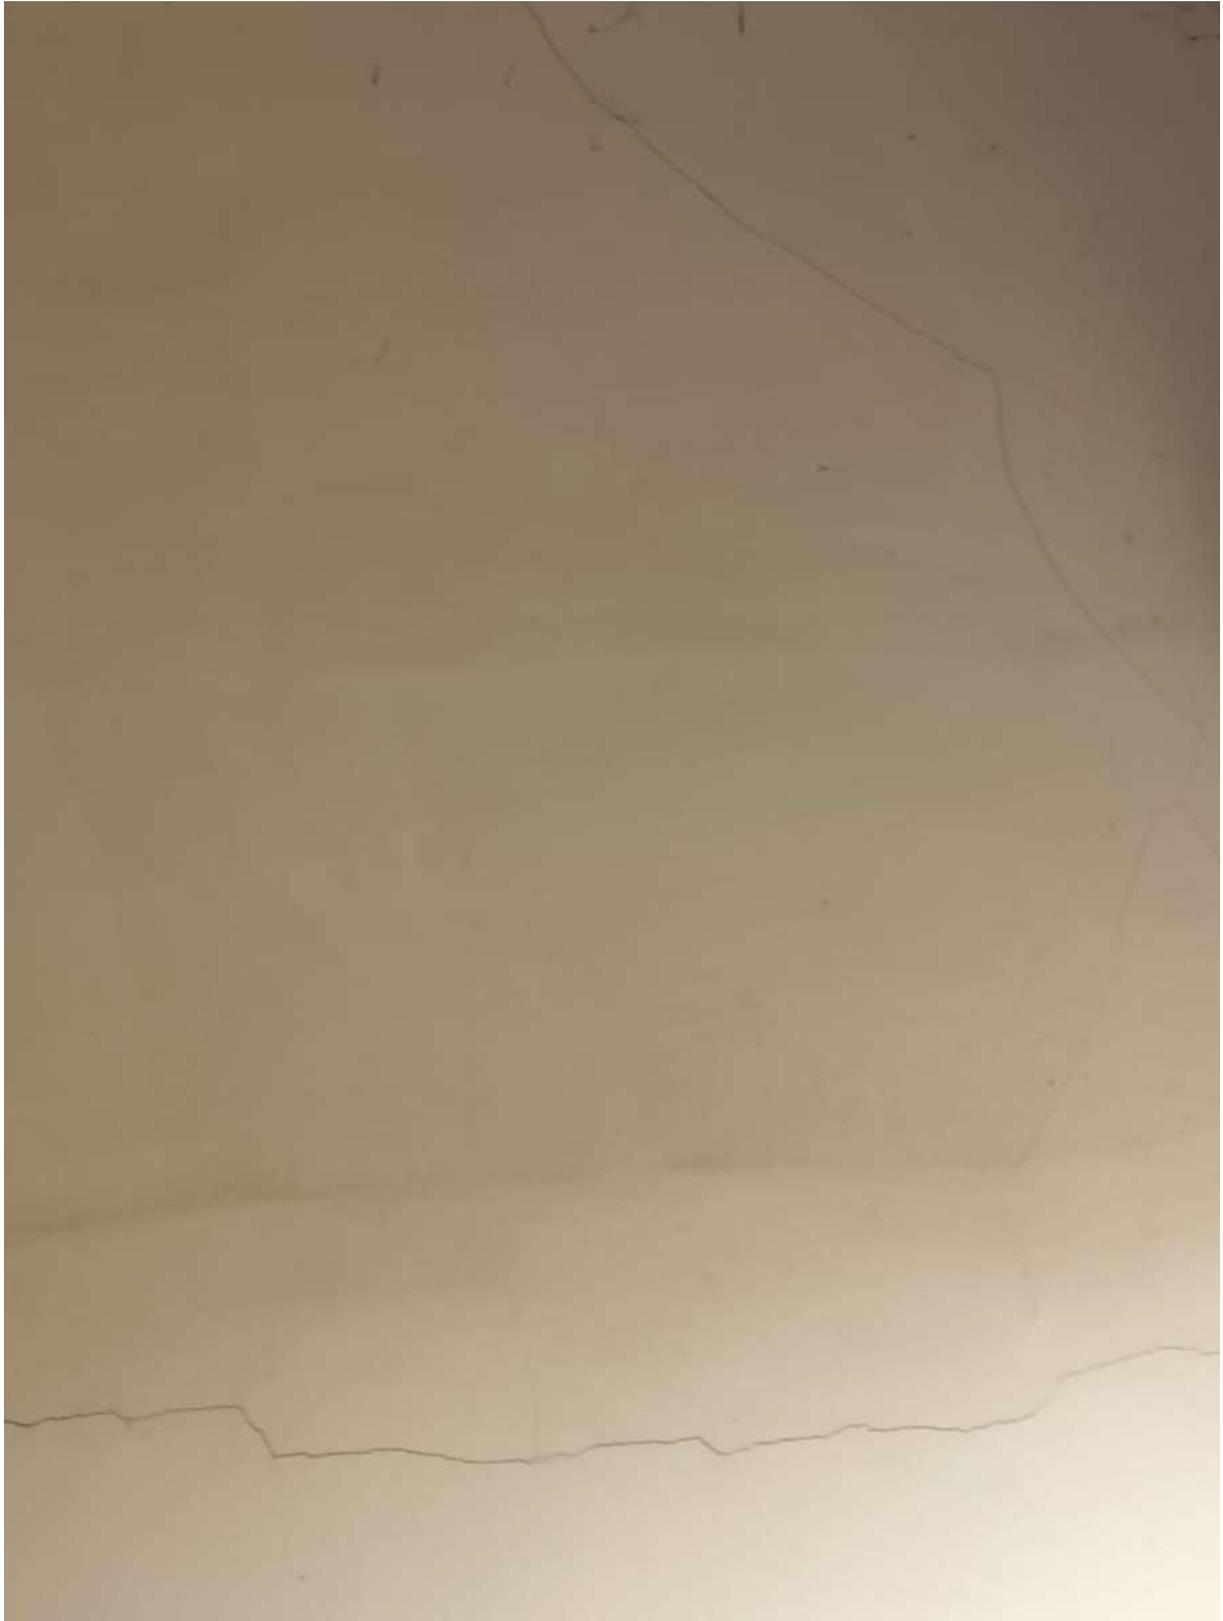
Anexo 6

Agrietamiento horizontal

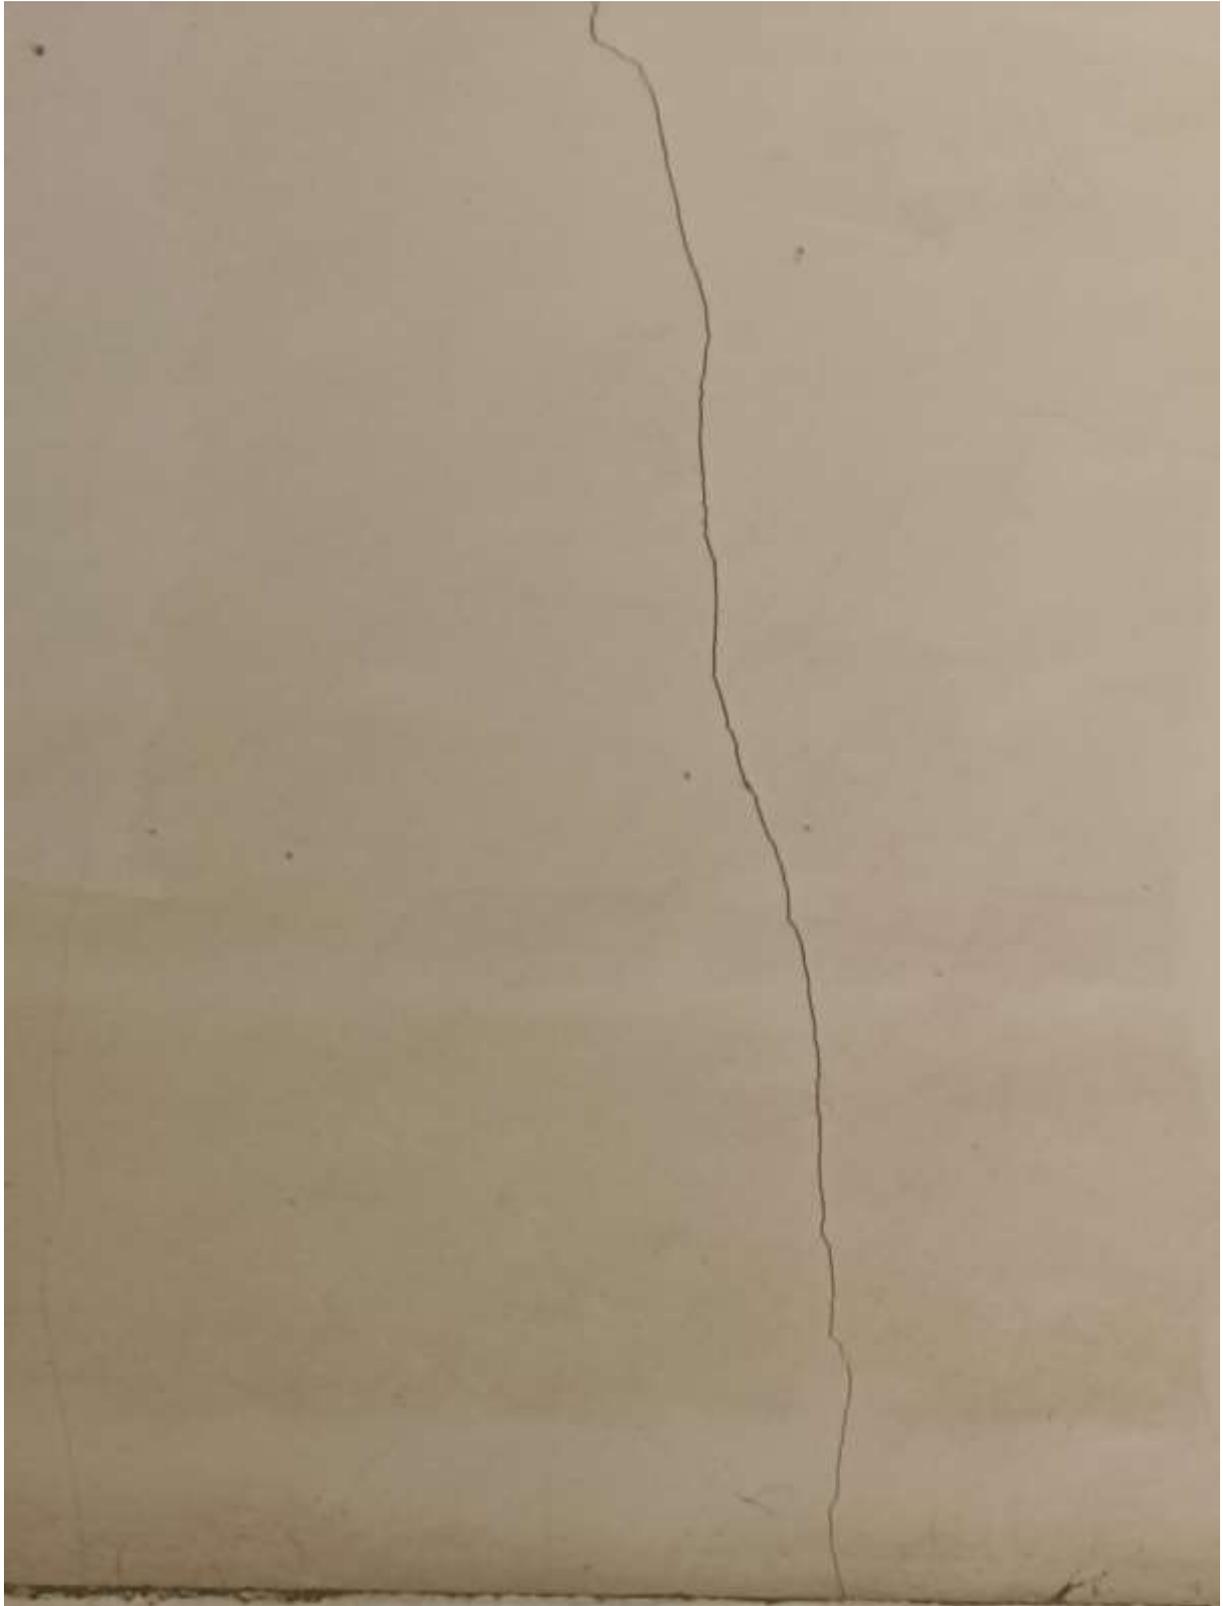
Anexo 7

Agrietamiento vertical 2

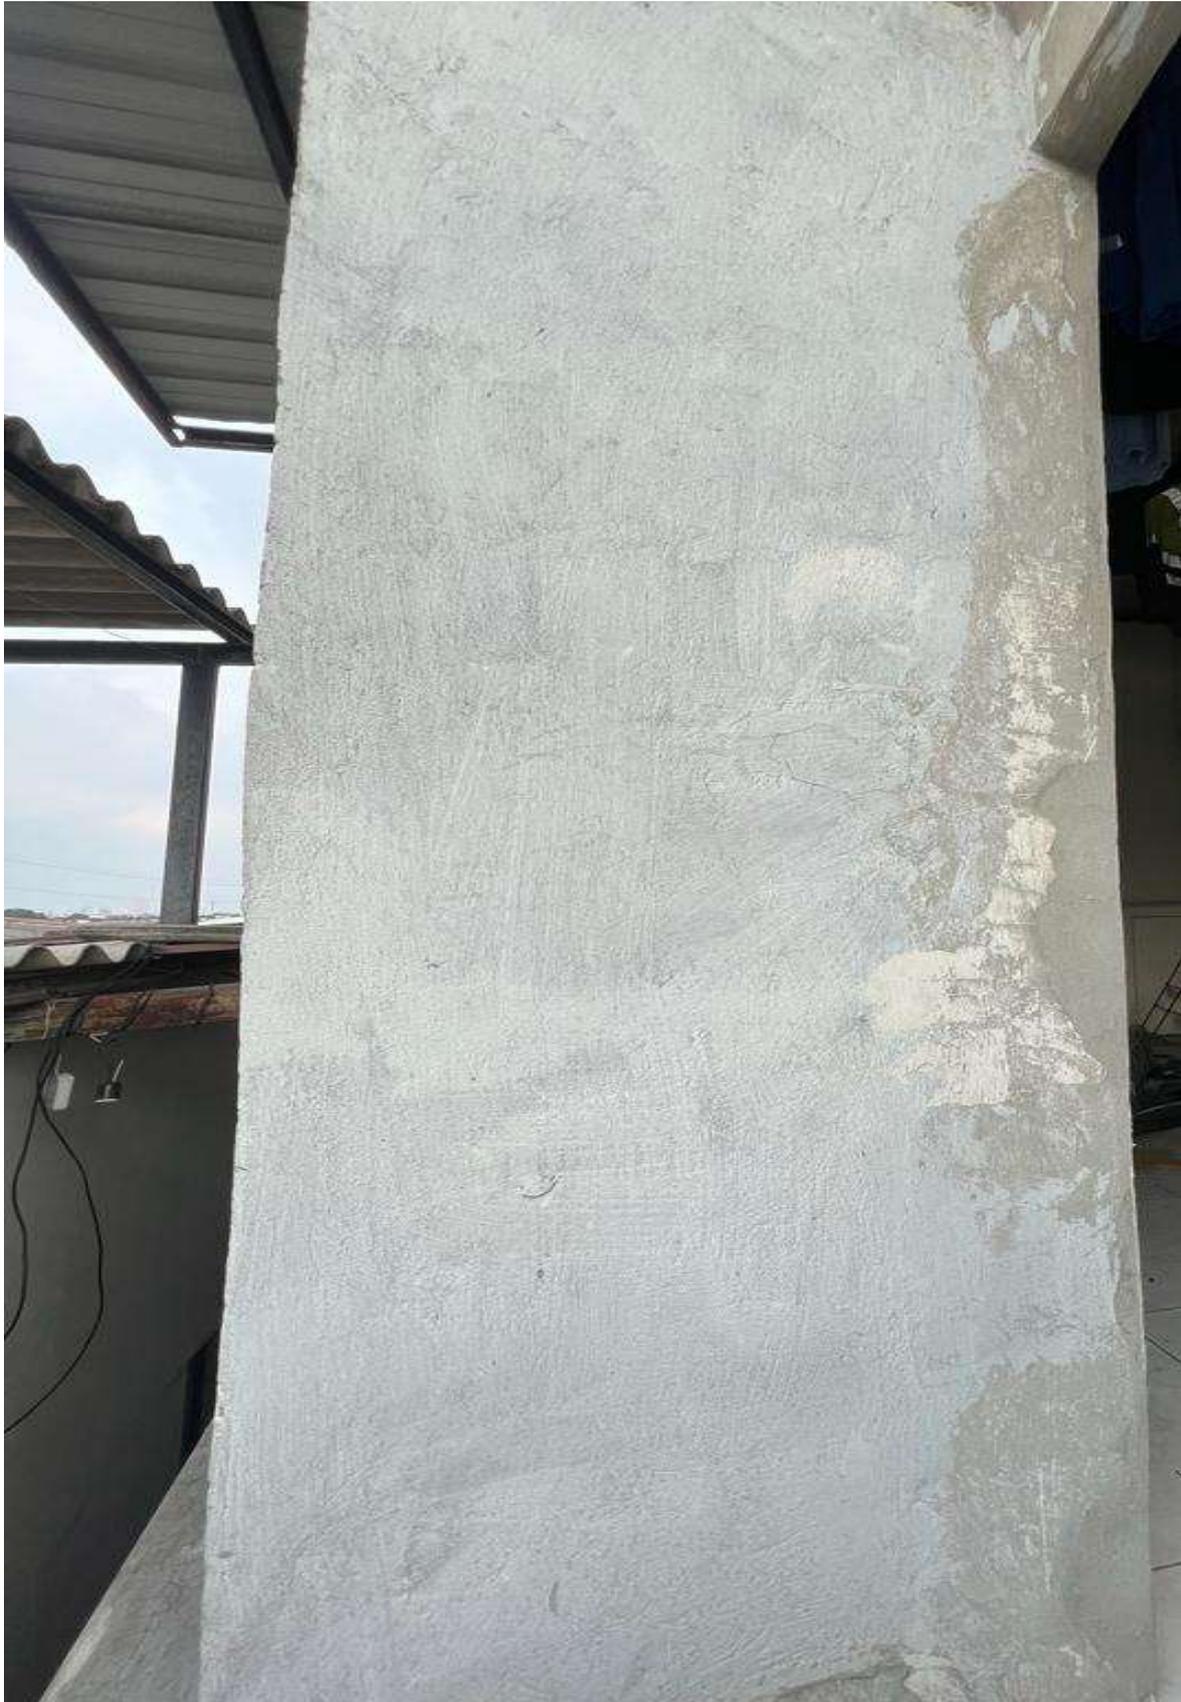
Anexo 11

Pared con fisuras 4
