**UNIVERSIDAD LAICA VICENTE ROCAFUERTE
DE GUAYAQUIL**

**TRABAJO DE TITULACIÓN
PREVIO A LA OBTENCIÓN DEL TÍTULO DE
INGENIERO CIVIL**

**PROPUESTA DE UN FORMATO ELECTRÓNICO DE EVALUACIÓN
POST-SISMO PARA EDIFICIOS EN LA CIUDAD DE GUAYAQUIL**

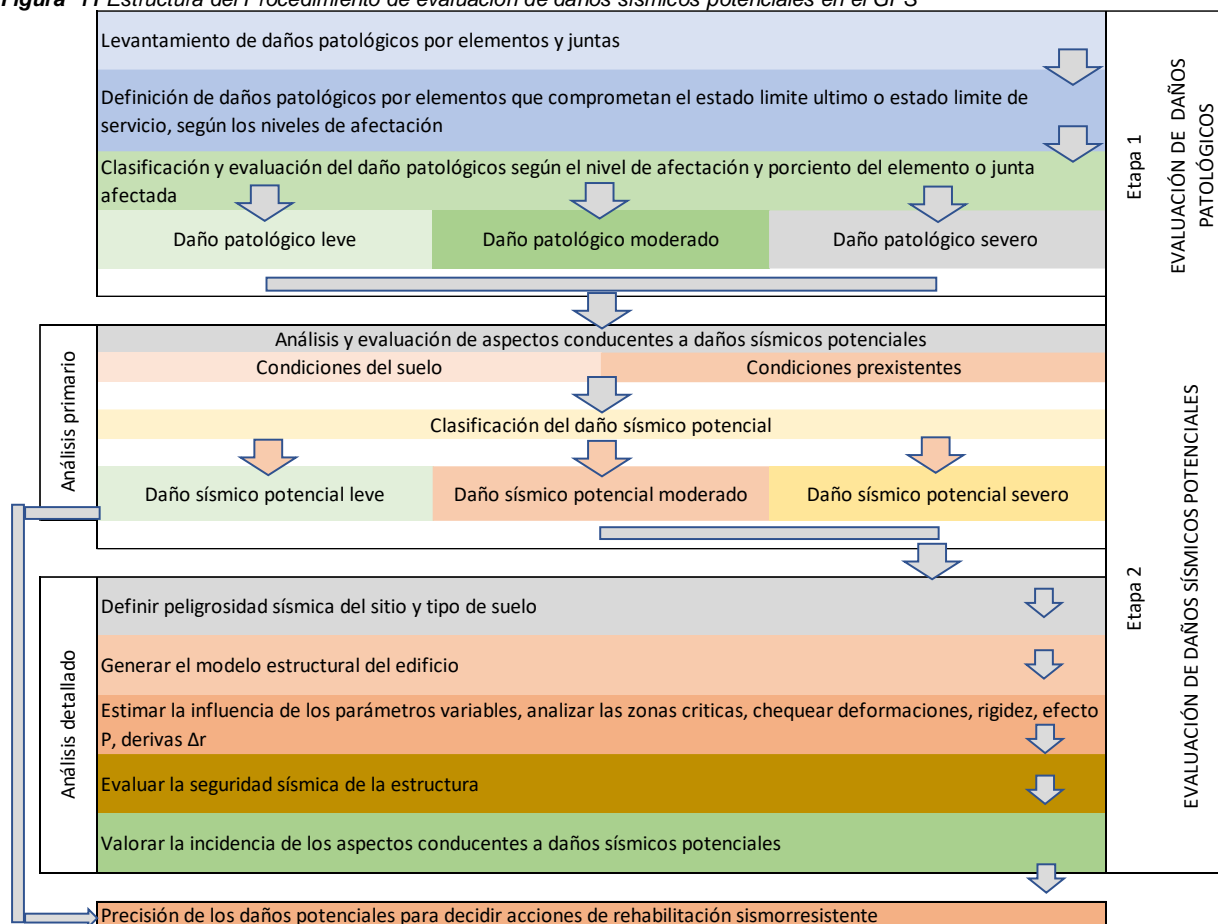
Figura 11 Estructura del Procedimiento de evaluación de daños sísmicos potenciales en el GPS

Socarrás Cordoví y otros dijeron en su investigación “**Validación con el método Delphi de ítems para evaluar daños sísmicos potenciales**” del año (2022), lo daños sísmicos potenciales del sistema prefabricado Gran Panel Soviético, permitió validar ítems y parámetros para conformar una evaluación de edificaciones post-sísmica con el avalúo en encuestas a 15 profesionales influyentes expertos, incluye el diagnóstico de 200 edificios que exponen una respuesta a preguntas para certificar si una edificación sea funcional y habitable, luego de recibir el impacto de fuerzas sísmicas durante una catástrofe. Los parámetros que evaluaron y encontraron fueron los daños patológicos y en las juntas estructurales en edificaciones modificadas o rediseñadas, conformaron la solución luego de la evaluación, el reforzamiento estructural con juntas verticales y horizontales para el desempeño sísmico.

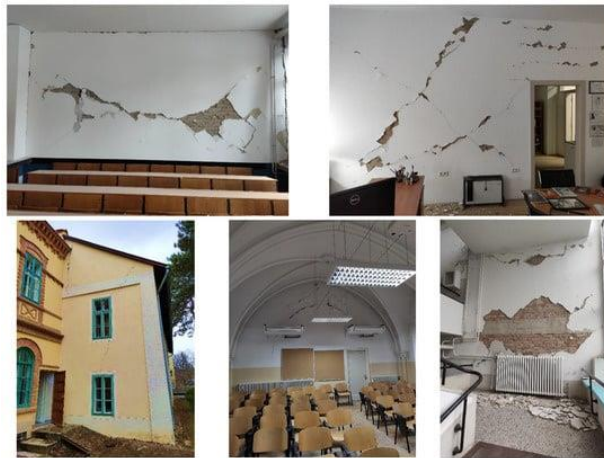
Figura 13 Evaluación de daños posteriores al terremoto

dejaron agrietamientos en la sección diagonal ya que los movimientos atacan como fuerzas verticales. Las grietas causadas por la pérdida de estabilidad son corregidas a tiempo antes de producir daños mayores, afortunadamente son mínimas y se encuentran en el enlucido y acabados de mampostería. Se ocupó ensayos de resistencia de mampostería dando como fin fracturas internas en la base y piso uno, para el segundo piso fueron mínimas, además, se usó el método pushover que permite verificar la sobre-resistencia utilizada en análisis no lineal para la revisión del uso de los materiales, donde en la dirección $Y=0.37$ segundos como para $X=0.24$ segundos para el periodo fundamental de vibración.

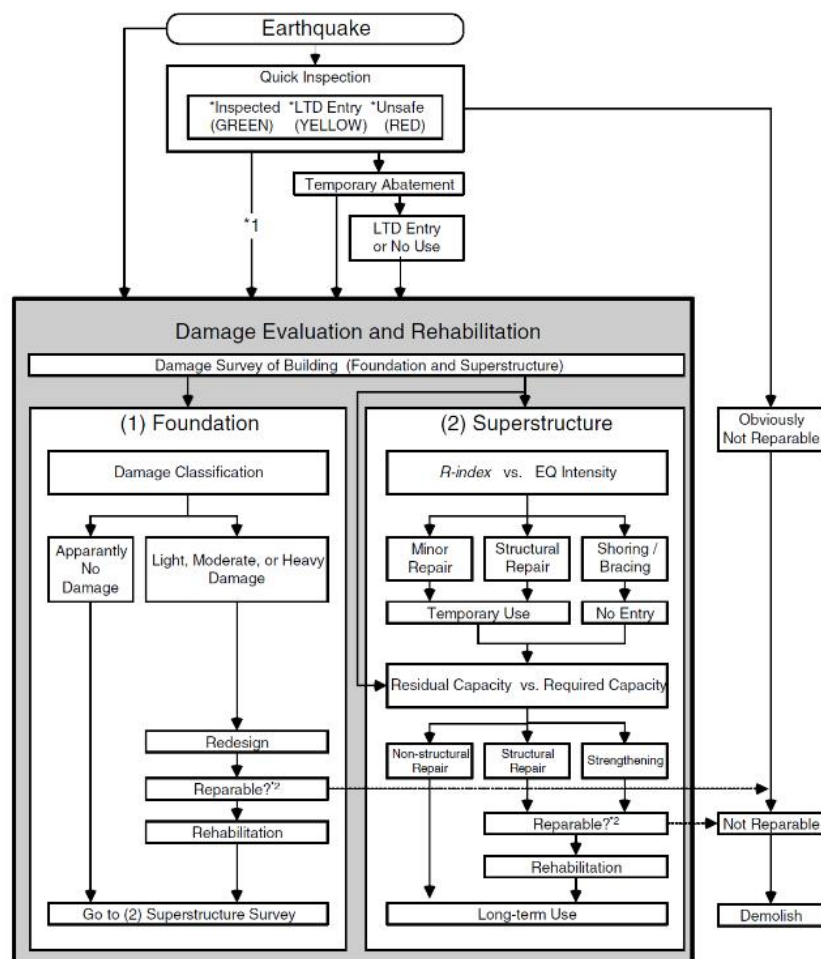
Figura 15 Flujo General de Evaluación y Rehabilitación de Daños en la Guía

Maeda y otros dijeron en su investigación “*An Overview of Post Earthquake Damage and Residual Capacity Evaluation for Reinforced Concrete Buildings In Japan*” del año 2019, posterior a un sismo lo útil y prioritario es la evaluación de la edificación, ubicarla dentro del menor tiempo posible en marcha para salvaguardar la vida de sus ocupantes. Debido a ello se proporcionó una guía en la evaluación de las edificaciones en cual se consideran los daños prioritarios como la cimentación y superestructura que describen conceptos generales y técnicas de rehabilitación posteriormente. En base a los daños los clasifica en Estándar de Evaluación Sísmica de Japón, que estimó la capacidad sísmica Residual (R) en las estructuras golpeadas fuertemente además del uso de factores de contribución (E_r). Este parámetro se evaluó en base a la fuerza y el desplazamiento de amortiguación, con ello se mostró que se puede dar una predicción de los factores de contribución y capacidad sísmica (RC), en contra de las réplicas posibles durante el primer sismo o ya sea prevención de una posible réplica con mayor intensidad.

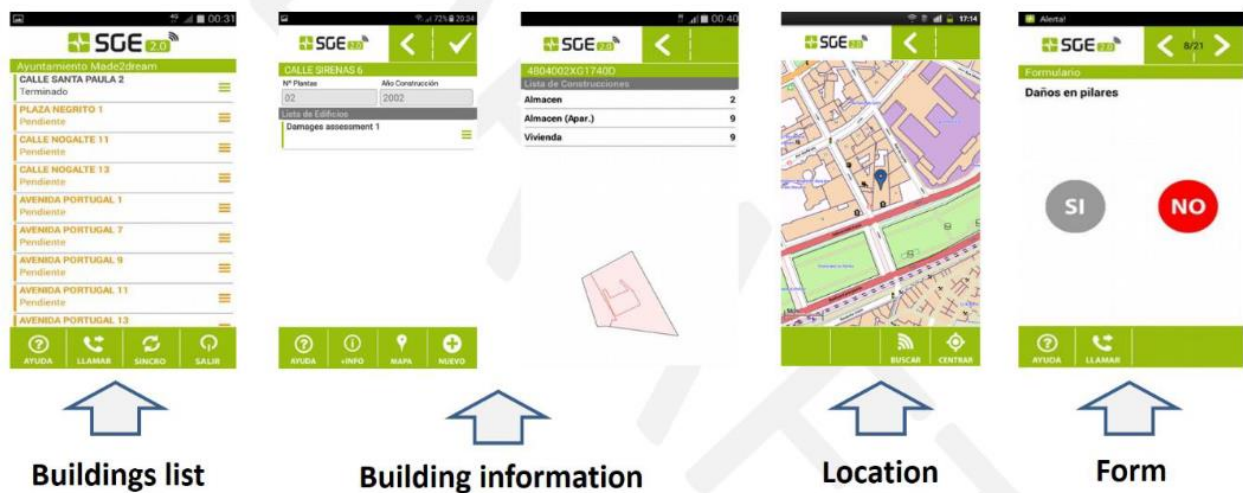
Figura 16 Prototipo aplicación Smartphone para la evaluación de daños SGE 2.0

Martínez y Goula enunciaron en su investigación **“Plataforma de evaluación daños post-sismo en edificios”** del año (2019), visto la necesidad de fomentar una cultura informada que permite la recolección de información rápida post-sísmica, favoreciendo en tiempo trascurrido durante una eventual emergencia producto de una catástrofe, surgió la plataforma digital “POCRISC” esta nos permite recolectar la información mediante el uso de la tecnología. Como lo es un teléfono móvil con acceso a internet ayuda a generar datos relevantes, producto de la visualización y los almacena en un apartado. Además, mantiene conexión a la plataforma “ERIKUS”, está siendo un protocolo Europeo correspondiente a un sitio Web, la cual almacena los datos para su estudio durante el tiempo además de sus respectivas acontecimientos y necesidades. Indica la gran importancia de la generación de ubicación al lugar de recepción y catastro para la movilización, que esta genera por sí misma en el sector a levantar la información, escenario que compete por su rapidez y ejecución.

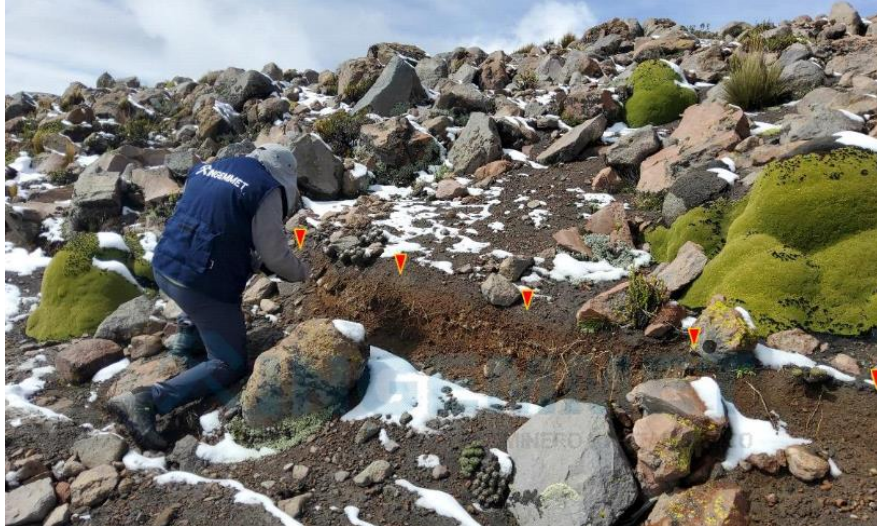
Figura 21 Desplazamiento vertical o ruptura en el suelo, Pungo-Hornillos de la falla activa

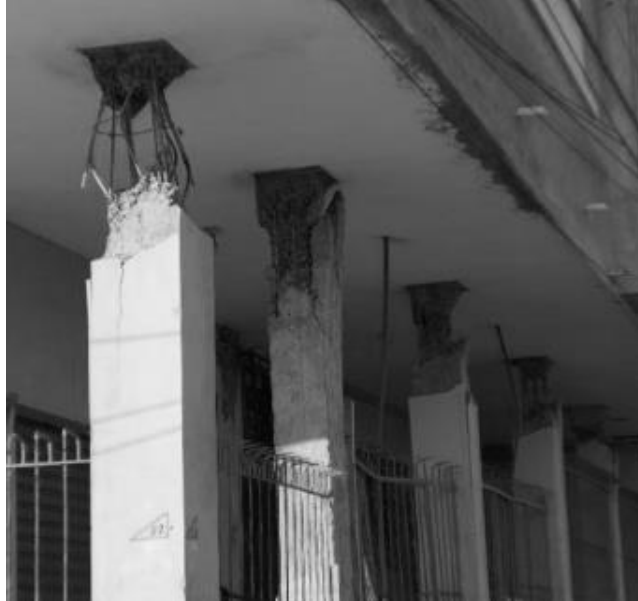
Figura 22 Deficiente separación de estribo en cabeza de Columna

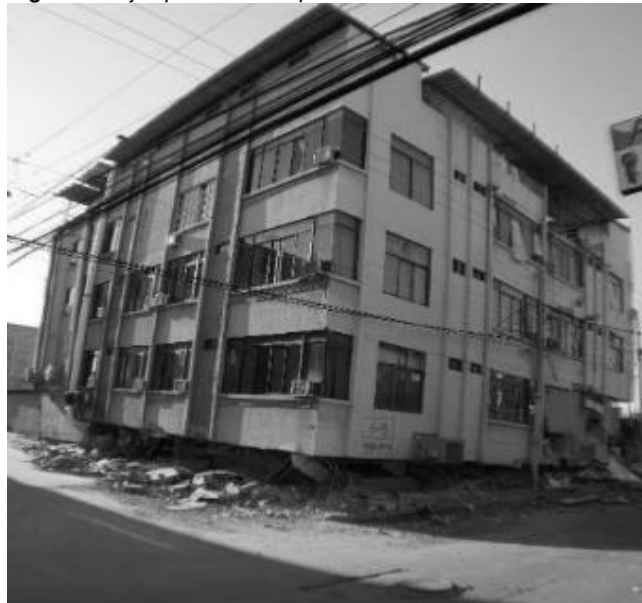
Figura 23 Ejemplo clásico de piso blando

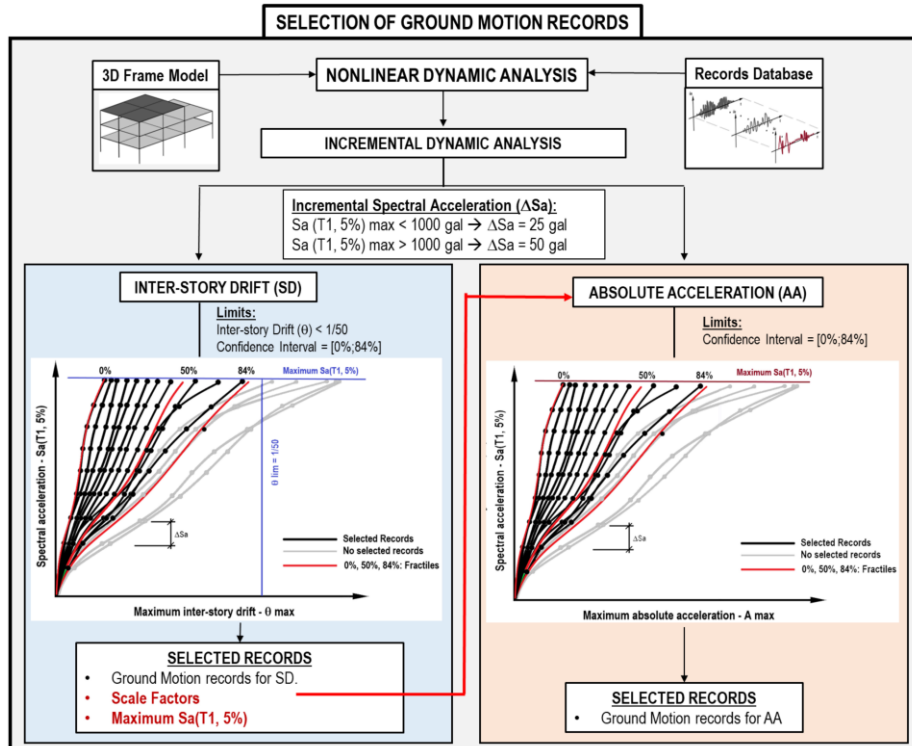
Figura 26 Registros de movimiento del suelo para el diagrama de flujo de aceleración y deriva

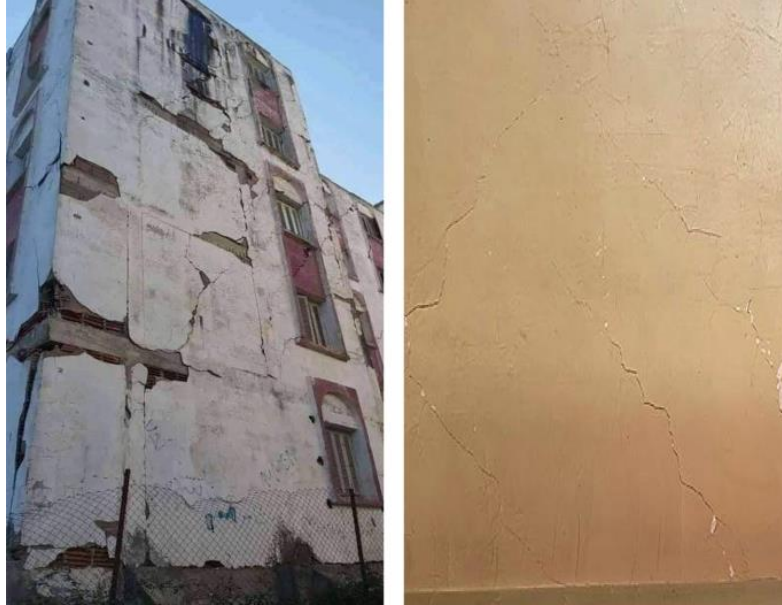
Figura 31 Grietas exteriores e internas

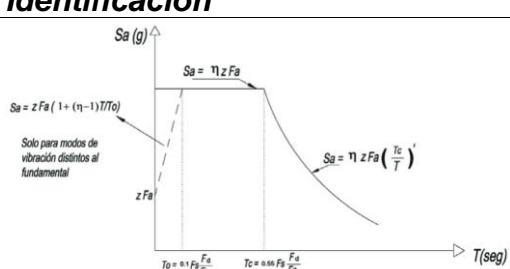
Espectro	Descripción	Identificación
Espectro elástico horizontal de diseño en aceleraciones	El espectro de respuesta elástico de aceleraciones S_a , expresado como fracción de la aceleración de la gravedad, para el nivel del sismo de diseño

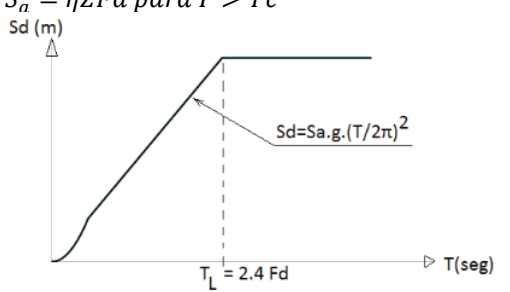
<p>Calculados bajo las siguientes formulas: $S_a = \eta Z F a$ para $0 \leq T \leq T_c$ $S_a = \eta Z F a$ para $T > T_c$</p>
Espectro elástico de diseño en desplazamientos	Son desplazamientos espectrales elásticos para diseño, correspondiente al nivel del sismo de diseño, se utilizará el siguiente espectro elástico de diseño de desplazamientos S_d (en metros) definido a partir del espectro de aceleraciones

<p>Calculados bajo las siguientes formulas: $S_d = S_a(g) * \left(\frac{T}{2\pi}\right)^2$ para $0 \leq T \leq T_L$ $S_d = S_a(g) * \left(\frac{T_L}{2\pi}\right)^2$ para $T > T_L$</p>

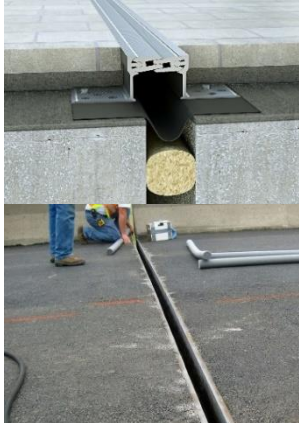
Junta de separación	Descripción	Identificación
Juntas de dilatación	Se utilizan para adecuar y controlar los cambios térmicos en la estructura ya sea de hormigón o acero. ^a

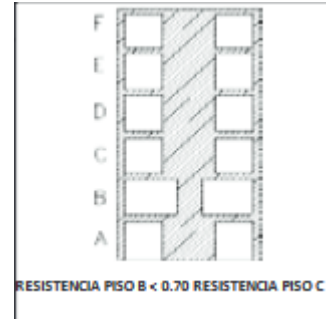
La estructura se considera irregular no recomendada cuando la resistencia del piso es menor que el 70% de la resistencia del piso inmediatamente superior, (entendiéndose por resistencia del piso la suma de las resistencias de todos los elementos que comparten el cortante del piso para la dirección considerada)

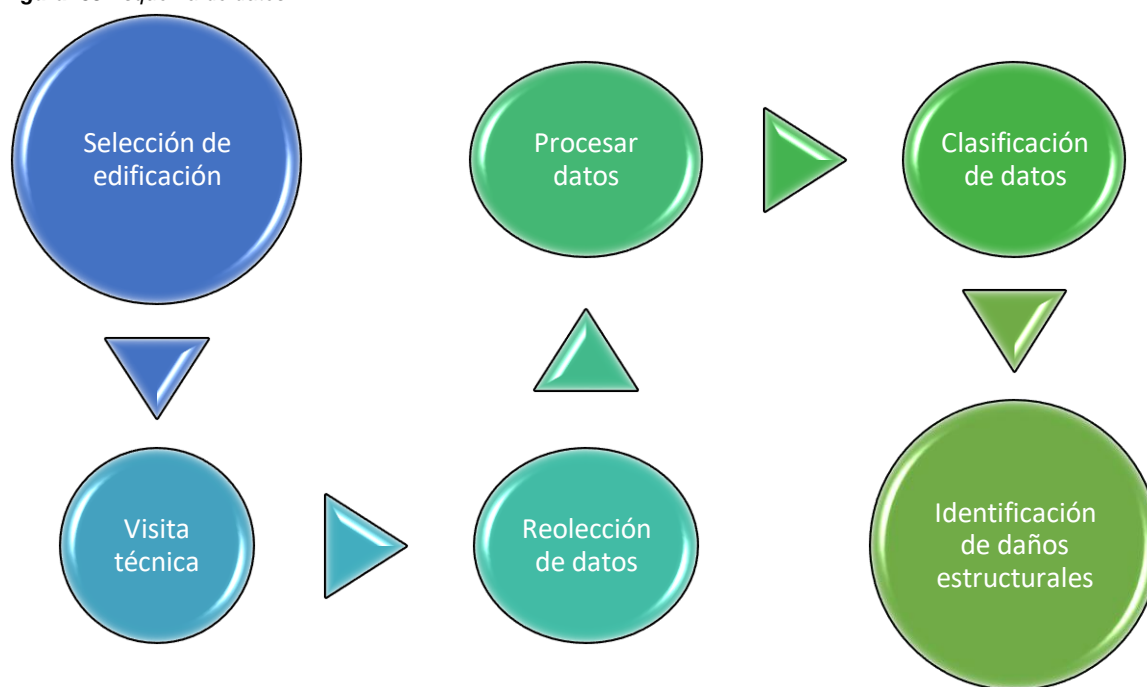
Figura 38 Esquema de datos

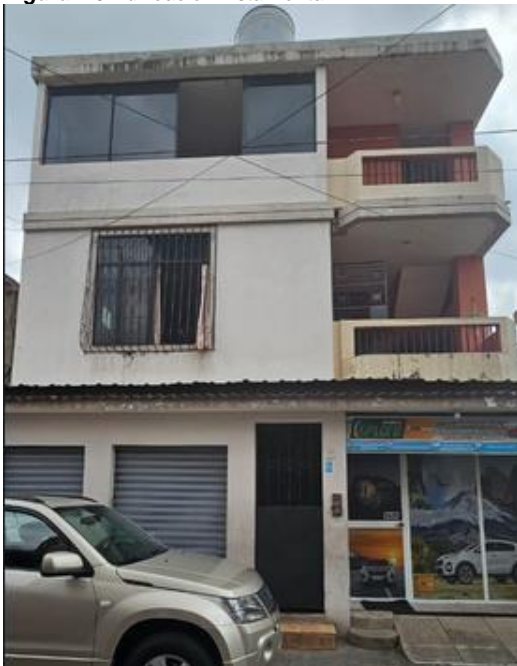
Figura 40 Edificación vista frontal

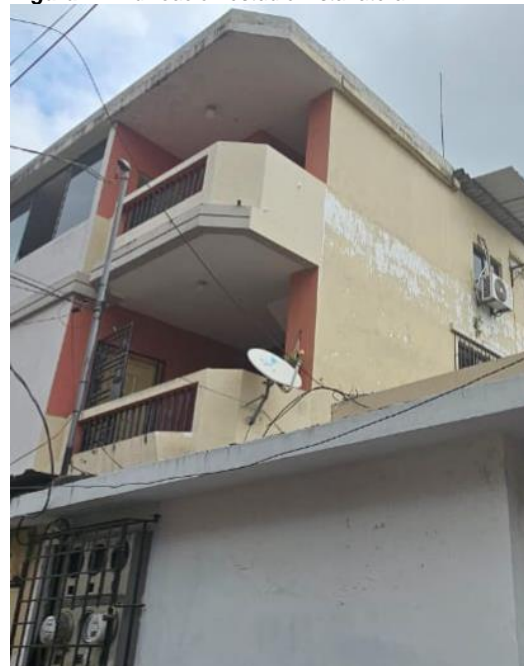
Figura 41 Edificación estudio vista lateral

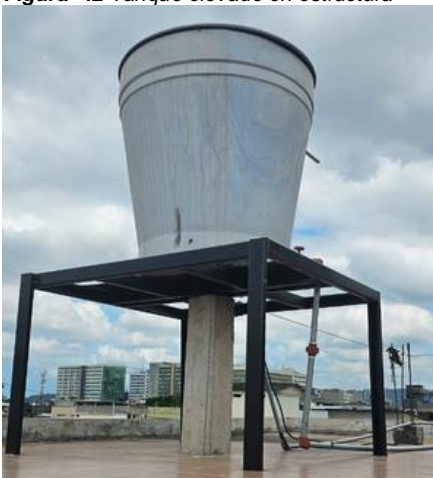
Figura 42 Tanque elevado en estructura

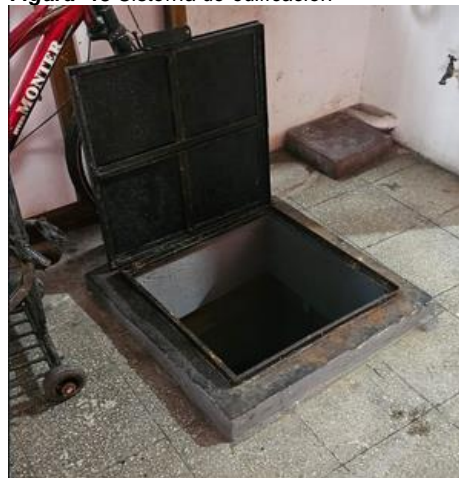
Figura 43 Cisterna de edificación

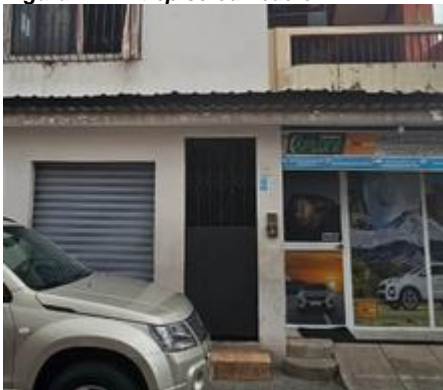
Figura 44 Entrepiso edificación

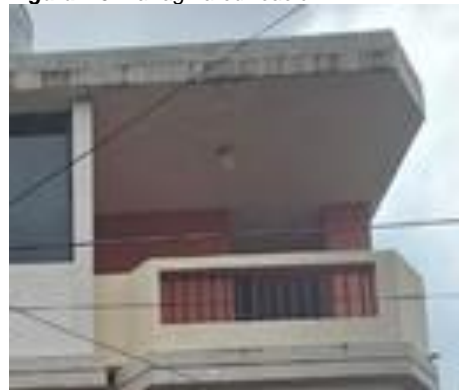
Figura 45 Diafragma edificación

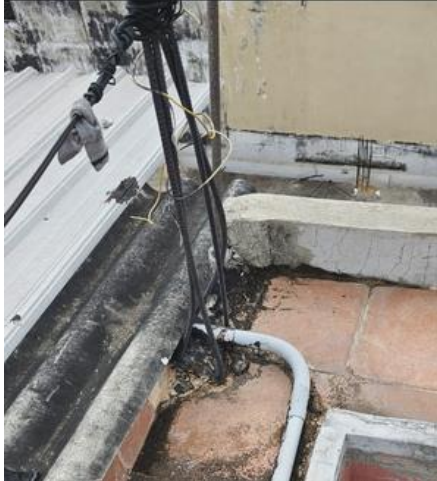
Figura 46 Deterioro en elementos estructurales

Se identifica daños tales como:

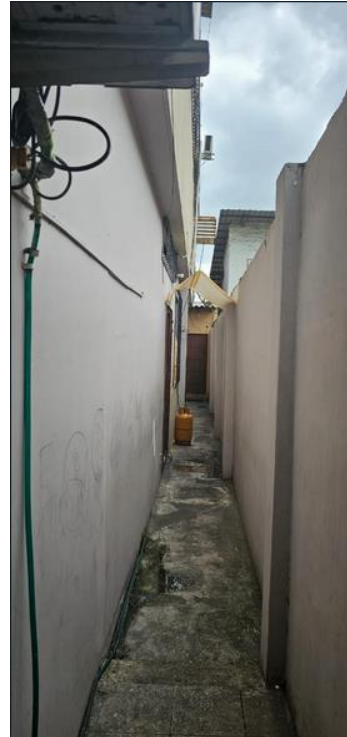
Figura 49 Juntas de separación en entre edificaciones derecha

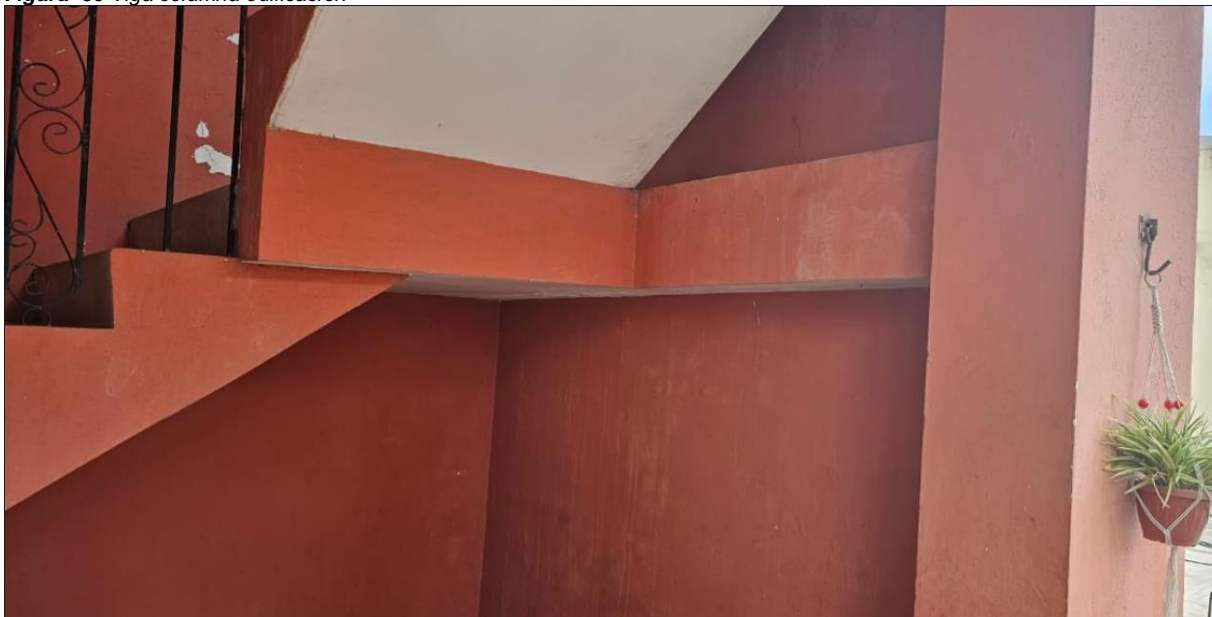
Figura 50 Viga columna edificación

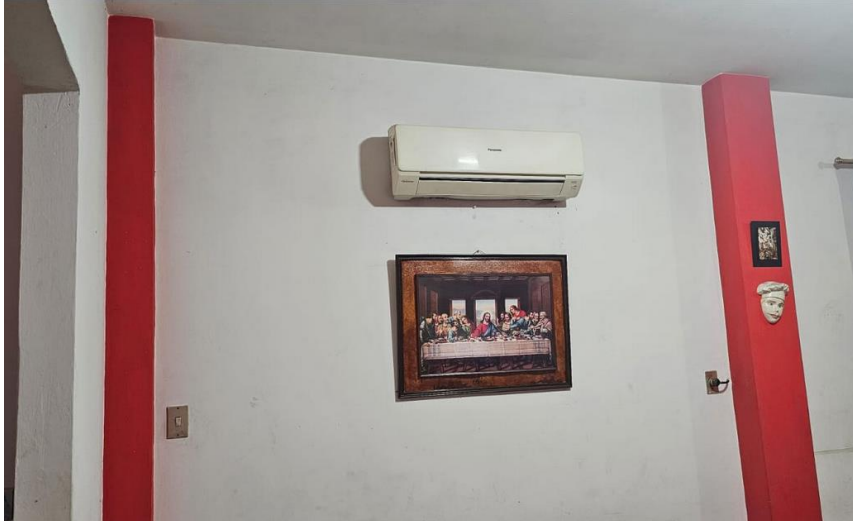
Figura 51 Columnas edificación

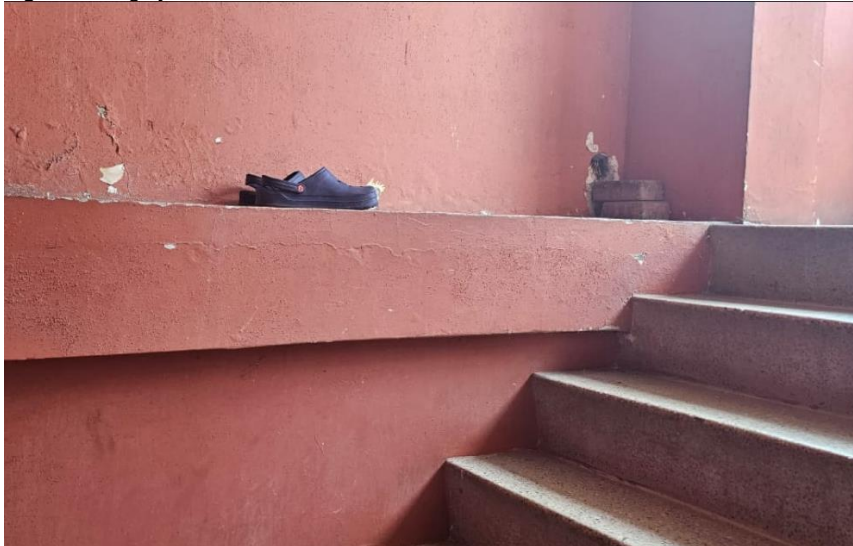
Figura 52 Viga y escalera edificación

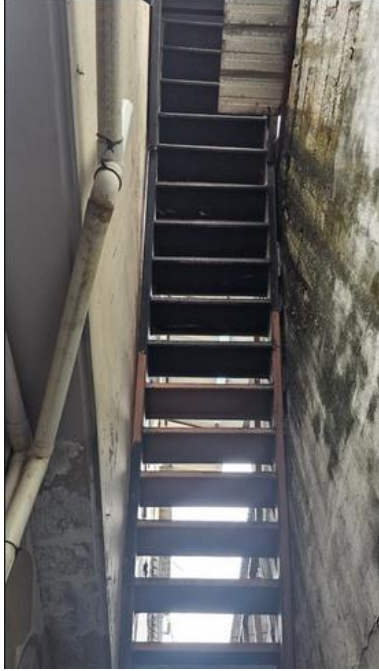
Figura 53 Escaleras metálicas entrepiso

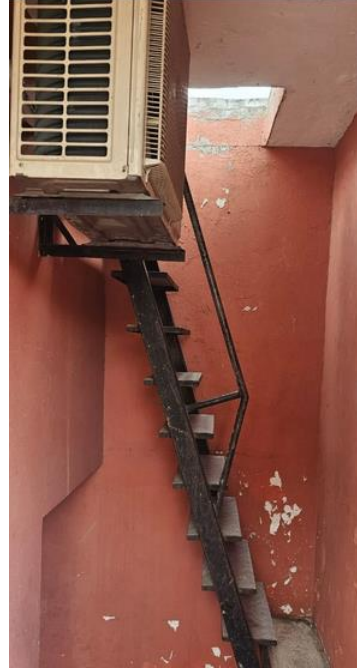
Figura 54 Escaleras metálicas tumbado

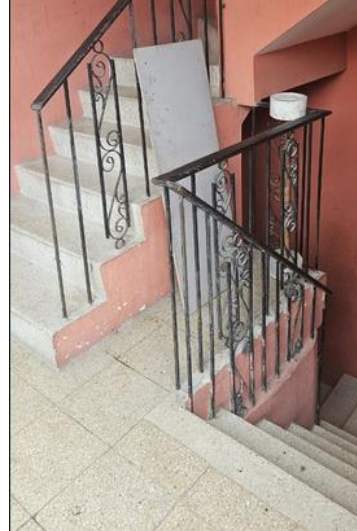
Figura 56 Escalera de hormigón
