**UNIVERSIDAD LAICA VICENTE ROCAFUERTE
DE GUAYAQUIL**

**TRABAJO DE TITULACIÓN
PREVIO A LA OBTENCIÓN DEL TÍTULO DE
INGENIERO CIVIL**

**ACCIDENTALIDAD Y EVALUACION DE LA SEGURIDAD VIAL EN EL
INGRESO SUR A LA CIUDAD DE VINCES VÍA E484**

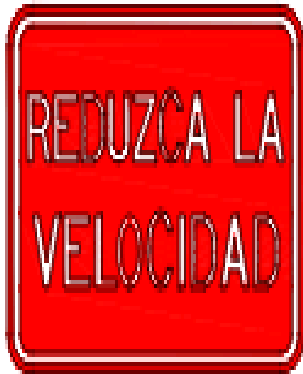
Figura 9

Señal reduzca la velocidad

Código No.	Dimensiones (mm)
R4-4 A	750x800
R4-4 B	900x1200
R4-4 C	1500x1200

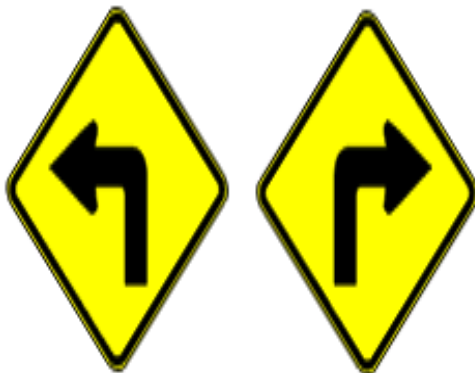
Figura 10

Señal curva cerrada

Código	Dimensiones (mm)
P1-1A (I ó D)	800 x 800
P1-1B (I ó D)	750 x 750
P1-1C (I ó D)	900 x 900

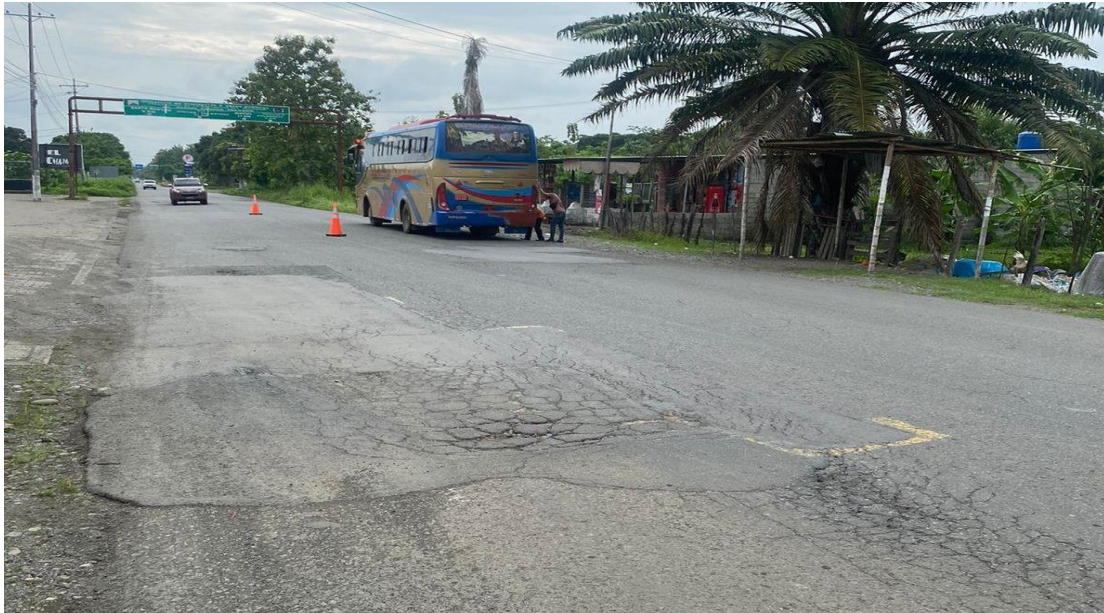
Figura 33

Parada de transporte público no adecuada.

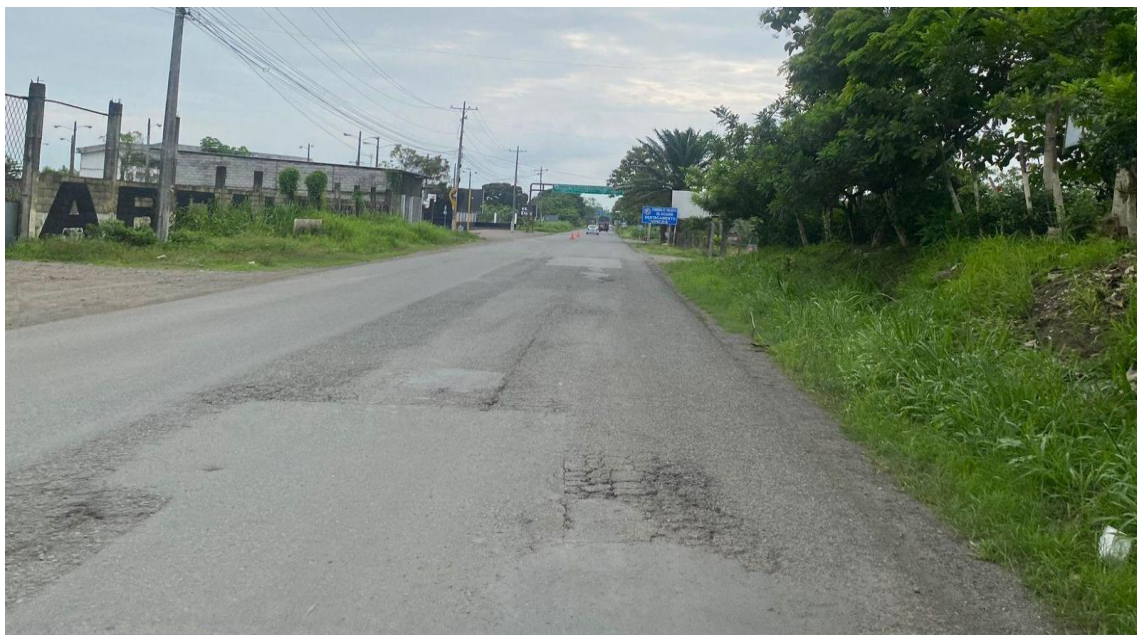
Figura 34

Otro aspecto preocupante es el deterioro del pavimento, lo que ha causado la formación de baches en la carretera. Estos baches representan un peligro potencial para la seguridad vial, ya que pueden dañar los vehículos y poner en riesgo su estabilidad, especialmente en situaciones de alta velocidad o cuando se realizan maniobras evasivas.

Existencia de baches

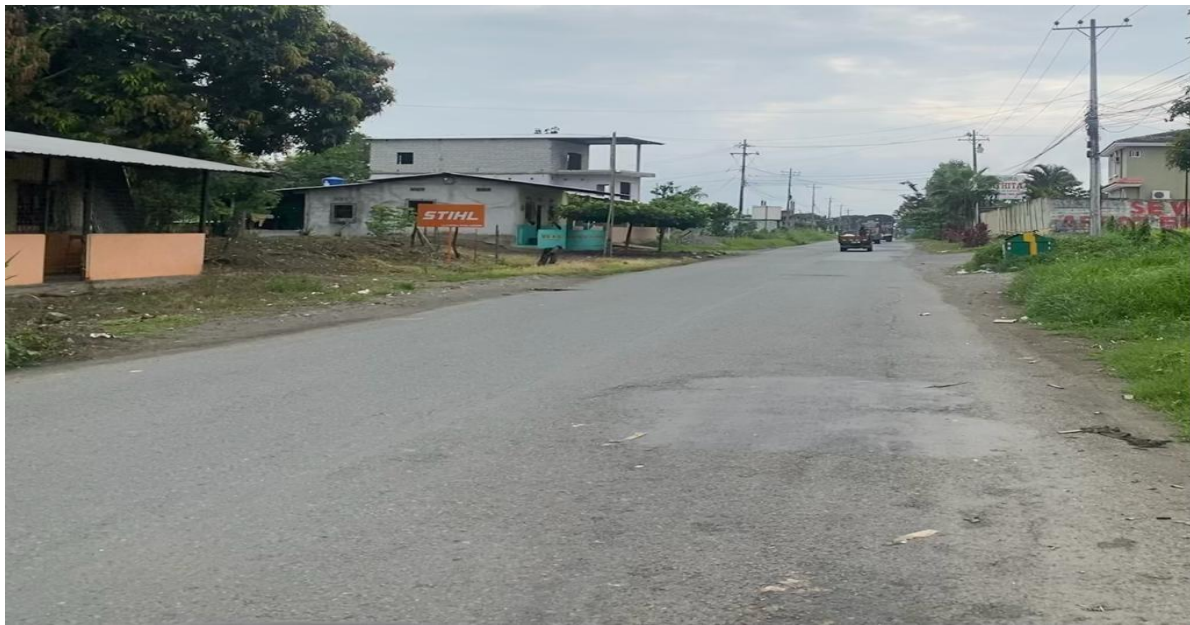
Figura 35

Kilómetro 0+400 hasta 0+800 de la carretera presenta una serie de características que requieren una atención detallada. En primer lugar, se observa un evidente desgaste en la carpeta asfáltica de la carretera. Este desgaste se manifiesta en forma de grietas, baches y una superficie irregular, lo que puede representar un peligro constante para la seguridad de los vehículos y sus ocupantes, especialmente en condiciones de lluvia o de baja visibilidad.

Desgaste del asfalto

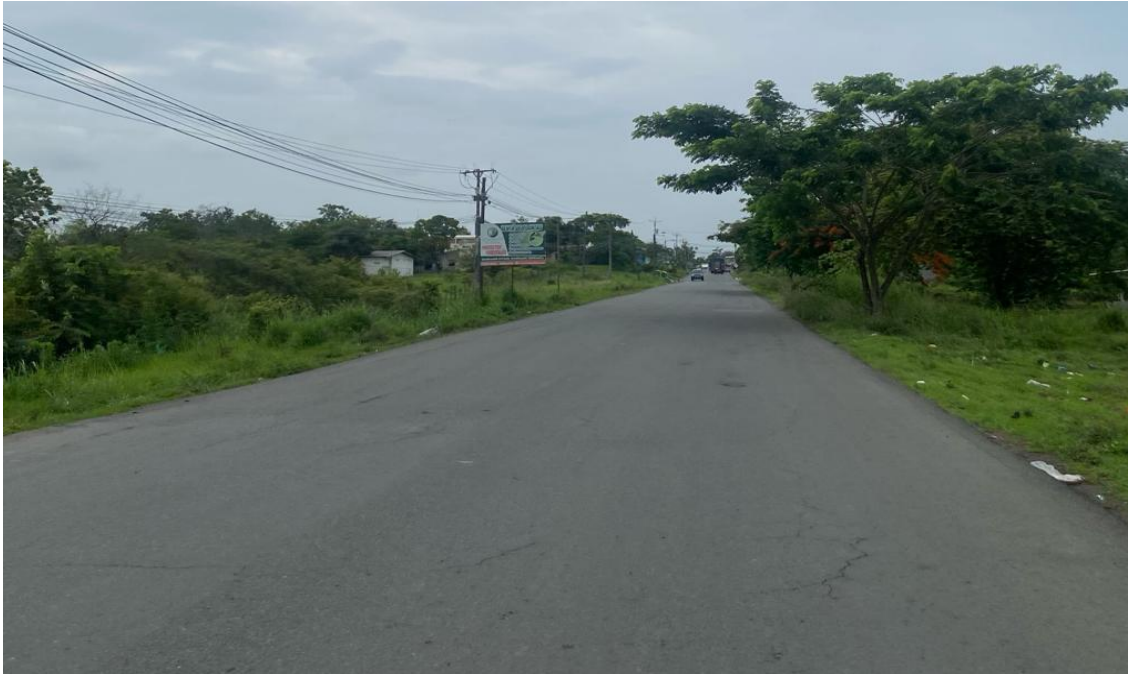
Figura 36

Falta de iluminarias

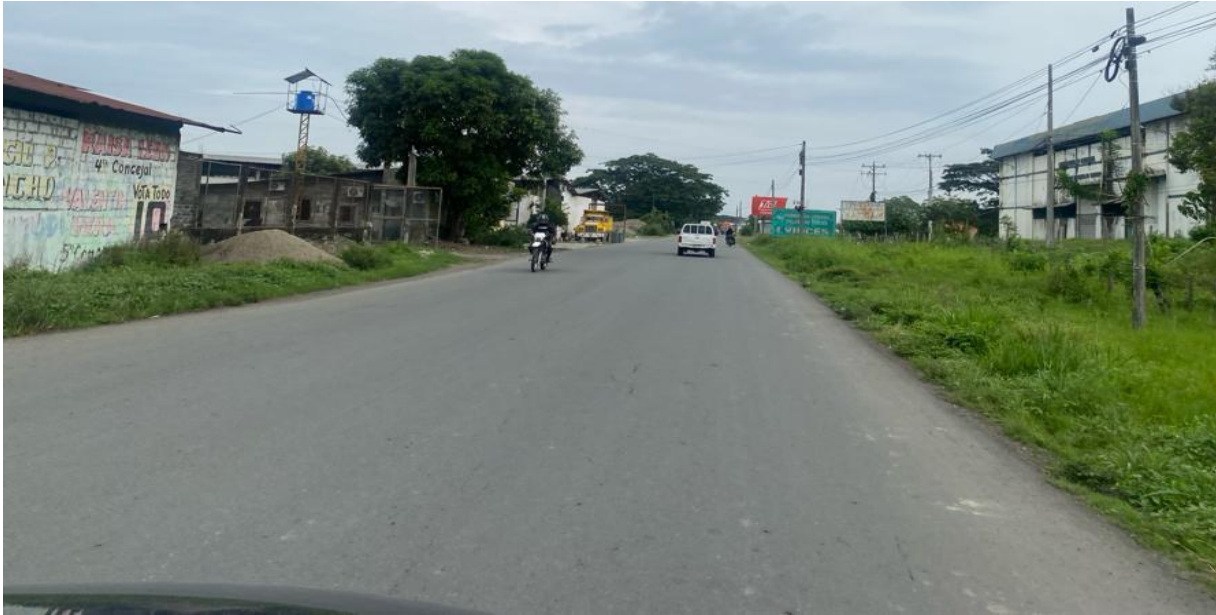
Figura 37

Vegetación al costado de la vía.

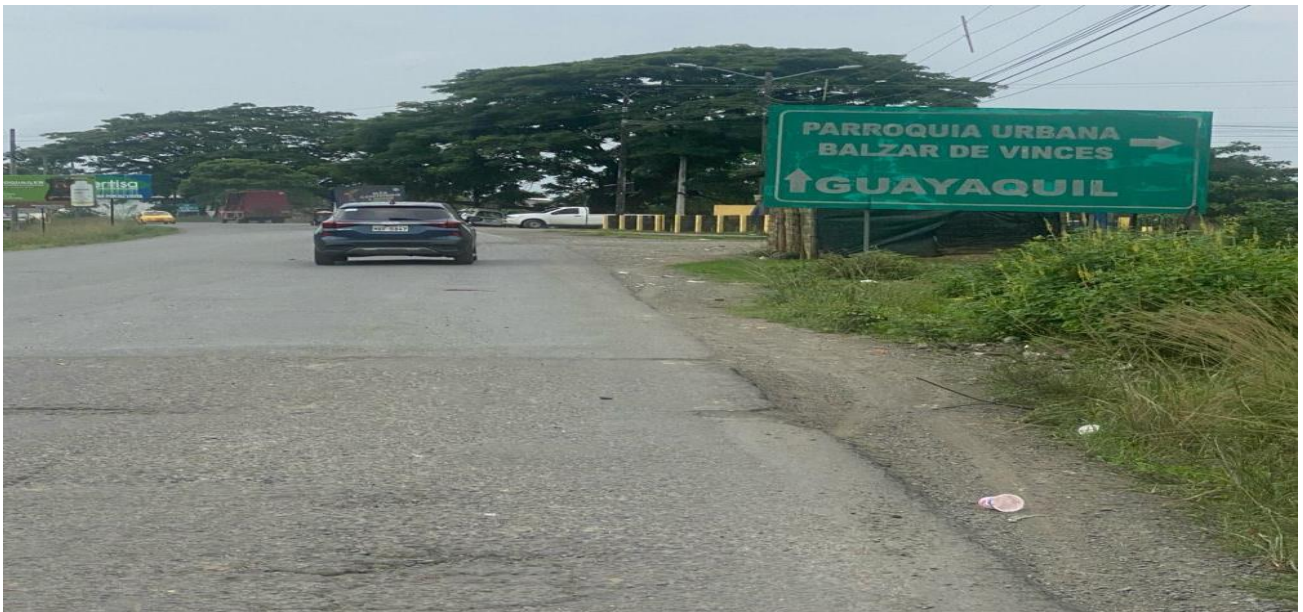
Figura 38

Un detalle importante para resaltar es la presencia de un muro rompe velocidades deteriorado, que en última instancia se convierte en un bache. Este elemento, diseñado para reducir la velocidad de los vehículos, ha sufrido daños que comprometen su efectividad y pueden representar un riesgo adicional para la integridad de los conductores y la seguridad de los que transitan por esta vía a diario.

Muro rompe velocidades deteriorado

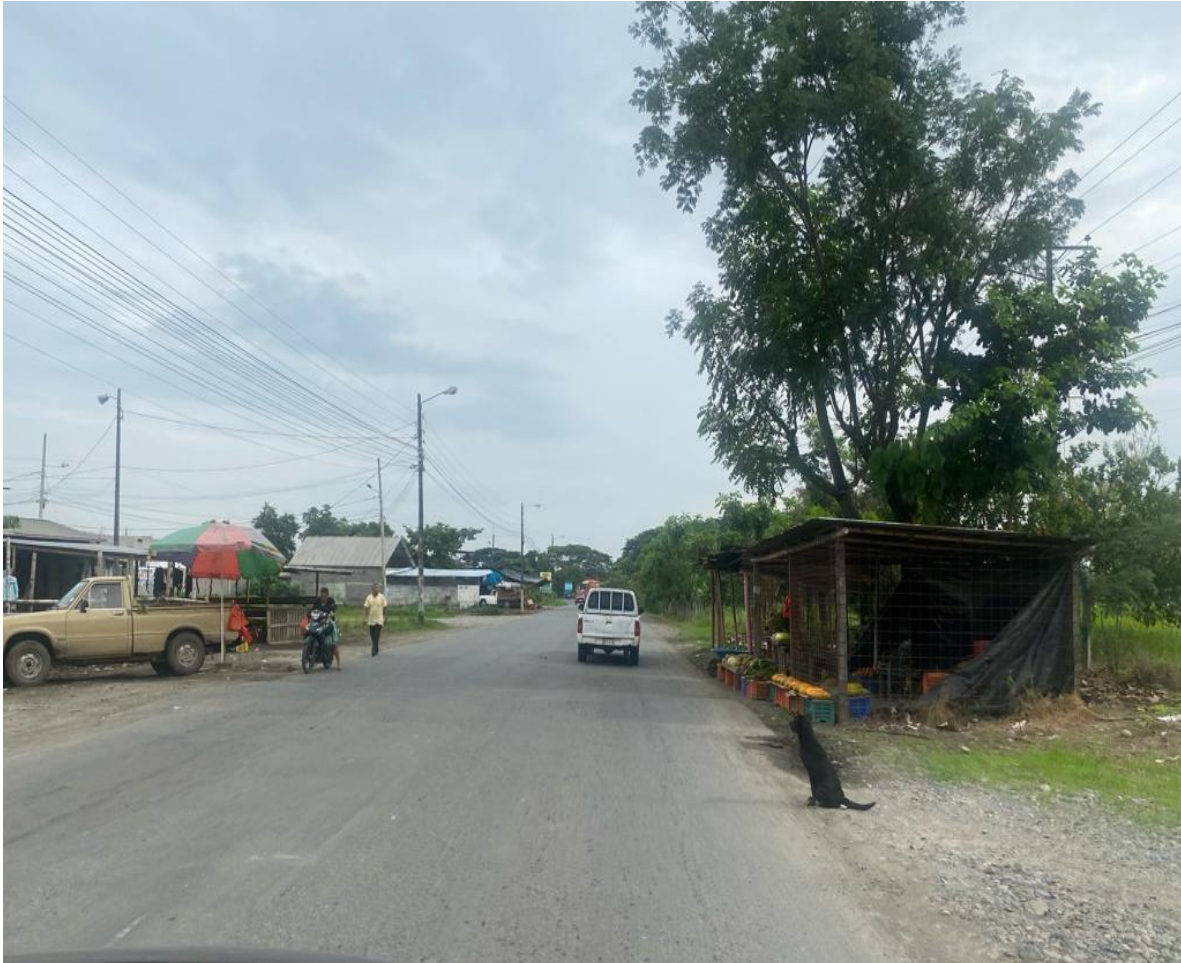
Figura 39

Kilómetro 1+200 y el kilómetro 1+800 de la carretera muestra una serie de características y deficiencias que requieren atención. En primer lugar, se observa que la distancia entre algunos puestos comerciales y la superficie de la carretera varía significativamente, con valores que oscilan entre 0.50 y 2 metros. Esta cercanía puede plantear riesgos tanto para los conductores como para los peatones, especialmente en situaciones de tráfico intenso o de maniobras de entrada y salida de los establecimientos comerciales.

Zona comercial en la vía.

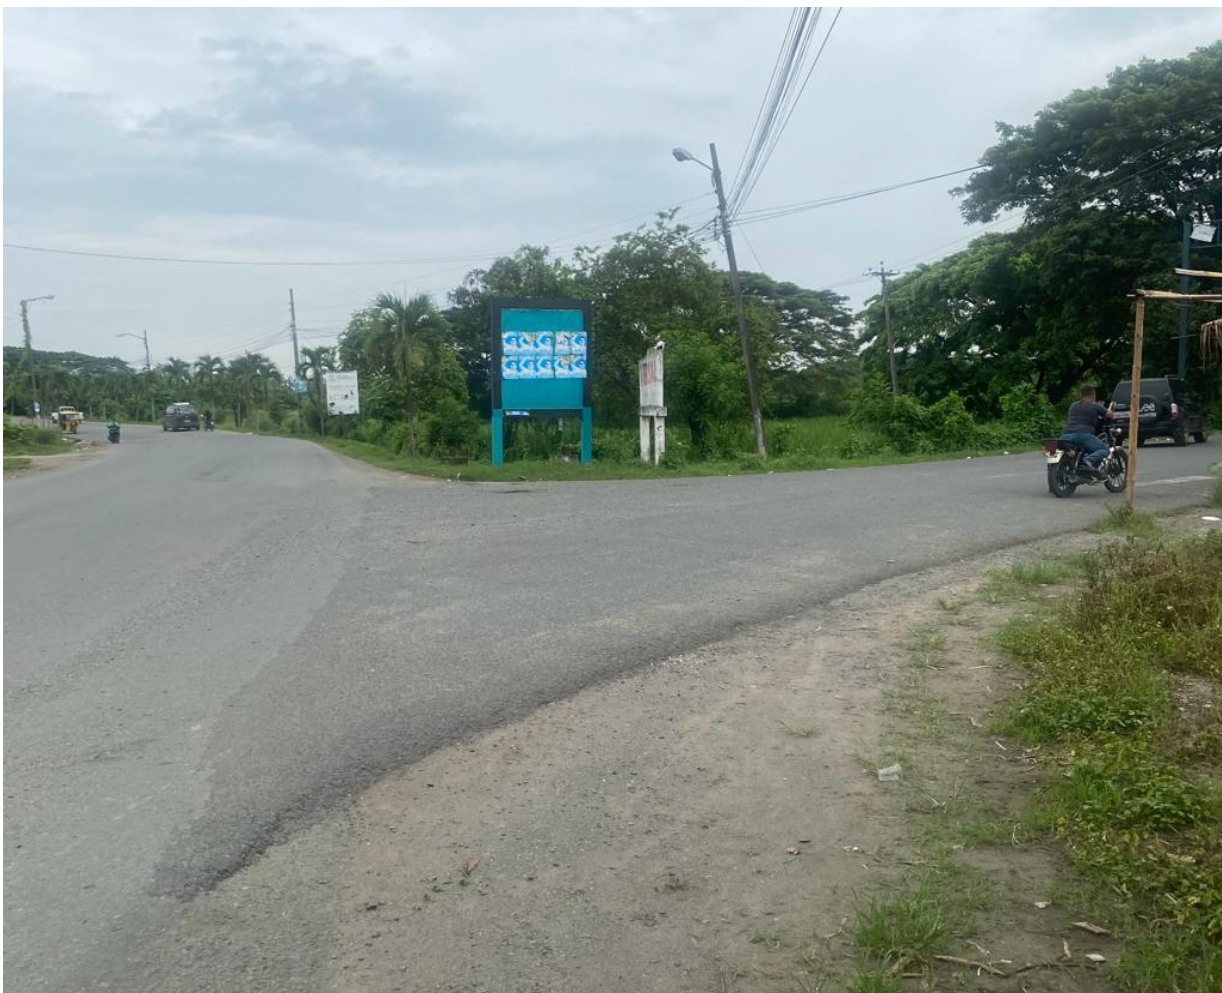
Figura 40

Kilómetro 1+800 a 2+200. De la carretera, se presentan varias condiciones. En primer lugar, se encuentra un desvío que conecta con áreas rurales del Cantón Vinces. En este desvío, se ha observado la presencia de una parada de autobuses improvisada, la cual carece de iluminación adecuada y de señalización, lo que puede provocar que los conductores, al realizar giros, salgan ligeramente de la superficie asfaltada.

Paradero improvisado

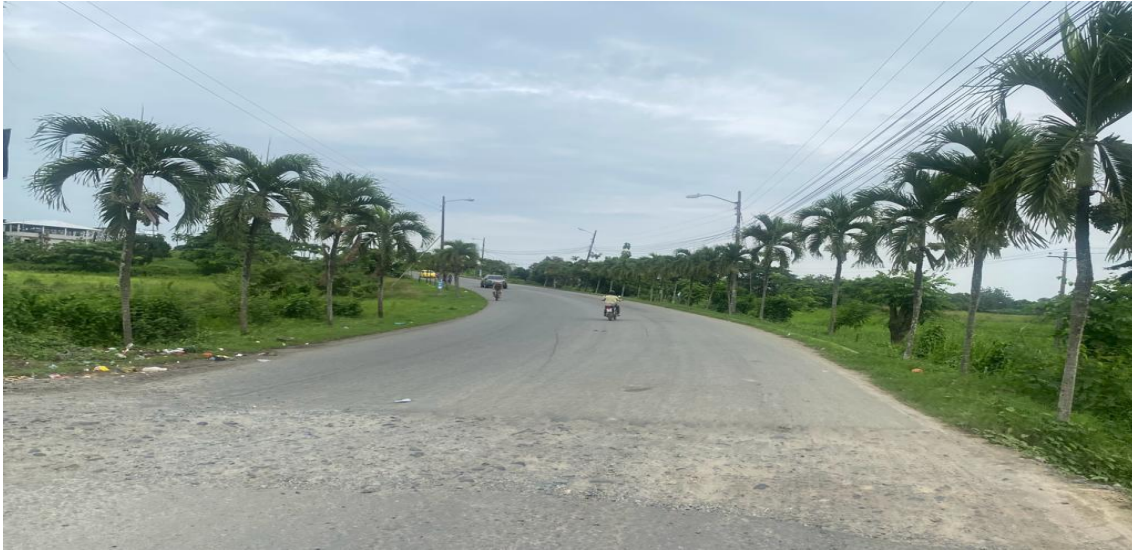
Figura 41

Baches en la vía

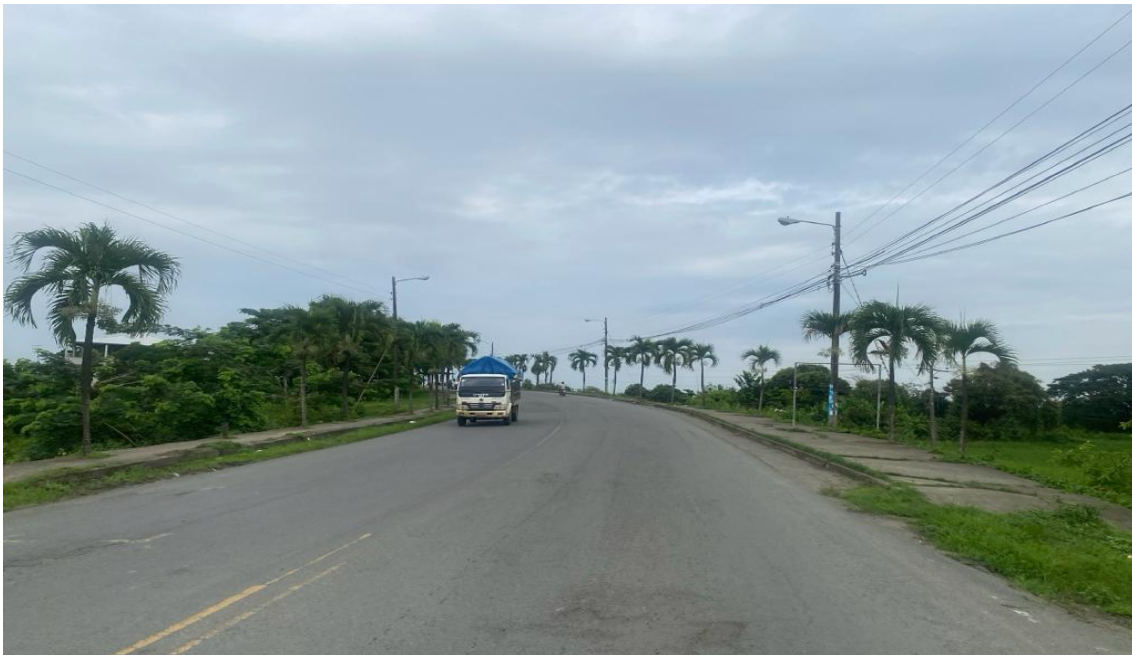
Figura 42

Acera y bordillo tapado por vegetación

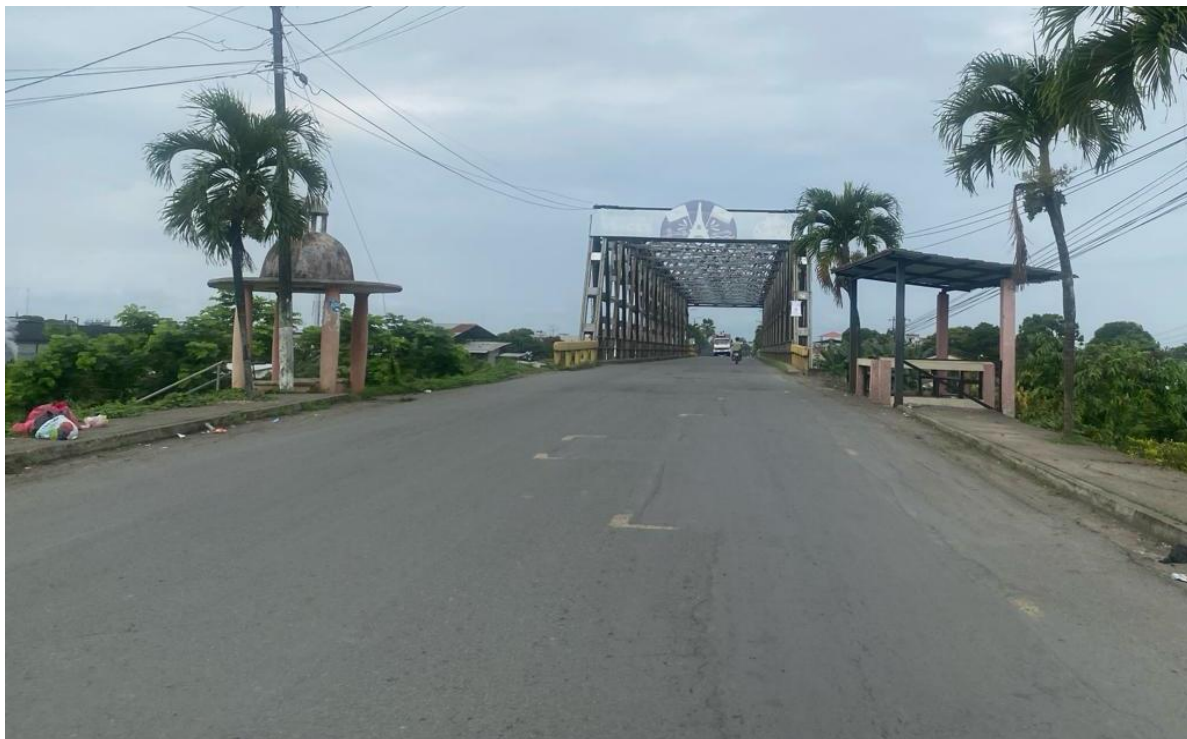
Figura 43

Falta de señalización

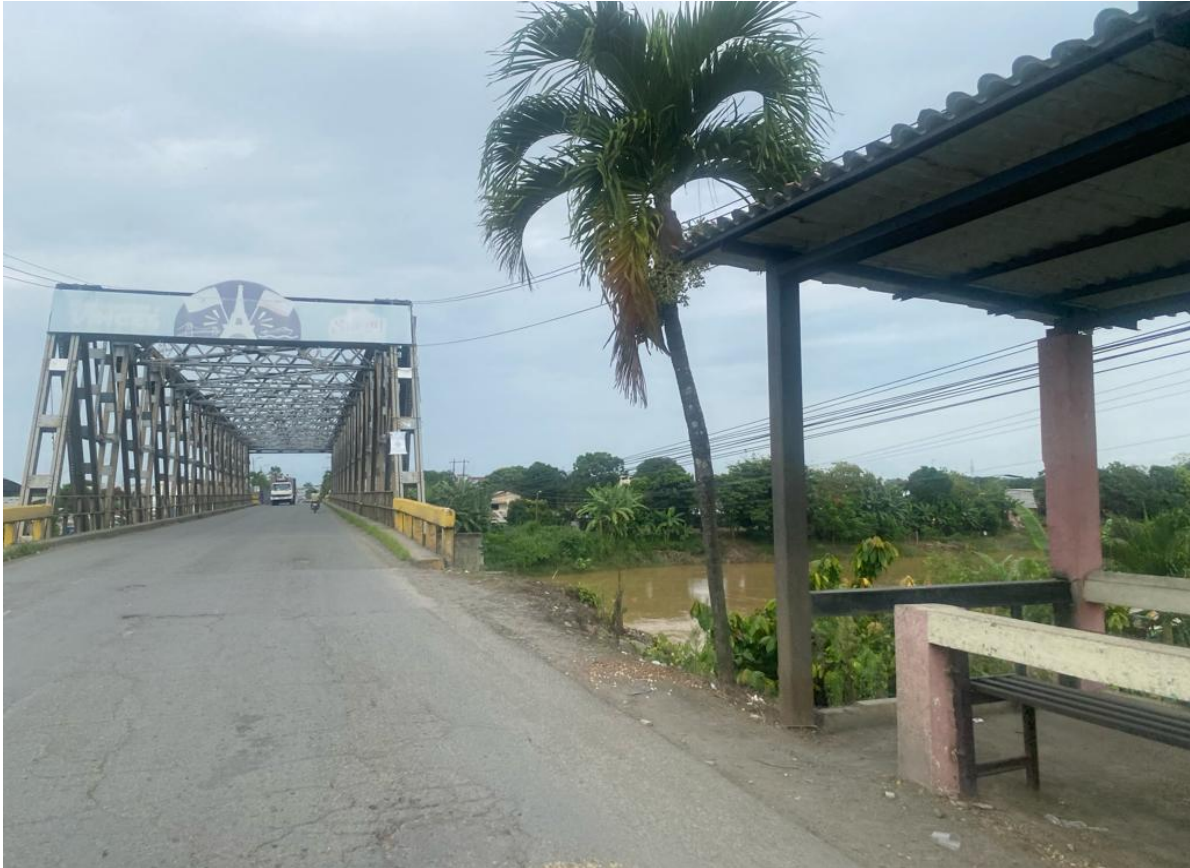
Figura 44

Falta de barandales

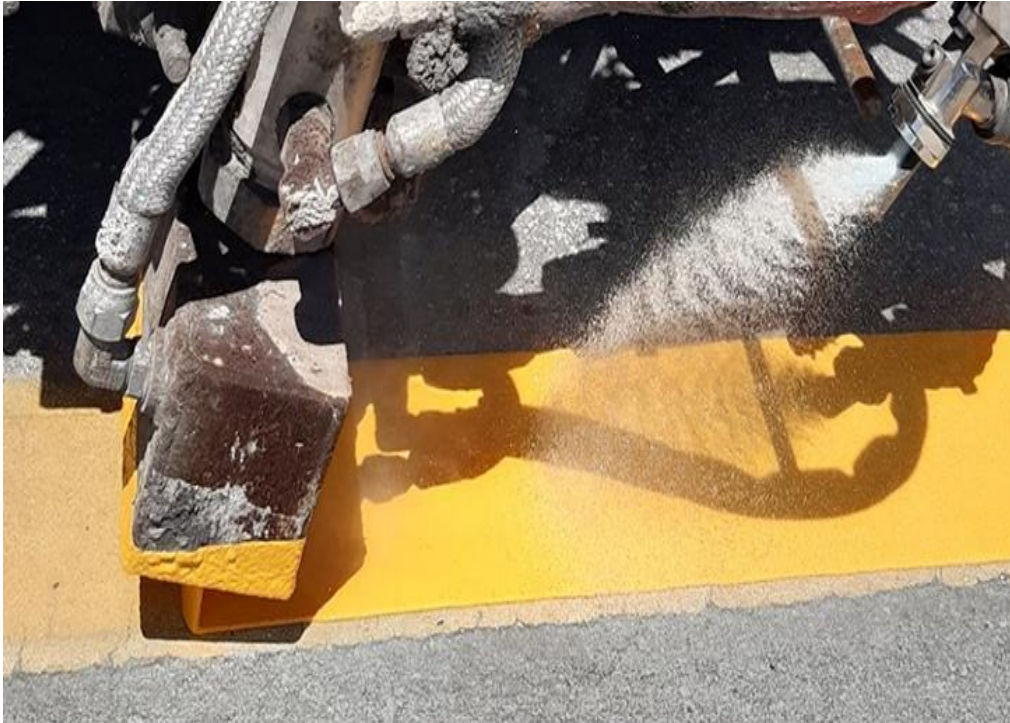
Figura 45

Pintura con microesferas de vidrio.

- Se recomienda el uso de microesferas de vidrio en la señalización horizontal para mejorar la retroreflectividad necesaria y cumplir con los estándares de calidad UNE-EN-1423. Estas microesferas se añaden o aplican simultáneamente con la pintura de la calzada. De acuerdo con estas normas, las microesferas de vidrio deben tener un índice de refracción mínimo de 1,59, como se especifica en la normativa, y es necesario que estas fibras sean capaces de resistir la acción de agentes corrosivos como el agua y el ácido clorhídrico. Además, deben ser transparentes, sin color perceptible, y de un tipo que permita su mezcla con la pintura de manera inmediata después de la aplicación, asegurando una adhesión firme a la película de pintura, igual como se ilustra Figura 45.

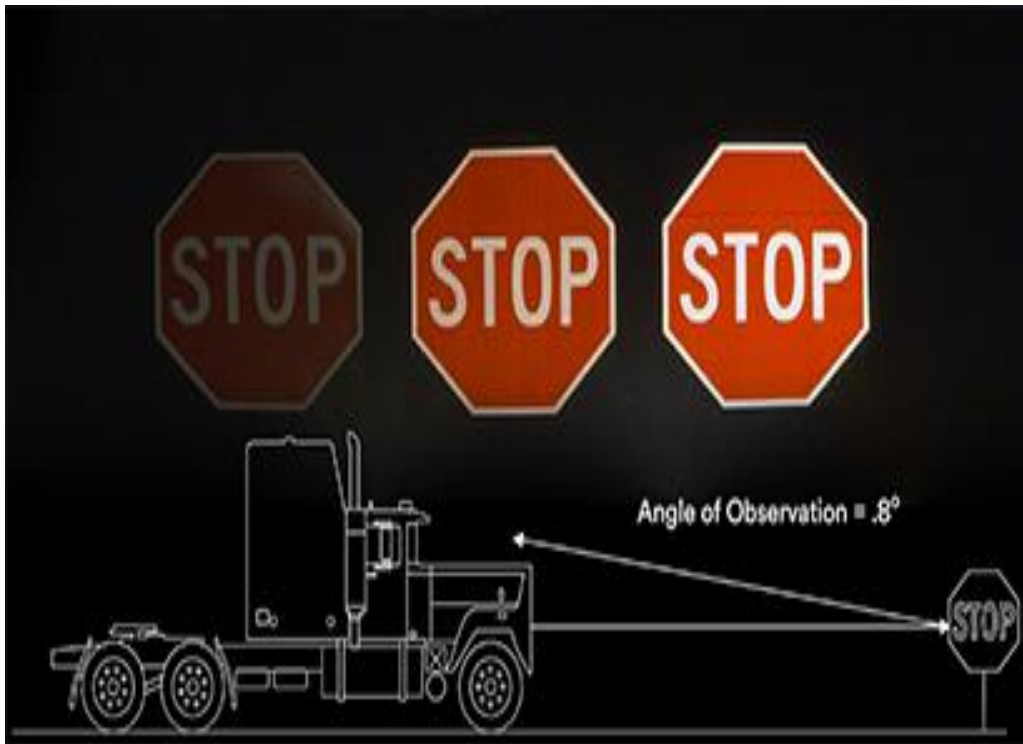
Figura 46

Señal de tránsito con láminas electroluminiscentes

Con relación a las señales verticales, se recomienda el uso de láminas electroluminiscentes, también denominadas láminas retrorreflectantes. Se trata de láminas de plástico flexibles que cuentan con un componente interno que se ilumina mediante la corriente continua. Es importante que estas láminas cumplan con las normativas RTE INEN 4 Parte 3, AASHTO M268 y ASTM D 4956. Entre los tonos más usados o los más habituales están el rojo, azul, amarillo, verde, marrón, u otros que tengan el fin de mejorar la visibilidad tanto de día como de noche en las carreteras. Para los conductores considerados adultos mayores, deben garantizar una óptima reflectividad. Asimismo, es importante que estas láminas cuenten con un revestimiento adhesivo preaplicado y protegido por un papel que se pueda quitar fácilmente. y que posean durabilidad mínima de 12 años.
