**UNIVERSIDAD LAICA VICENTE ROCAFUERTE
DE GUAYAQUIL
FACULTAD DE INGENIERÍA, INDUSTRIA Y CONSTRUCCIÓN
CARRERA DE INGENIERÍA CIVIL**

**TRABAJO DE TITULACIÓN
PREVIO A LA OBTENCIÓN DEL TÍTULO DE
INGENIERO CIVIL**

**DAÑOS ESTRUCTURALES GENERADOS POR SISMOS Y PROPUESTA
DE REFORZAMIENTO ESTRUCTURAL PARA LA UNIDAD EDUCATIVA
DIVISION DE INFANTERIA - GUAYAQUIL**

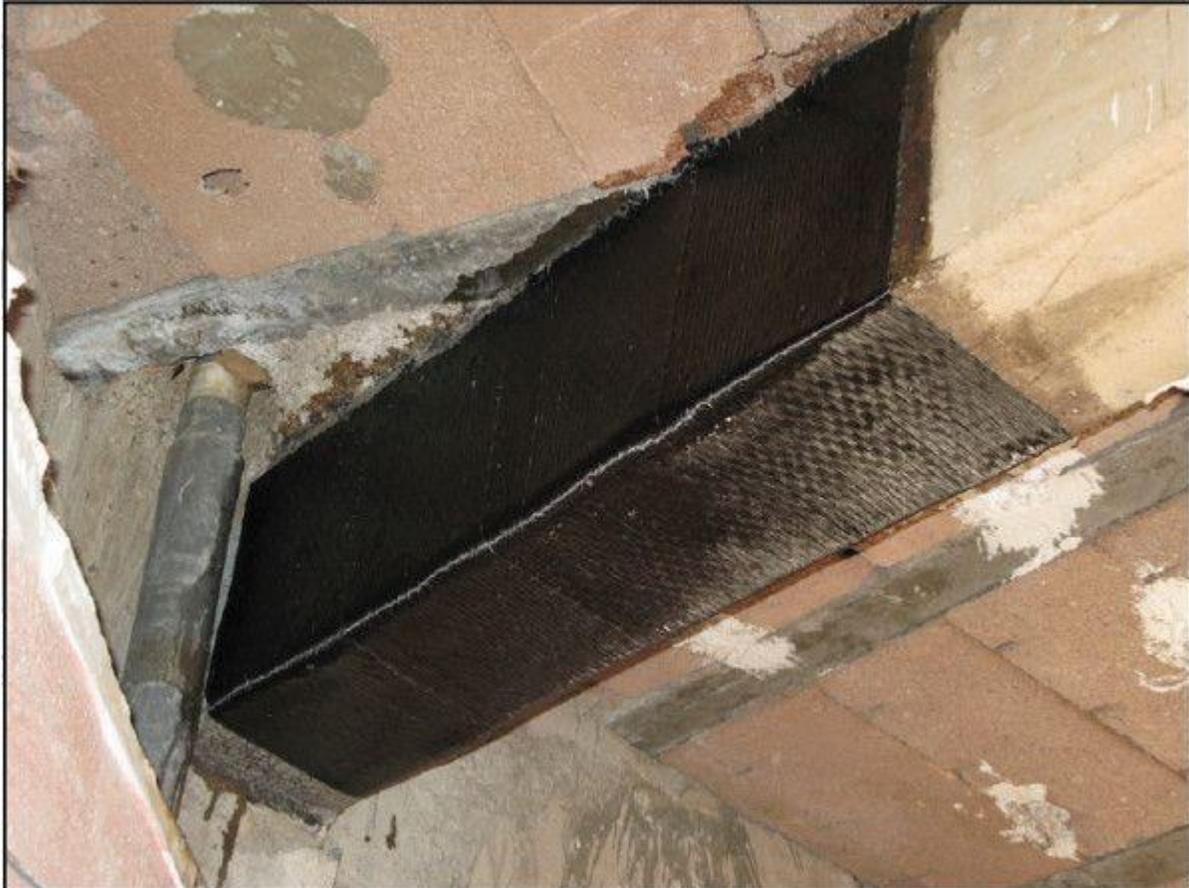
Refuerzos de fibra de carbono.

Este método es particularmente eficaz para mejorar la resistencia a la tracción y flexión de elementos como vigas y columnas. Se utiliza en diversas aplicaciones, como la rehabilitación de puentes, el refuerzo de edificios históricos y la fortificación de estructuras afectadas por eventos sísmicos.

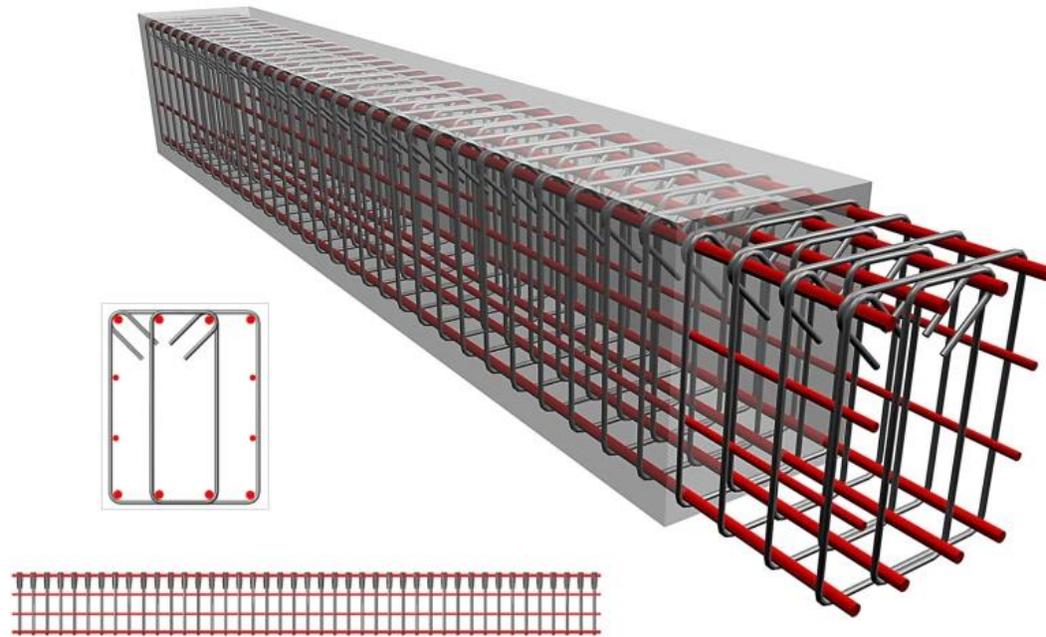
Combinaciones de acero de refuerzo

Este enfoque resulta efectivo para aumentar la capacidad de carga y la resistencia a la tracción de la estructura, permitiéndole soportar cargas adicionales o cumplir con nuevos requisitos de diseño. Se utiliza comúnmente en la rehabilitación de edificios antiguos, puentes y otras estructuras afectadas por daños o que necesitan adaptarse a cambios en las condiciones de carga.

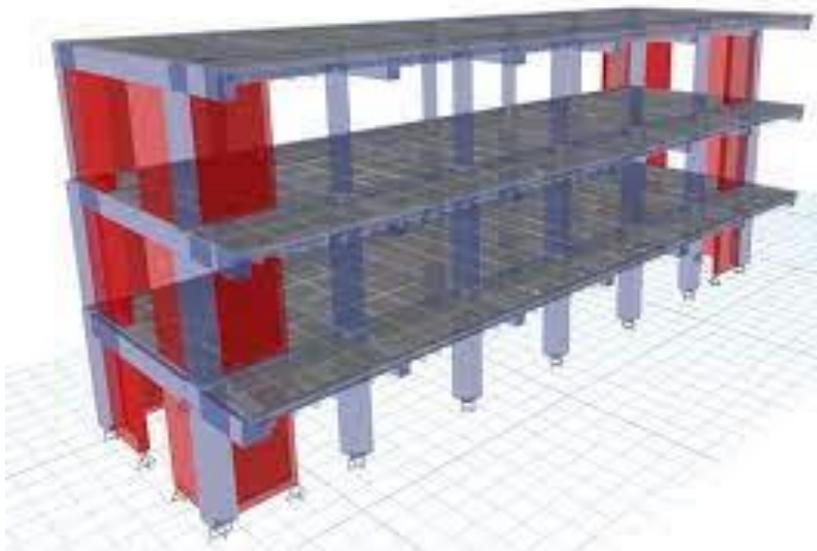
Vista en 3D del modelo estructural con muros de corte

Los muros de corte se aseguran de manera sólida a la estructura preexistente a través de anclajes o conexiones estructurales para asegurar su eficacia. Además, es posible introducir mejoras adicionales en otros componentes estructurales como vigas, columnas o losas, según las necesidades específicas del edificio. Por último, se llevan a cabo pruebas de calidad y se obtiene la certificación correspondiente, garantizando que la edificación cumpla con los estándares de seguridad y resistencia necesarios para hacer frente a eventos sísmicos y salvaguardar tanto la vida humana como la propiedad.

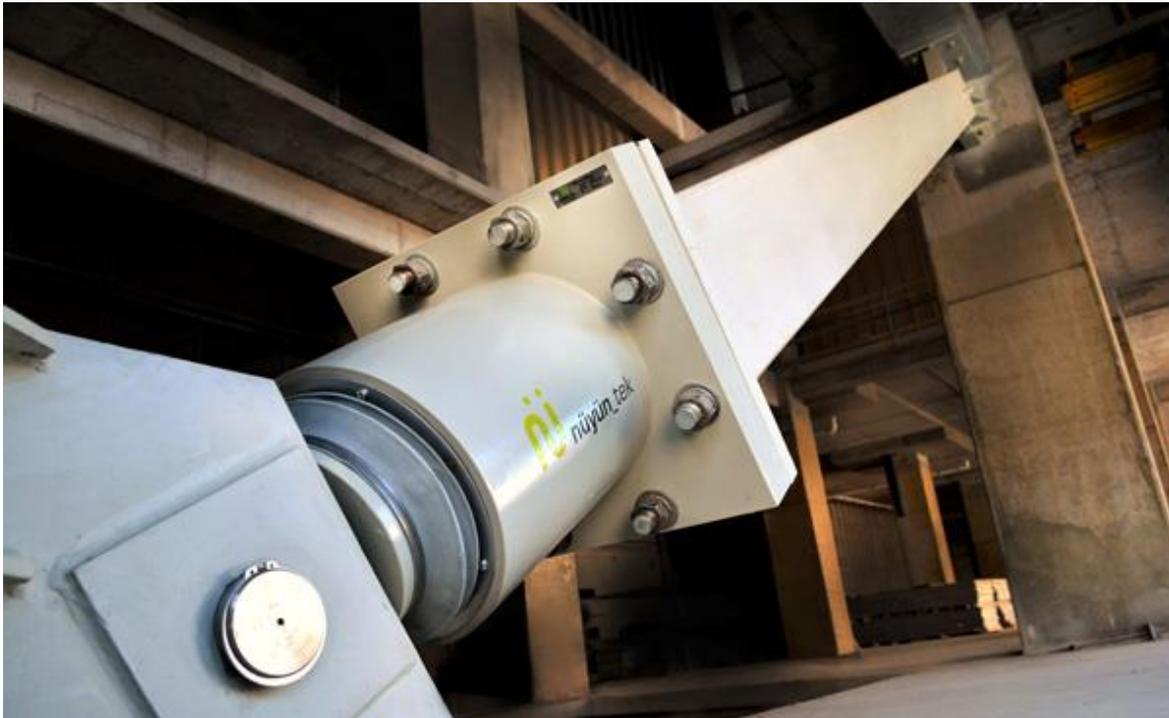
Disipador de fluido viscoso

Para instalar los disipadores de viscosidad, se establece una conexión con elementos estructurales esenciales, como vigas o columnas, con el propósito de permitir una disipación efectiva de la energía provocada por las fuerzas dinámicas. Este procedimiento demanda un cuidadoso diseño estructural y un minucioso análisis para asegurar la eficacia y la seguridad del sistema de disipación de energía en su totalidad. Los disipadores de viscosidad cumplen un rol fundamental en la protección de estructuras contra fuerzas dinámicas al mejorar su resistencia sísmica, reducir vibraciones y promover la seguridad de los ocupantes. La integración estratégica de estos dispositivos con otros sistemas de disipación de energía y su ubicación precisa son aspectos esenciales para optimizar su rendimiento en la fortificación de edificaciones ante eventos sísmicos y de viento.

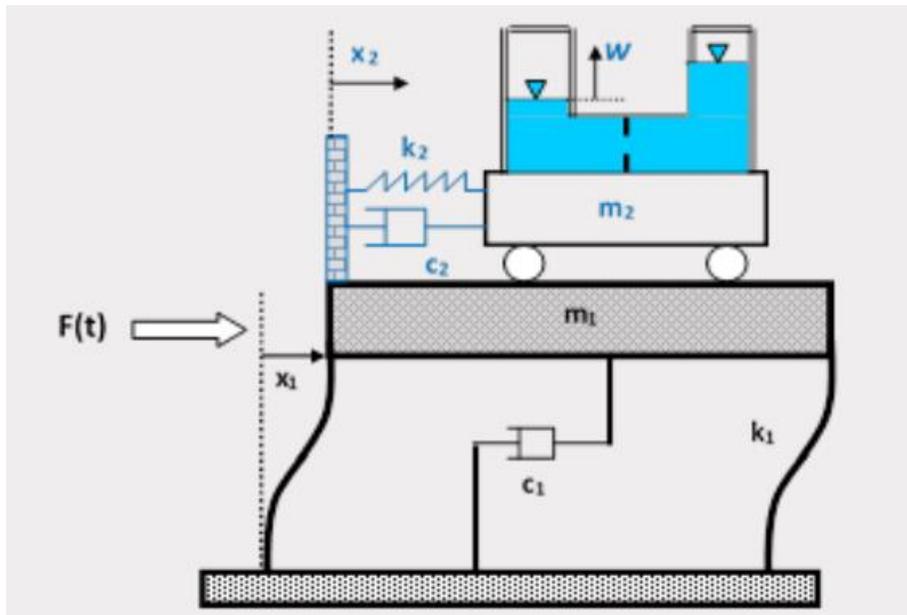
Esquema general de un amortiguador de masa

La aplicación de la masa sintonizada es adaptable y adecuada para una amplia variedad de estructuras, que van desde edificios de altura considerable hasta puentes e instalaciones industriales. Su diseño y ubicación pueden ser planificados estratégicamente para resguardar diferentes tipos de construcciones, lo que conlleva a una mayor seguridad y a la reducción de riesgos relacionados con eventos sísmicos y otras cargas dinámicas. En síntesis, la masa sintonizada representa un sistema de disipación de energía innovador y eficaz que ofrece beneficios sustanciales en términos de protección estructural y durabilidad.

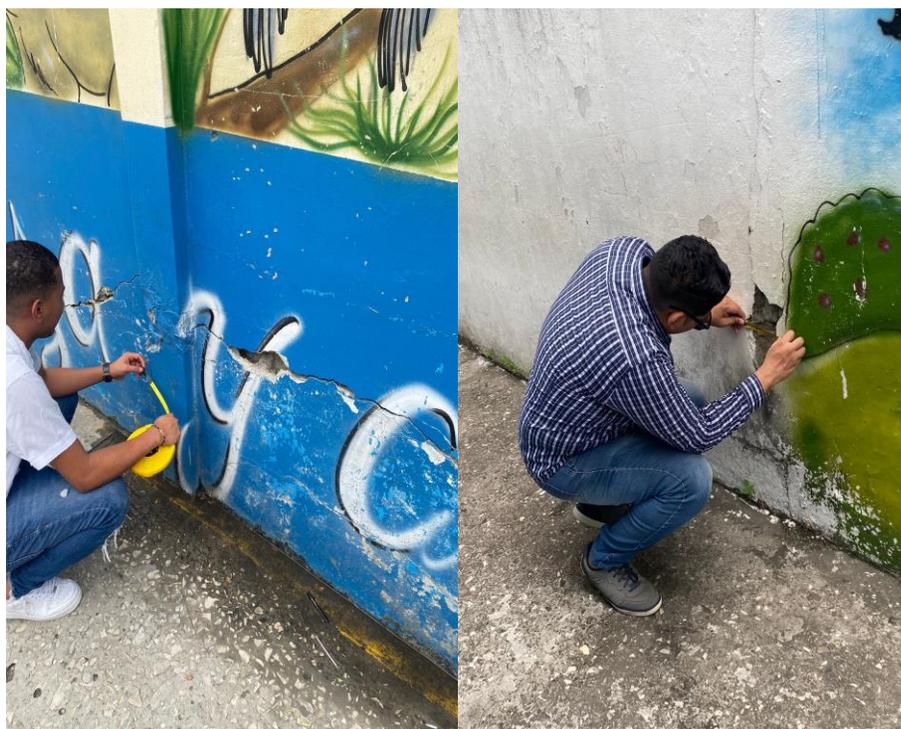
Medición de longitud en las fisuras

Utilizando la técnica de la observación se pudo evidenciar el resultado de los diferentes movimientos sísmicos, los cuales han provocado varias fisuras en el muro.

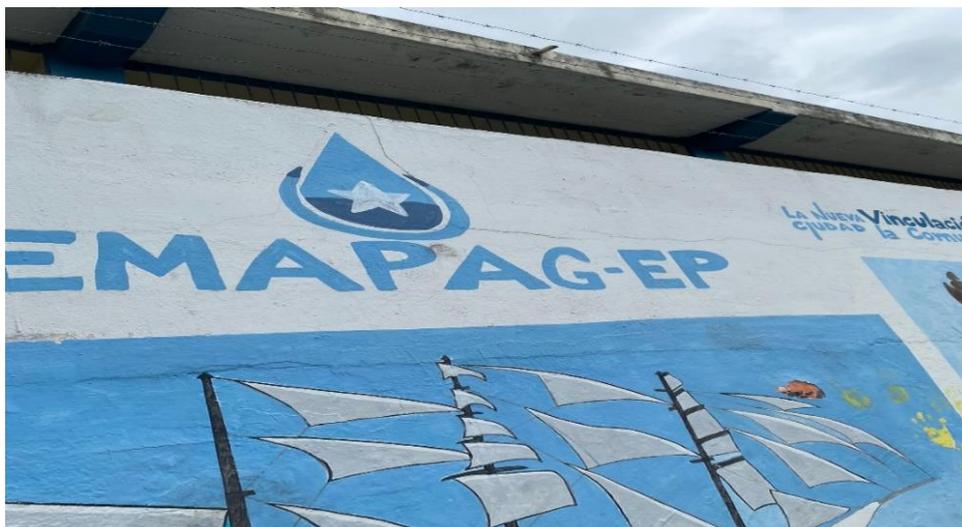
Fisuras en el muro frontal de la Unidad Educativa

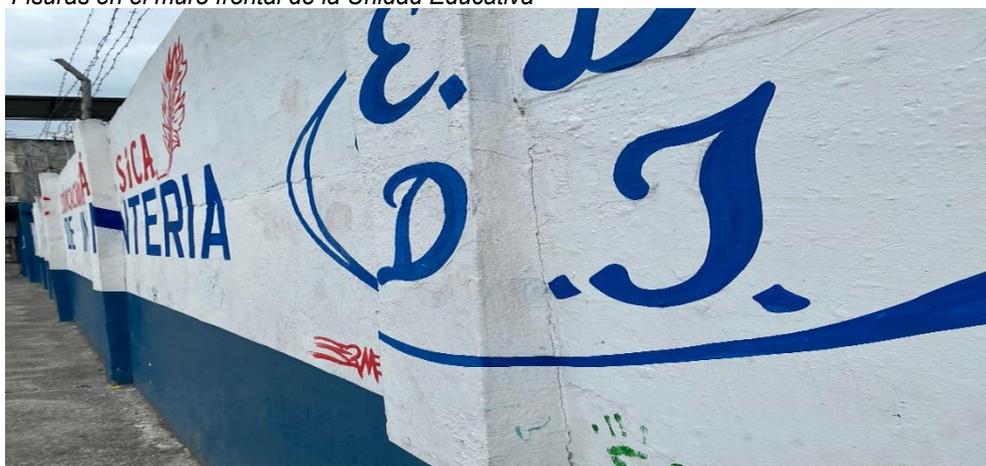
Figura 24

Fisuras en el muro frontal de la Unidad Educativa

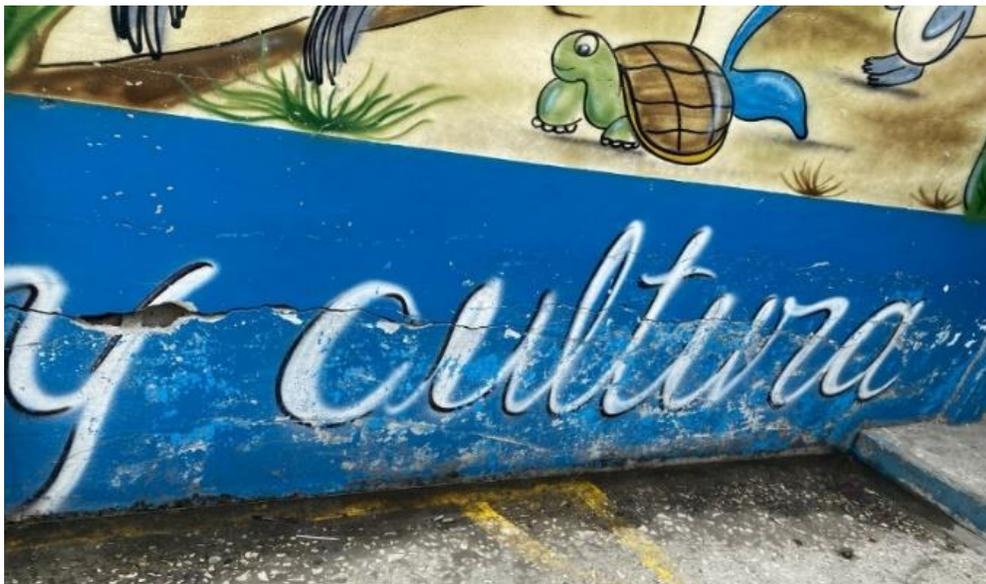
Figura 26

Fisuras en muros laterales

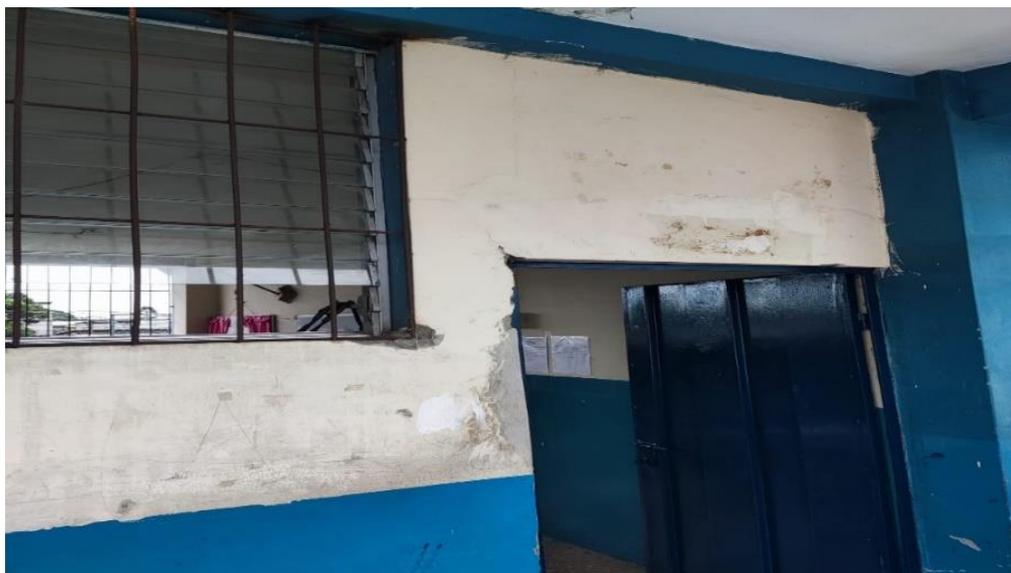
Fisuras en el marco de la puerta

En el interior de las aulas se encontraron varios daños como fisuras y pérdida de material en el marco de las puertas y ventanas.

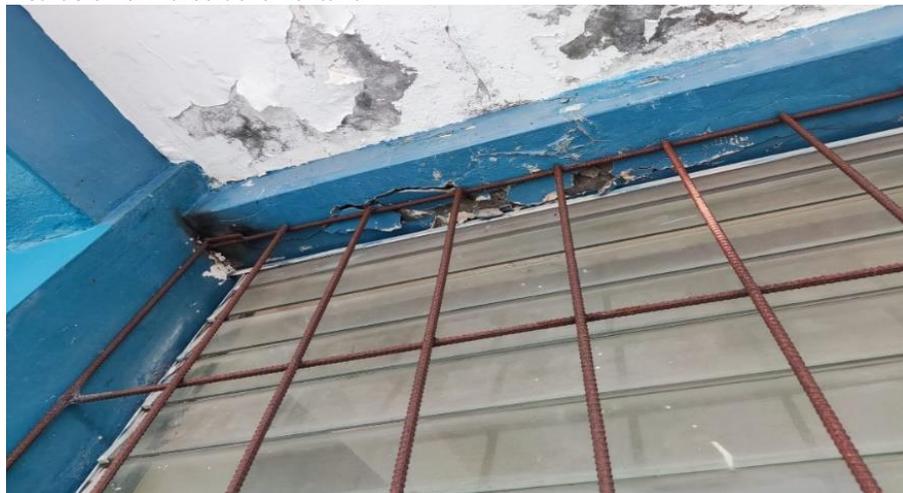
Fisuras en el marco de la ventana

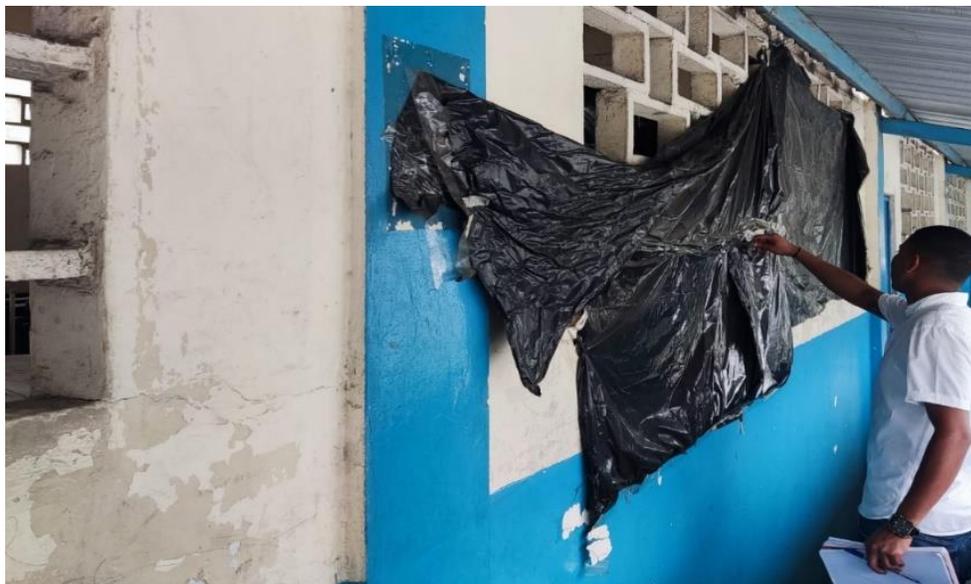
Figura 32

Daños en la ventana de un aula

En las siguientes ilustraciones se puede notar que las ventanas de una de las aulas han sido fuertemente afectadas por los sismos, provocando la caída y deformación de partes de la misma.

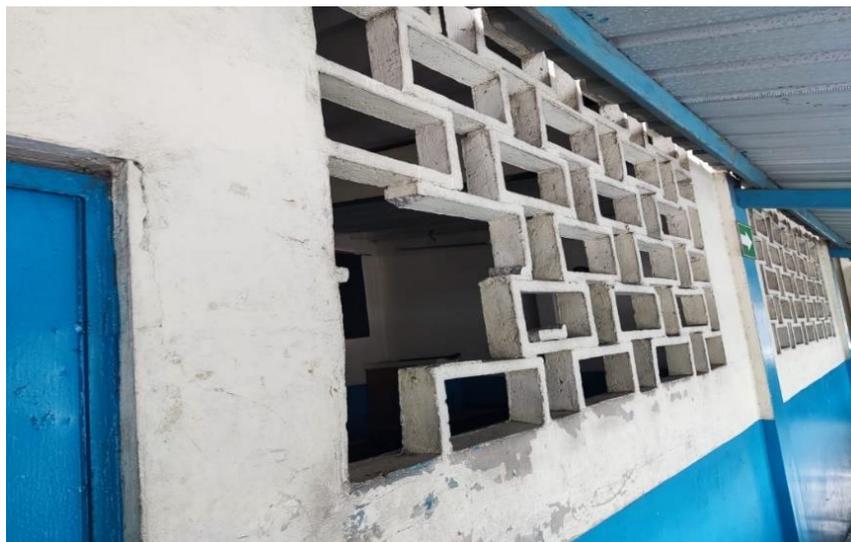
Daños en la ventana de un aula

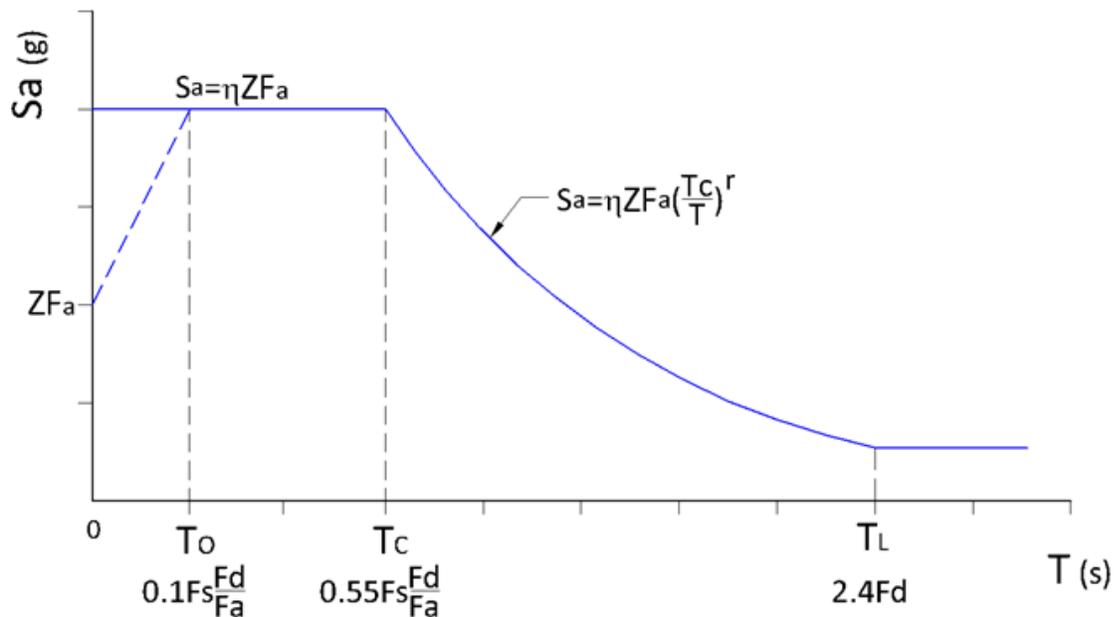
Espectro de diseño elástico

El espectro de respuesta elástico de aceleraciones expresado como fracción de la aceleración de la gravedad S_a , para el nivel del sismo de diseño, fue aplicado, tomando en cuenta las siguientes consideraciones:

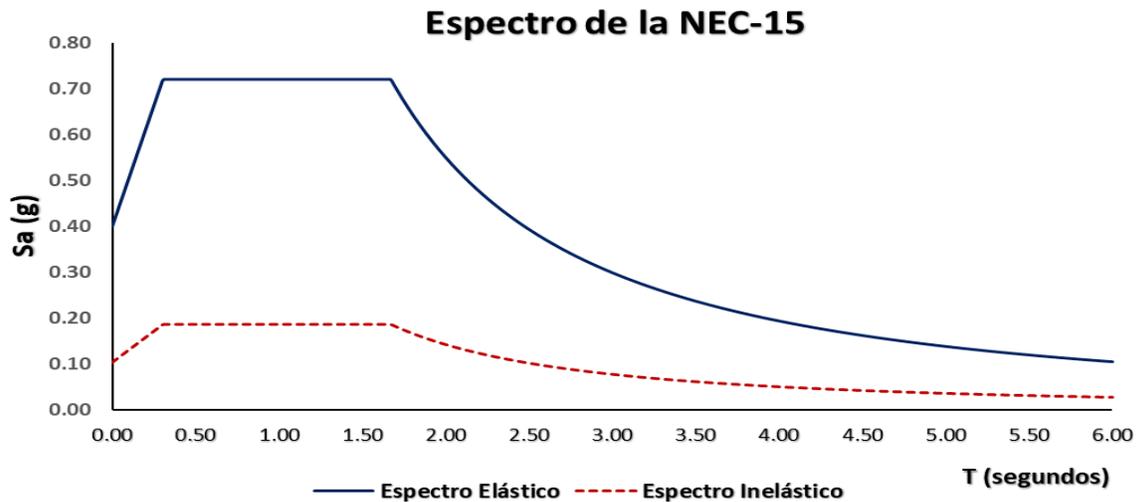
Construcción del espectro de la Nec-15

Se ha optado por un análisis modal, mediante la utilización de un espectro de diseño, siguiendo los lineamientos establecidos por la NEC-15.

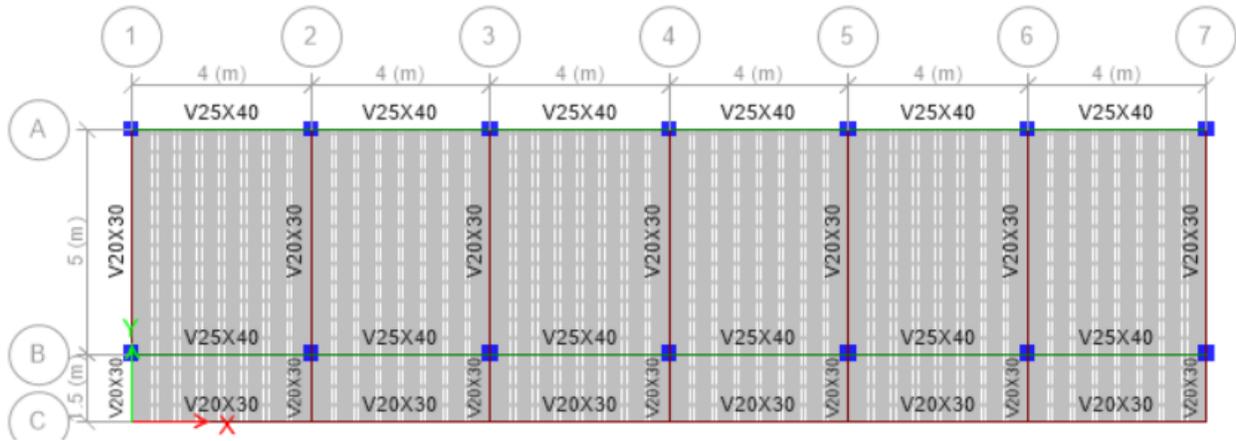
Ejes Definidos para el Modelo Estructural

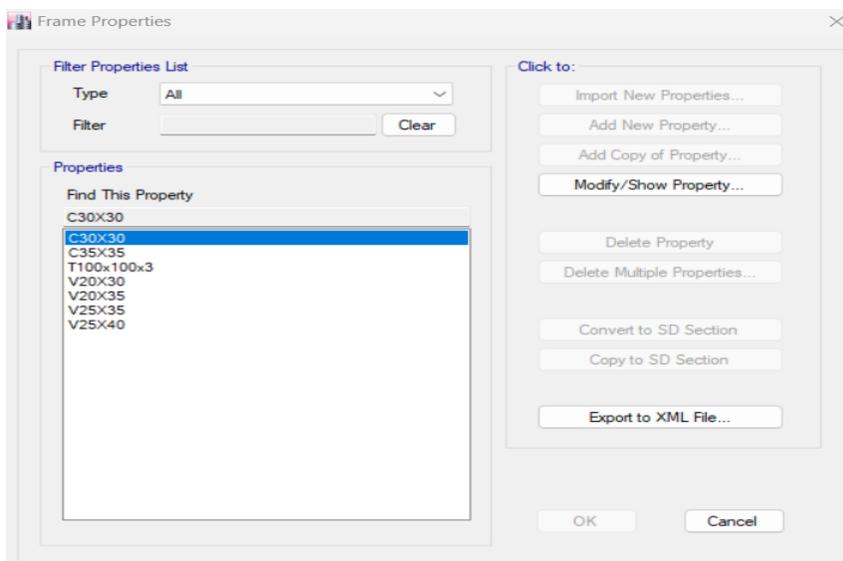
Elementos frame

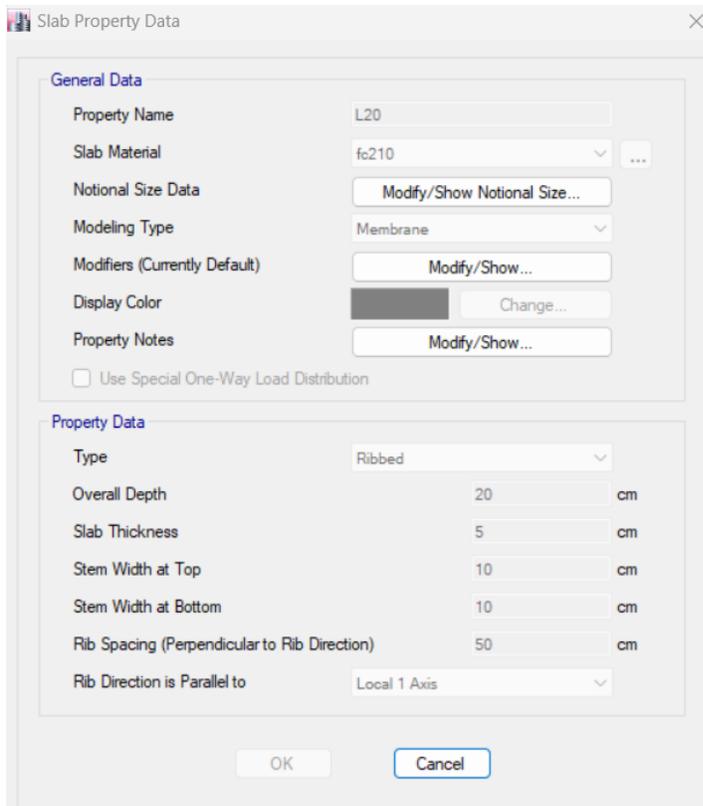
Losa nervada de piso 1 y 2

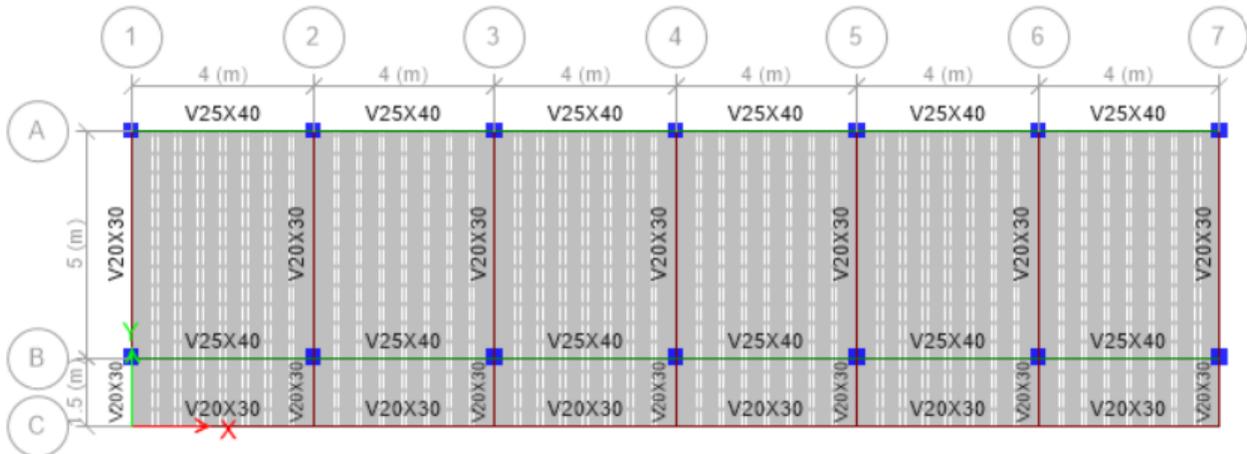
Asignación de elementos estructurales de piso 1

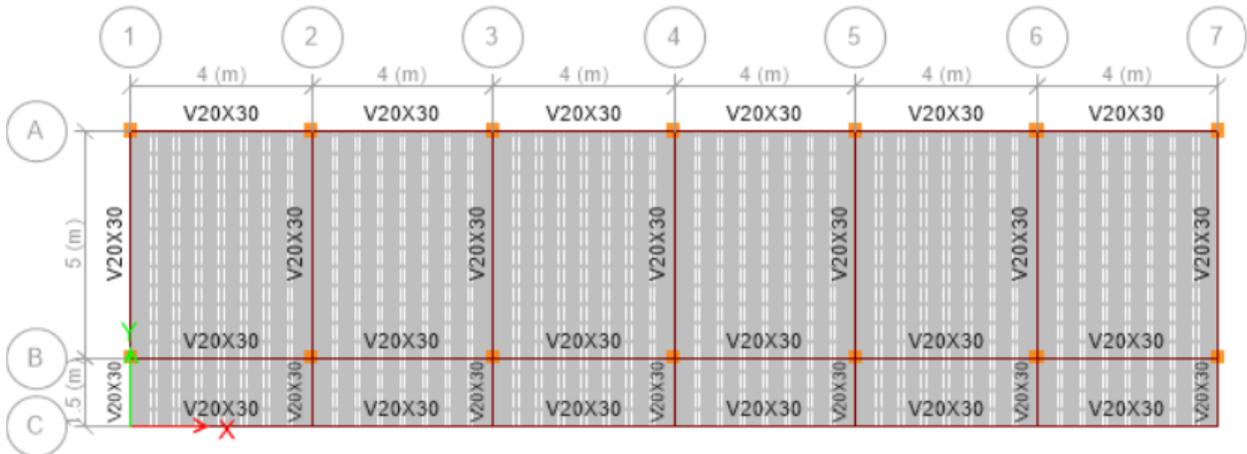
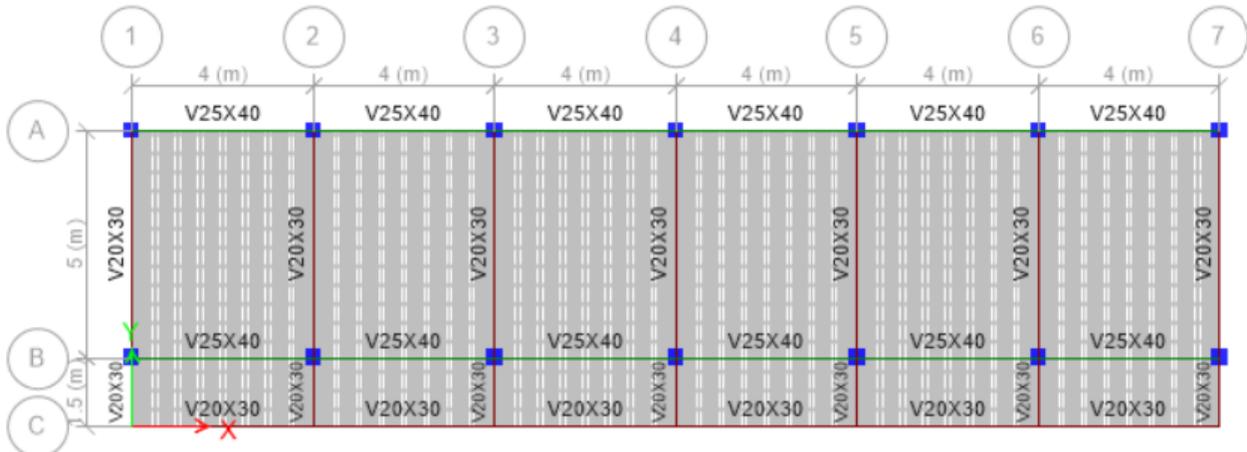
Figura 43

Asignación de elementos estructurales de piso 2

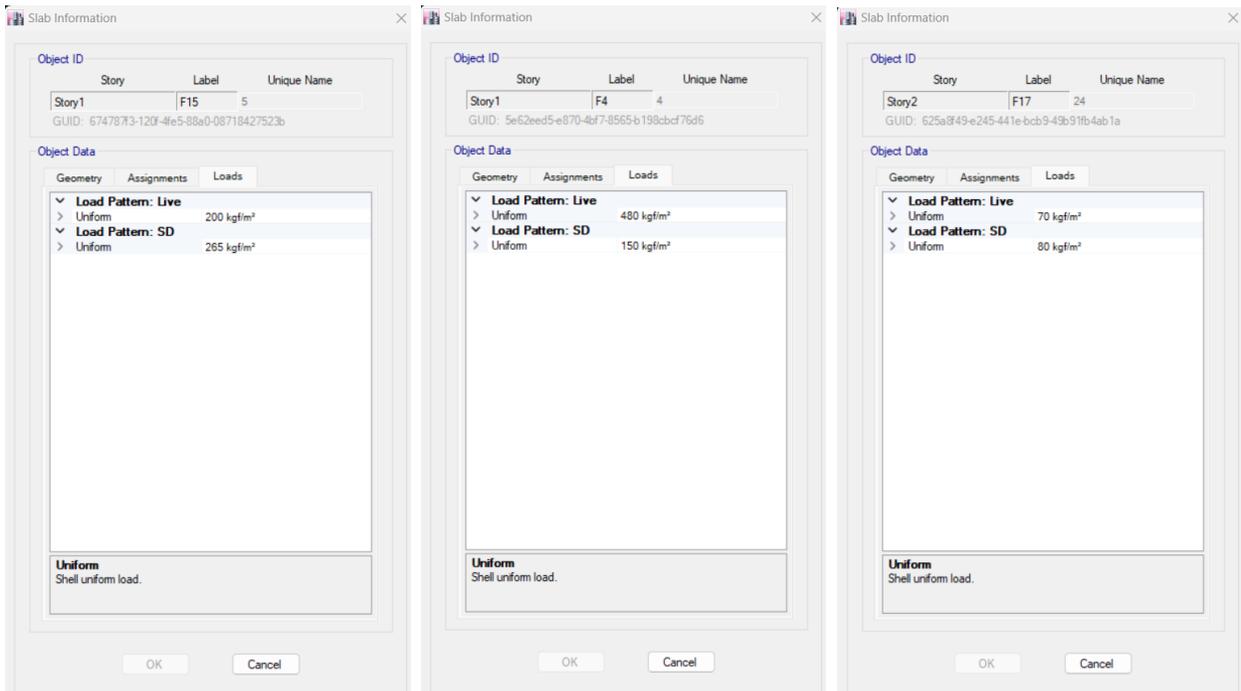
Carga sobre losas

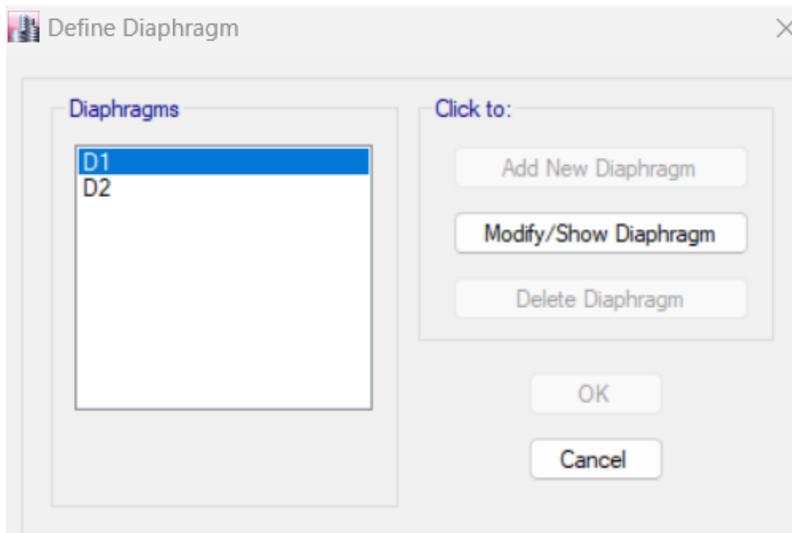
Definición de diafragma de piso rígido

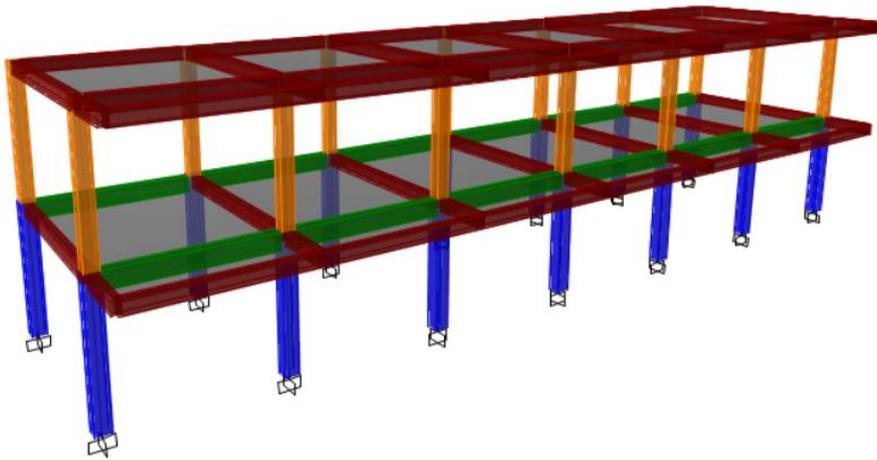
Modelo tridimensional

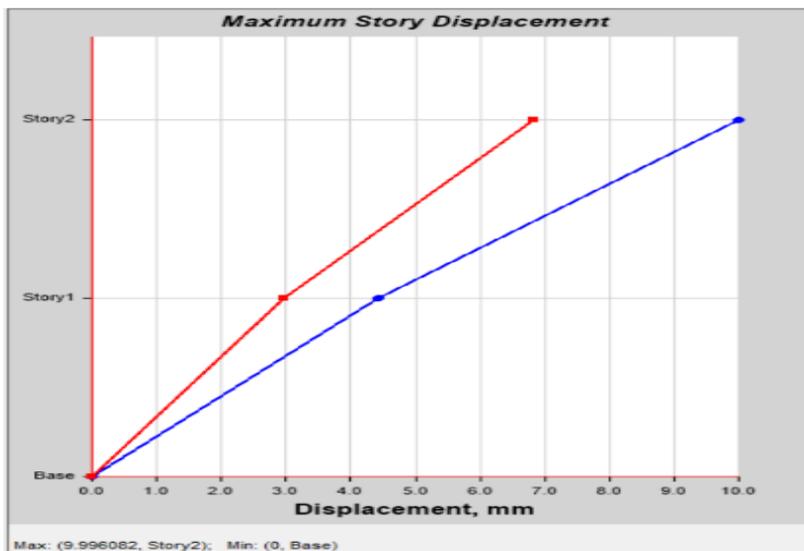
Desplazamiento máximo, caso SX

El desplazamiento máximo producido en el eje X bajo la acción del caso de carga SX es:

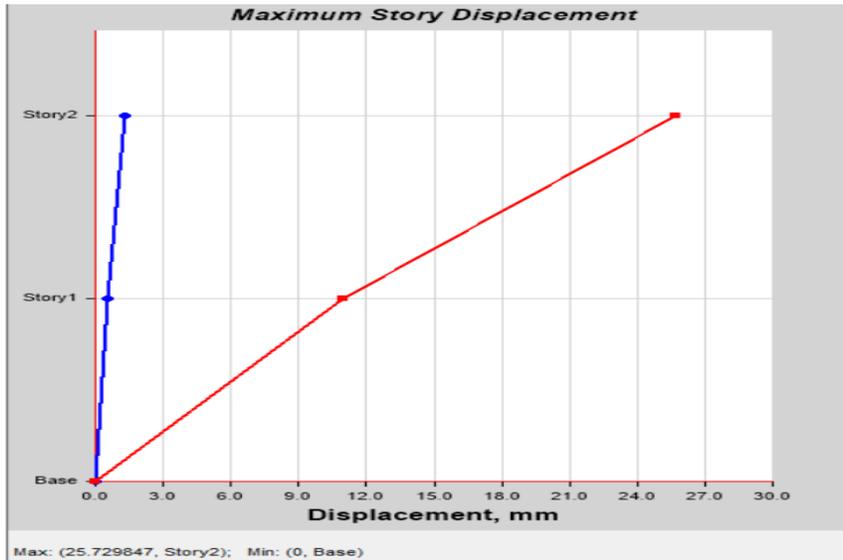
Figura 52

Desplazamiento máximo, caso SY

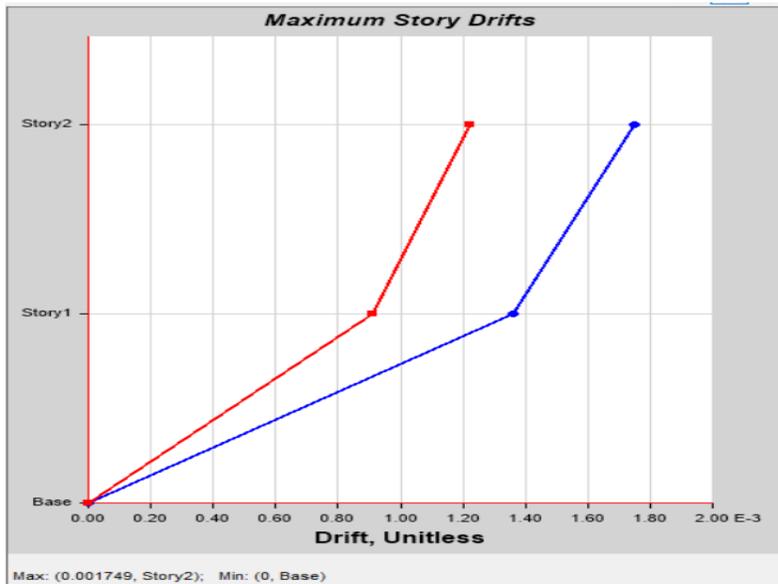
Deriva máxima, caso SX

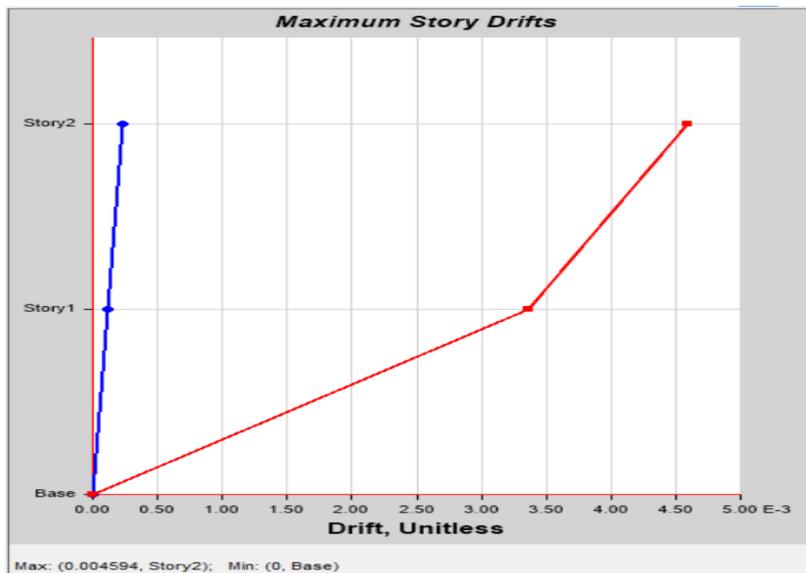
Figura 54

Deriva máxima, caso SY

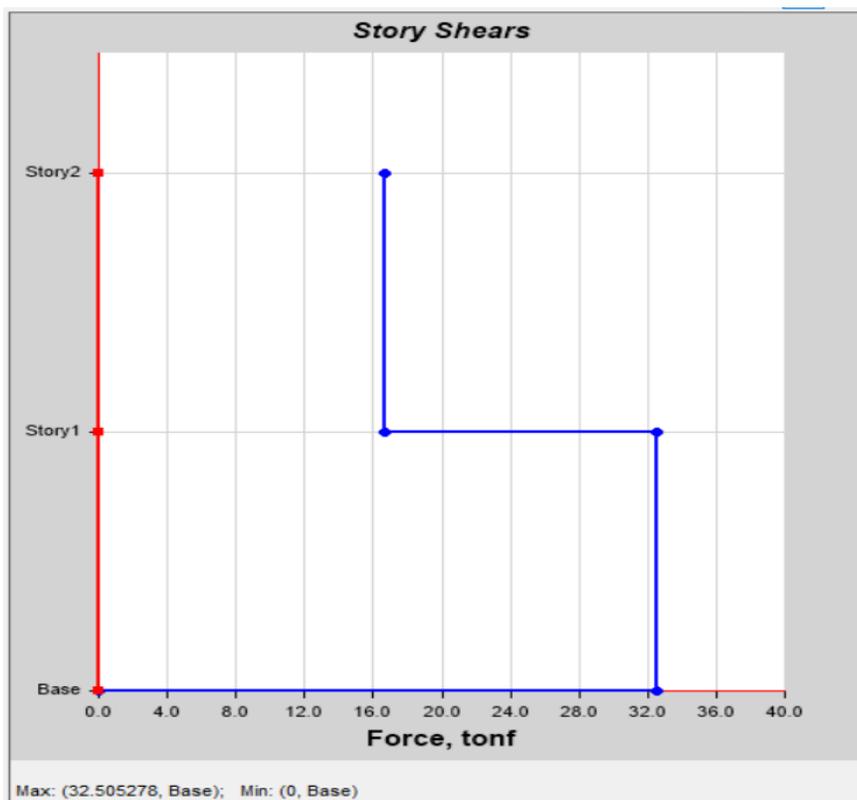
Cortante de piso, debido a SX

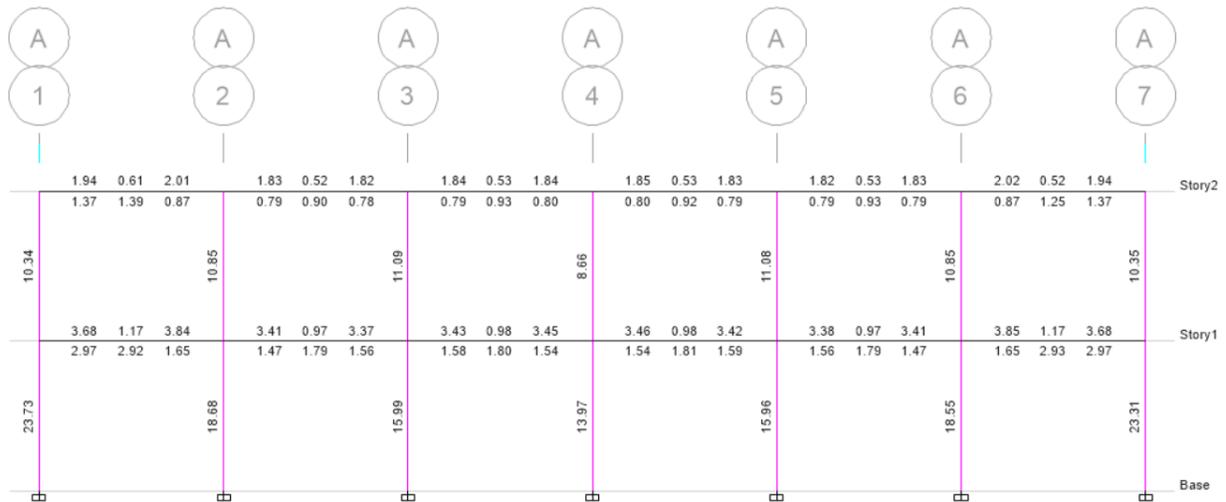
Demanda de acero requerido en pórtico del eje A

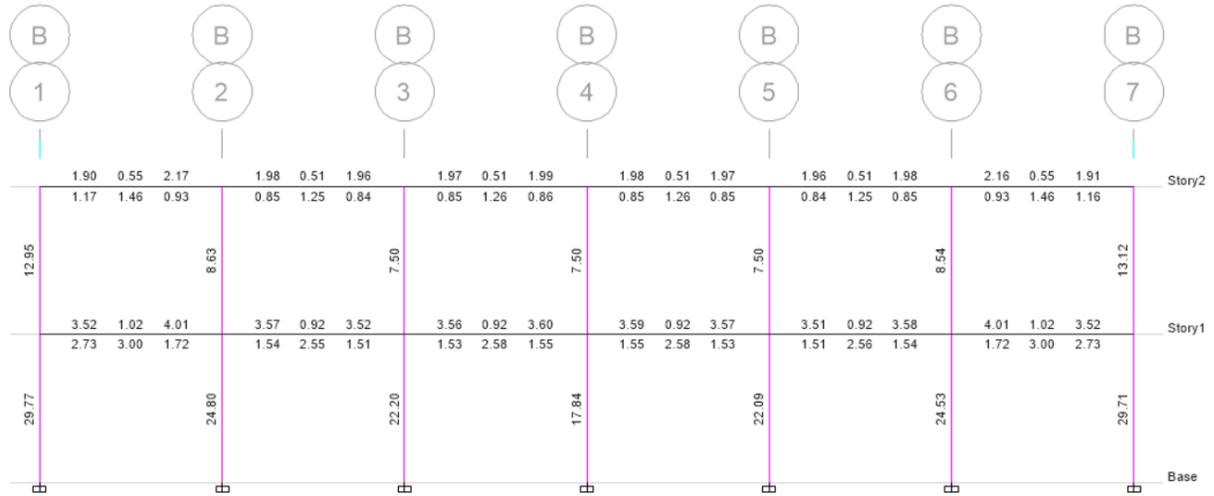
Demanda de acero requerido en pórtico del eje B

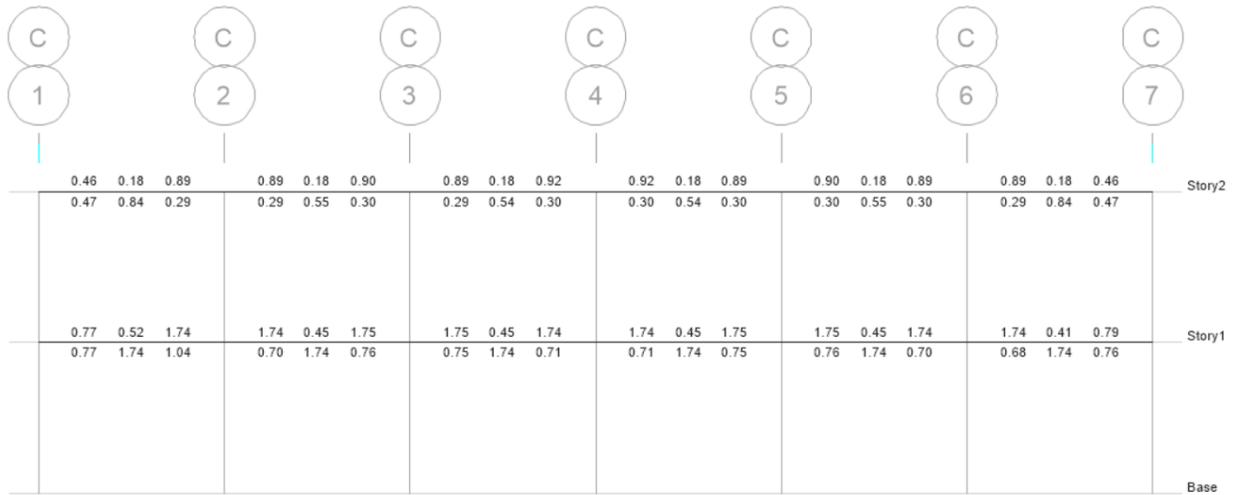
Demanda de acero requerido en pórtico del eje C

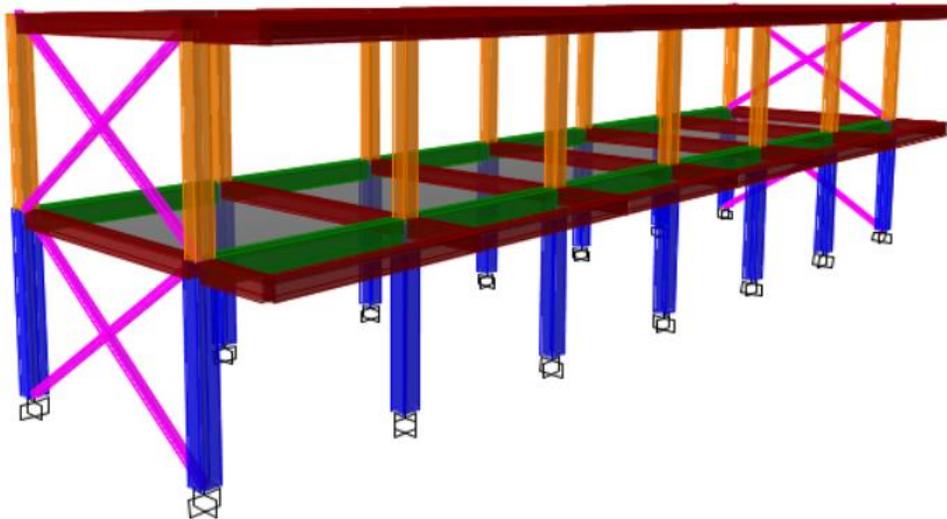
Modelo tridimensional con reforzamiento

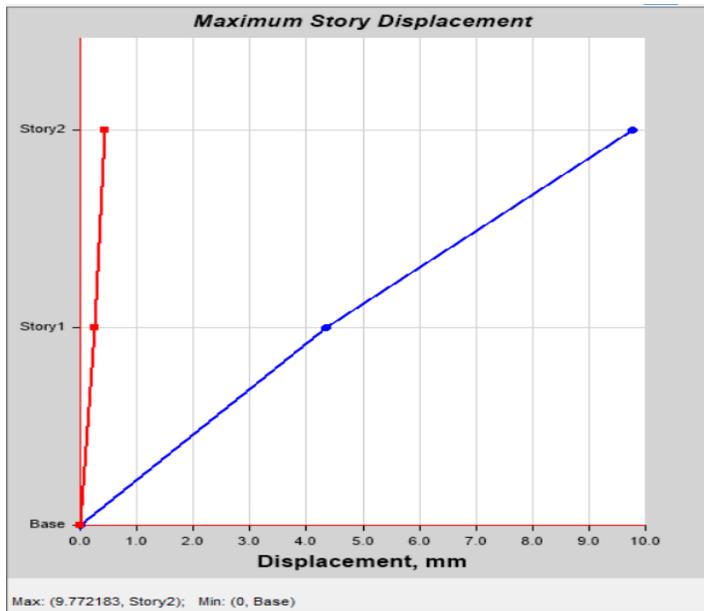
Desplazamiento máximo, caso SX

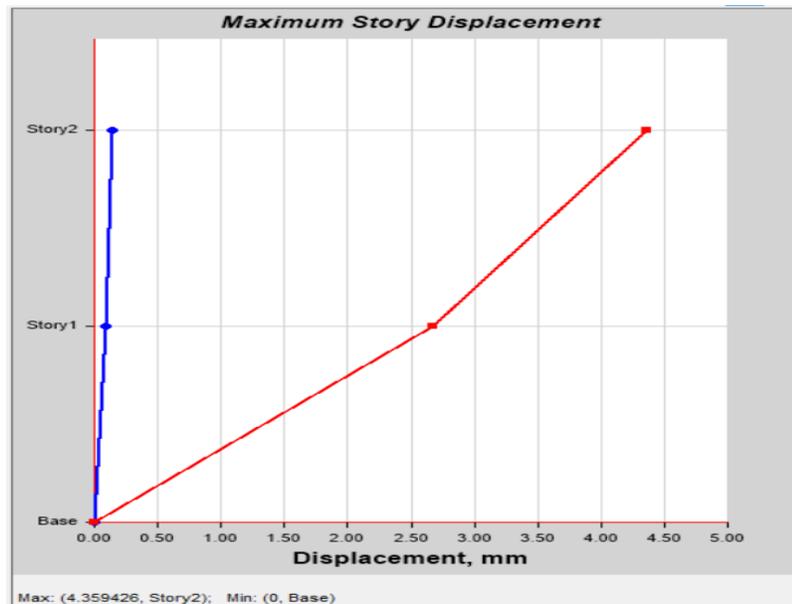
Desplazamiento máximo, caso SY

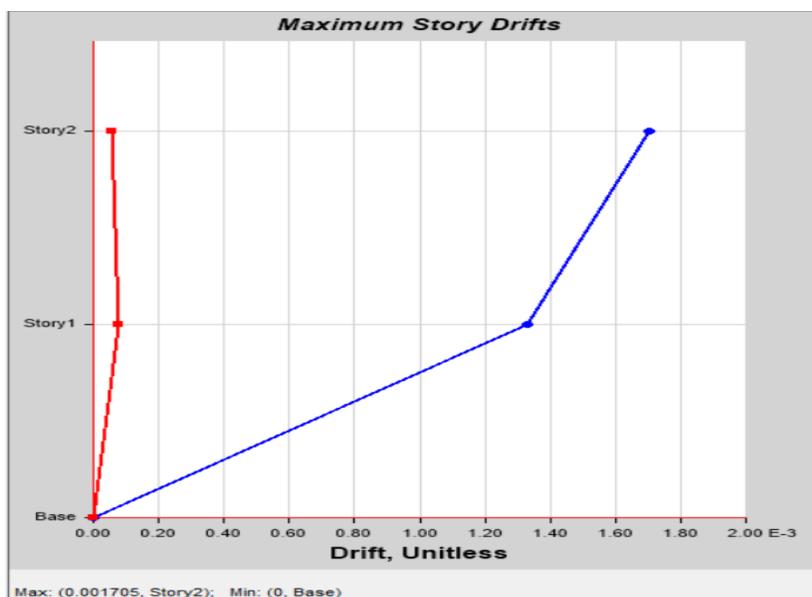
Deriva máxima, caso SX

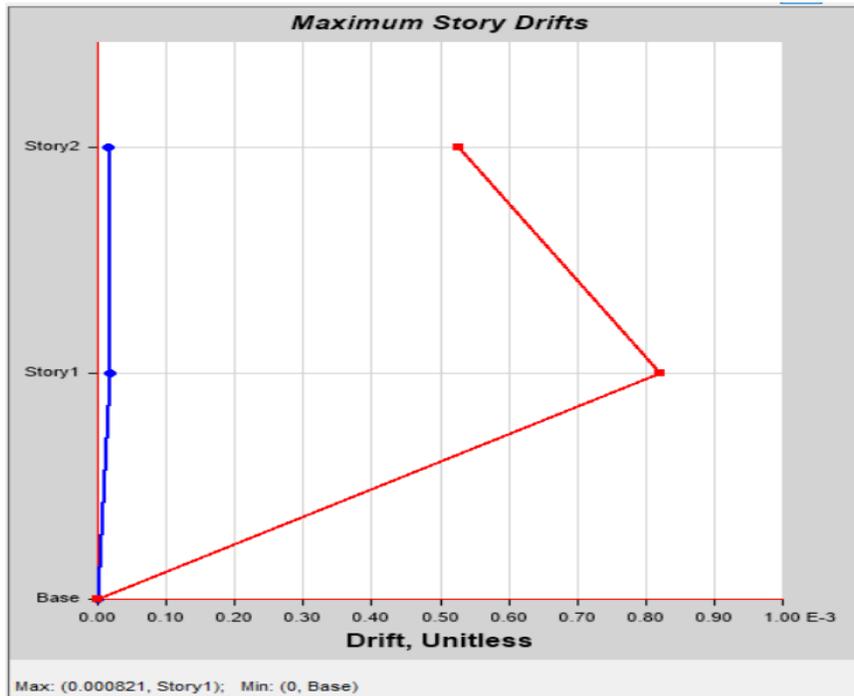
Deriva máxima, caso SY

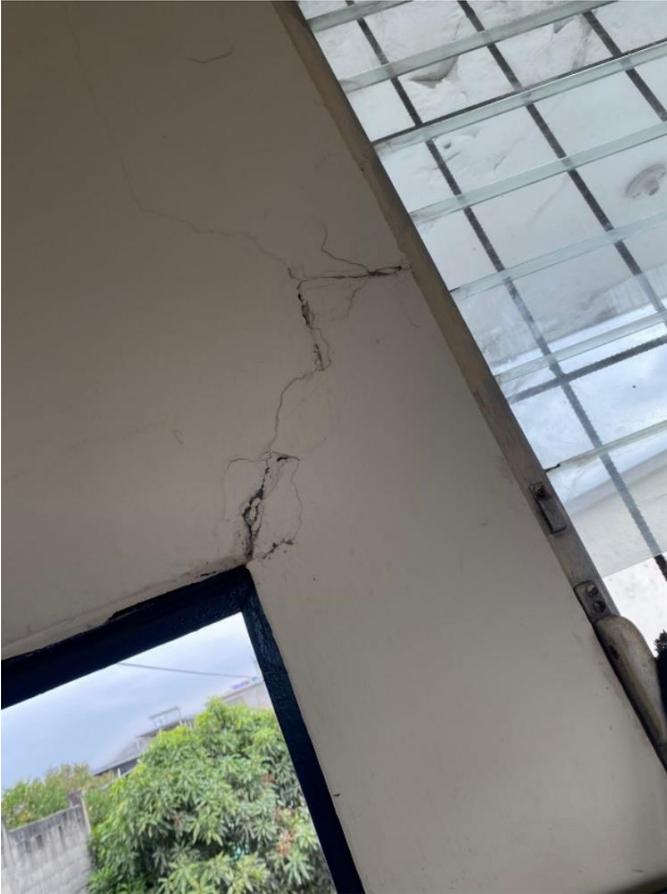
Fisura en el lateral de la puerta
