**UNIVERSIDAD LAICA VICENTE ROCAFUERTE
DE GUAYAQUIL
FACULTAD DE INGENIERÍA, INDUSTRIA Y CONSTRUCCIÓN
CARRERA DE INGENIERÍA CIVIL**

**TRABAJO DE TITULACIÓN
PREVIO A LA OBTENCIÓN DEL TÍTULO DE
INGENIERO CIVIL**

**DAÑOS ESTRUCTURALES GENERADOS POR SISMOS Y PROPUESTA
DE REFORZAMIENTO ESTRUCTURAL PARA LA UNIDAD EDUCATIVA
DIVISION DE INFANTERIA - GUAYAQUIL**

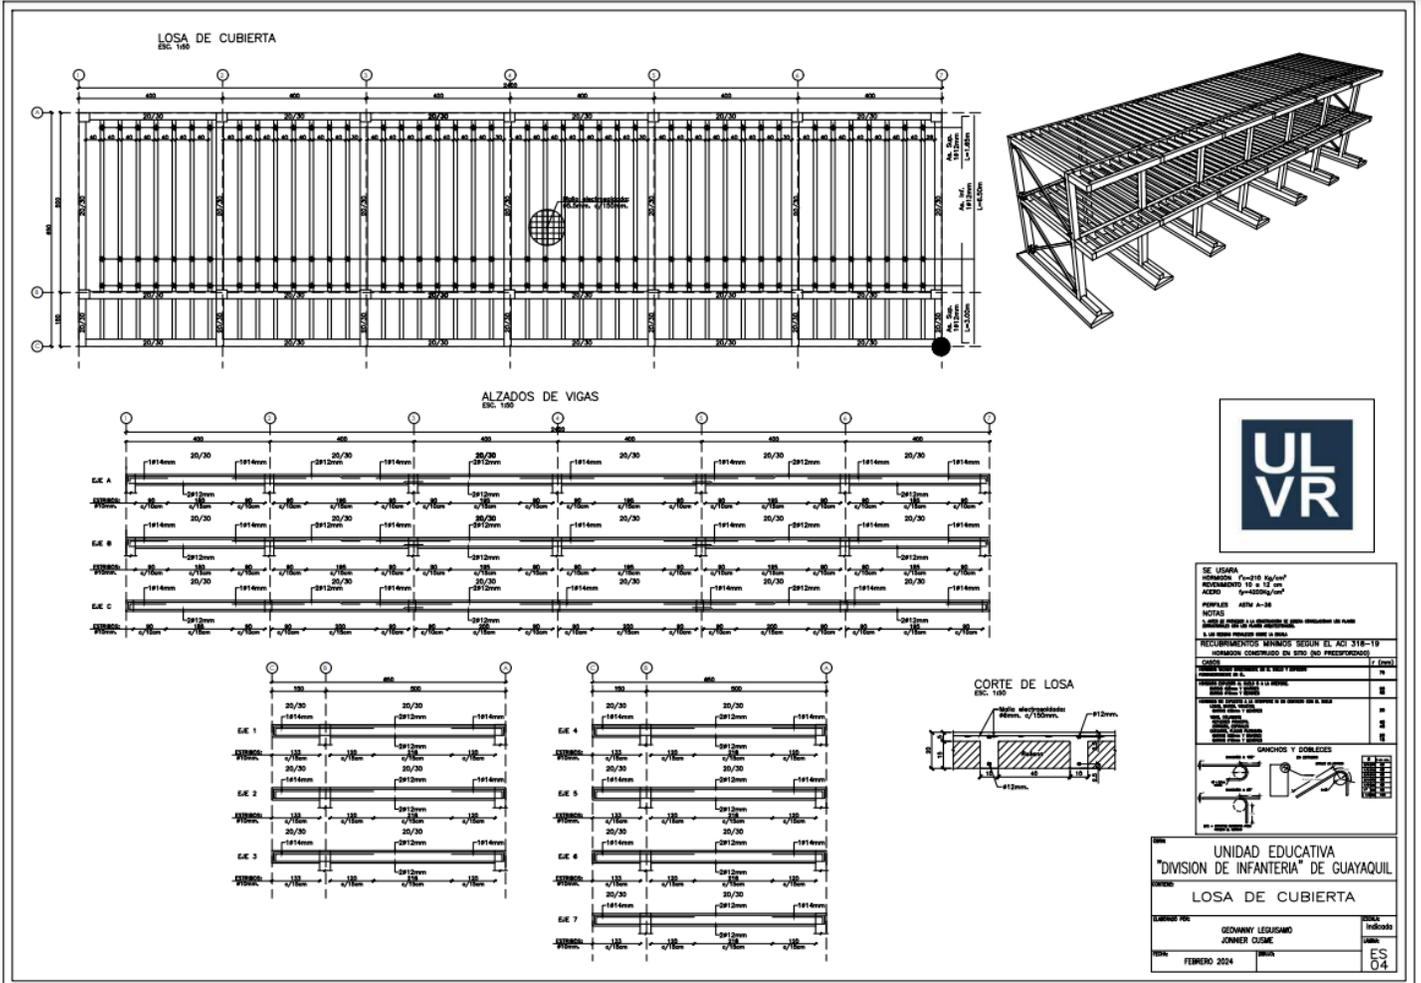
Losa de Cubierta- Detalles estructurales
