**UNIVERSIDAD LAICA VICENTE ROCAFUERTE
DE GUAYAQUIL
FACULTAD DE INGENIERIA, INDUSTRIA Y CONSTRUCCION
CARRERA DE INGENIERIA CIVIL**

**TRABAJO DE TITULACIÓN
PREVIO A LA OBTENCIÓN DEL TÍTULO DE
INGENIERO CIVIL**

**VULNERABILIDAD SÍSMICA DEL EDIFICIO RESIDENCIAL “LOS ARMIJOS”
UBICADO EN CANTON PASAJE – EL ORO.**

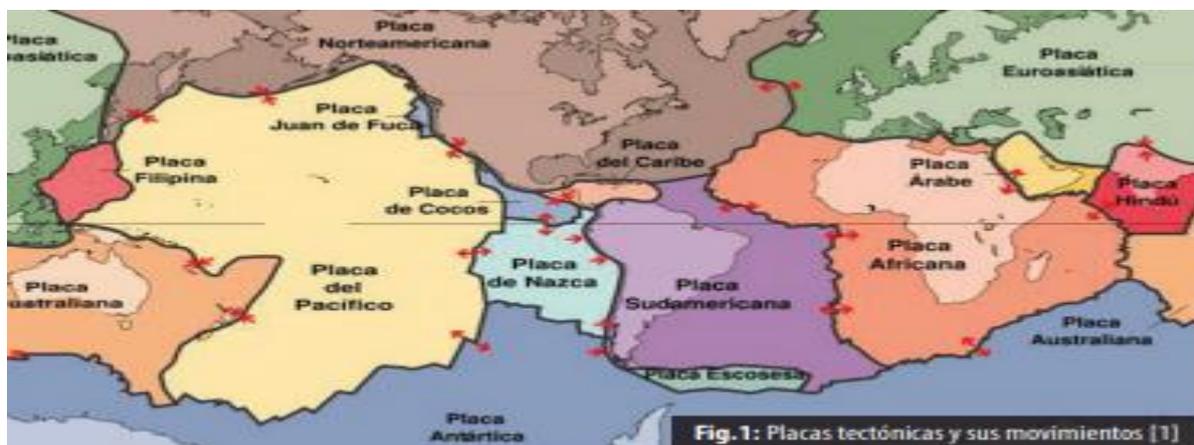
Figura 2

Placas tectónicas y sus movimientos

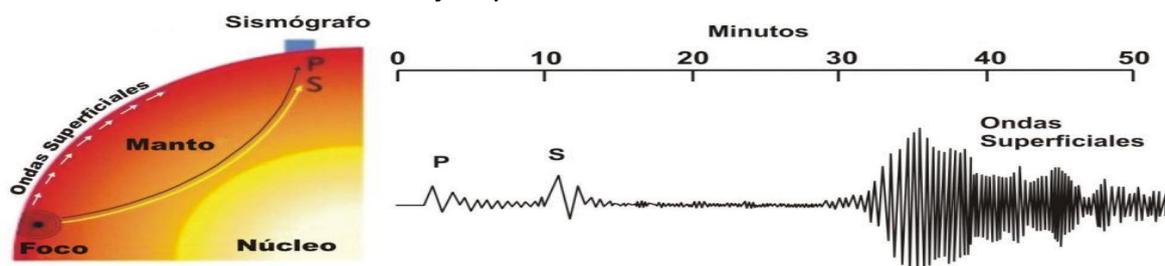
Figura 3

Generación de las Ondas Internas y Superficiales,

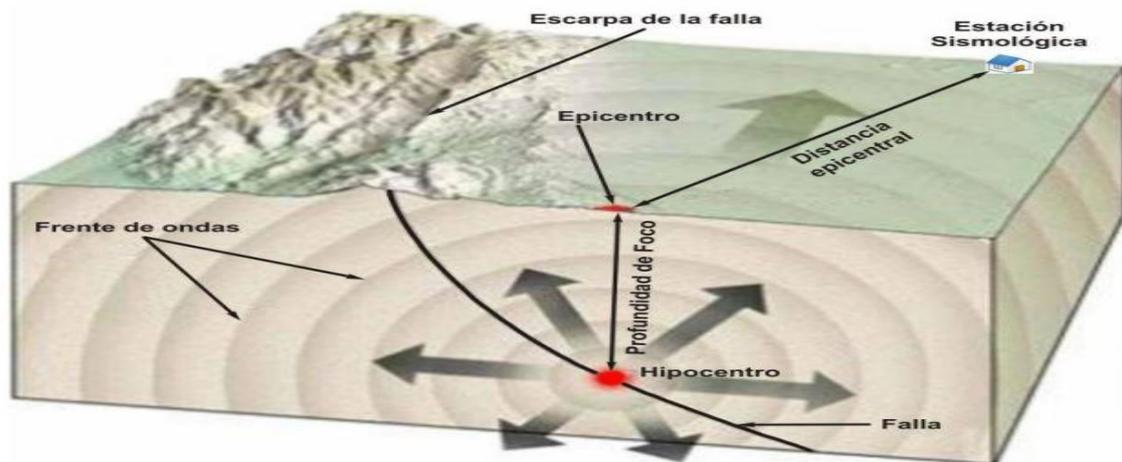
Figura 4

Corte de la Tierra ilustrando el proceso de un sismo

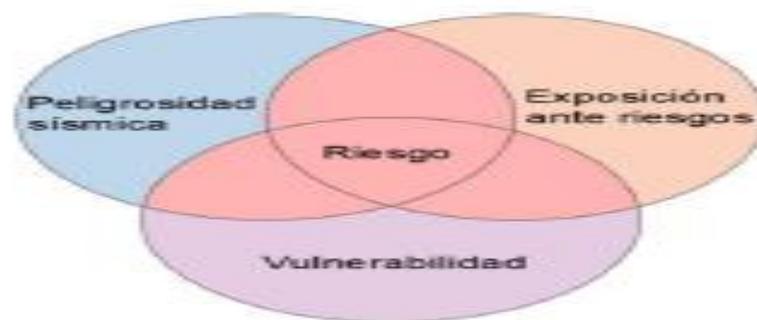
Figura 5
Conceptualización del riesgo sísmico

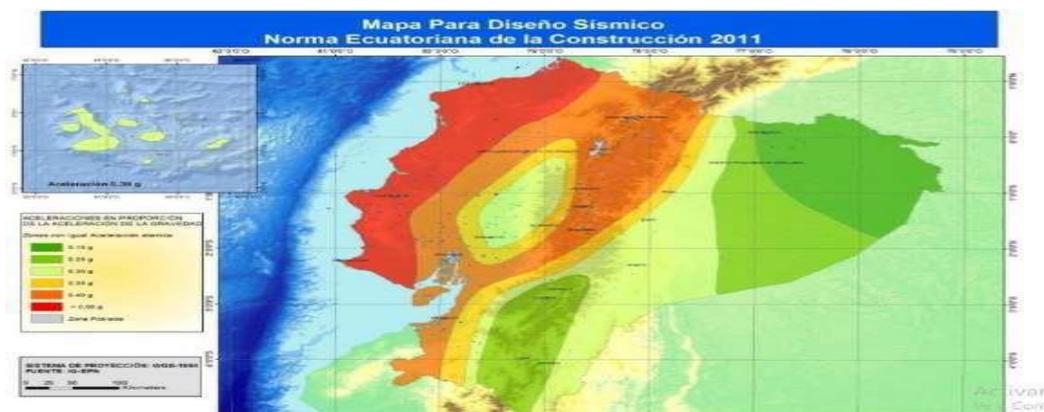
El Instituto Geofísico diseñó un mapa de zonas peligrosas sísmicas del Ecuador.

Figura 6
Zonificación de riesgo sísmico en Ecuador

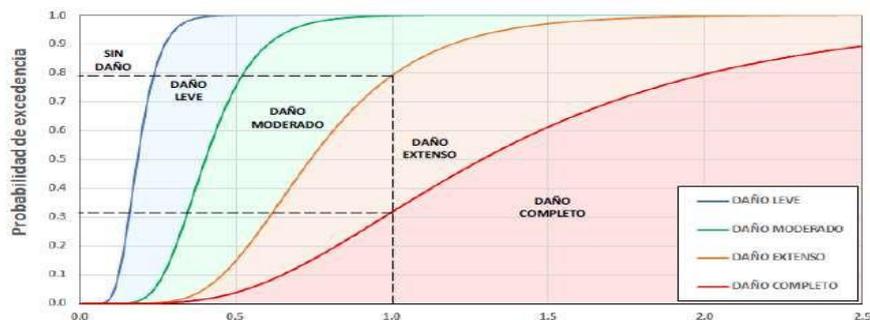
Figura 9

Según FEMA (2009) “Las curvas de fragilidad se definen como la representación gráfica de la función de distribución acumulada de la posibilidad de conseguir o excederse un momento de daño límite específico, dada una respuesta estructural, ante una acción sísmica determinada”. Así, las curvas son un recurso gráfico relacionando a la posibilidad de daño como función de una medida de intensidad asociada a la demanda sísmica. (pág. 20)

Curvas de fragilidad para edificios

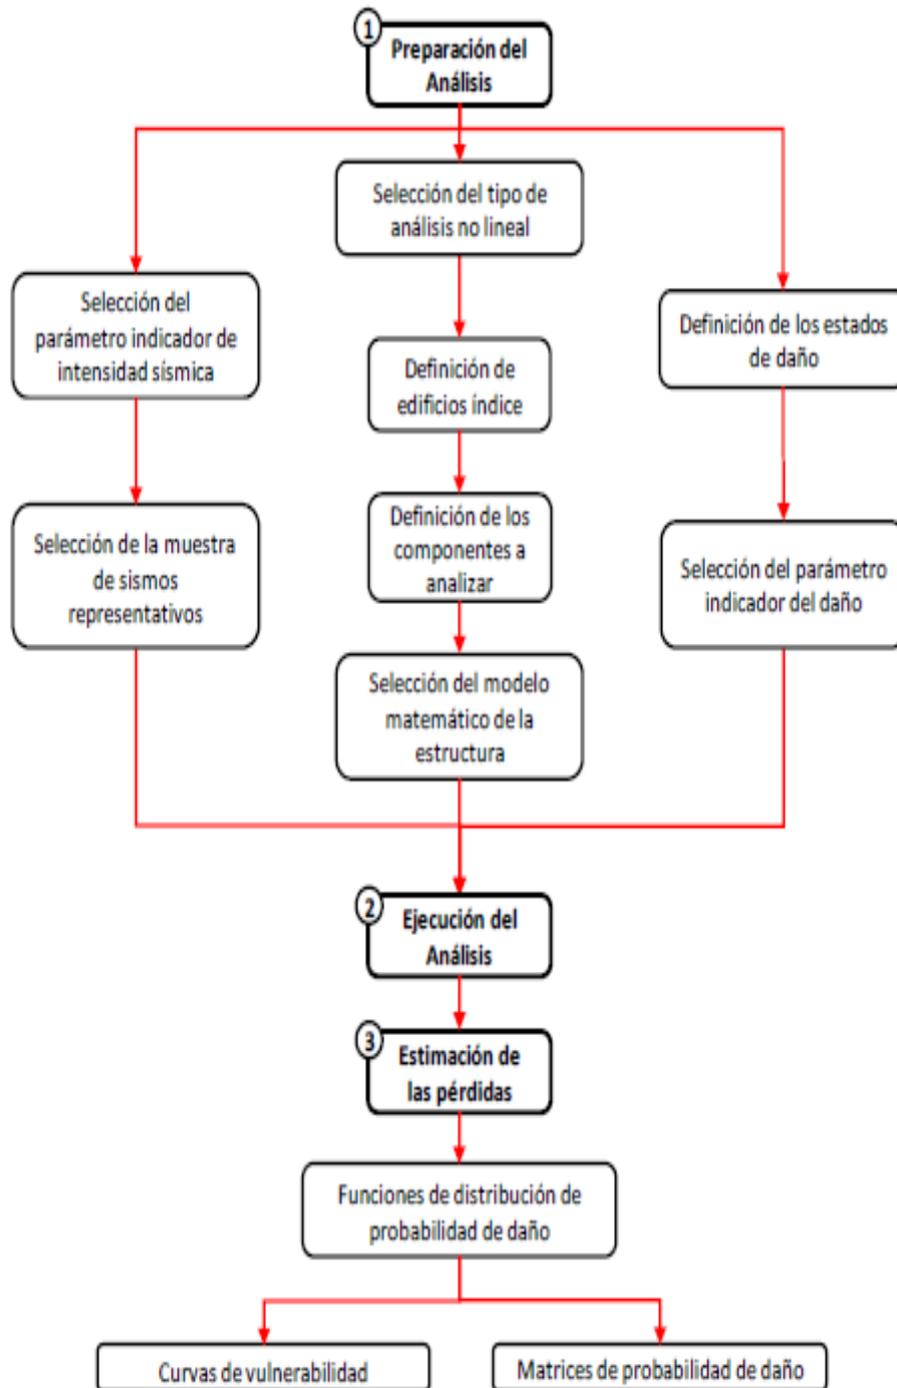
Figura 10
Principales componentes para el cálculo analítico

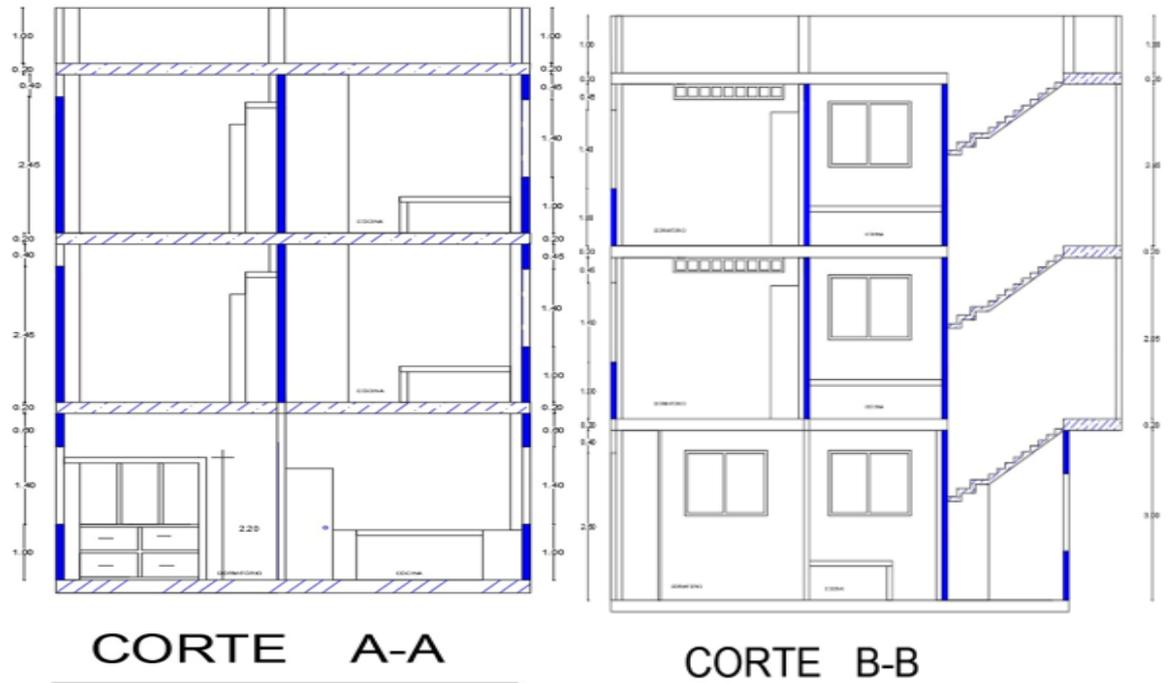
Figura 27

Cortes del edificio

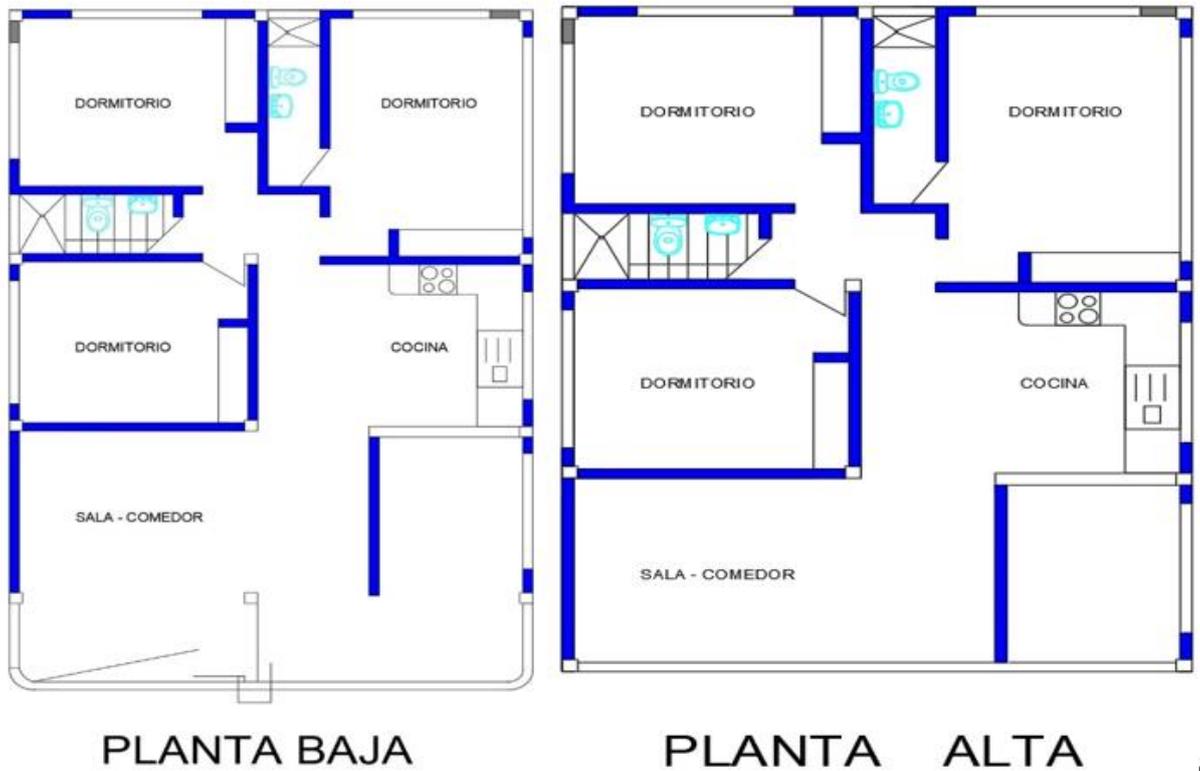
Figura 28

Distribución del edificio

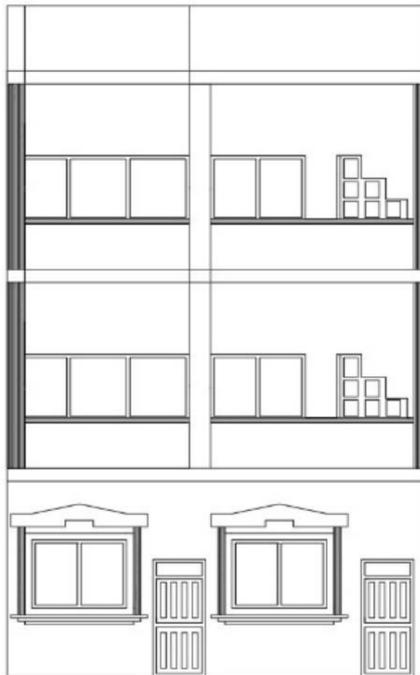
Figura 29

Fachada del edificio

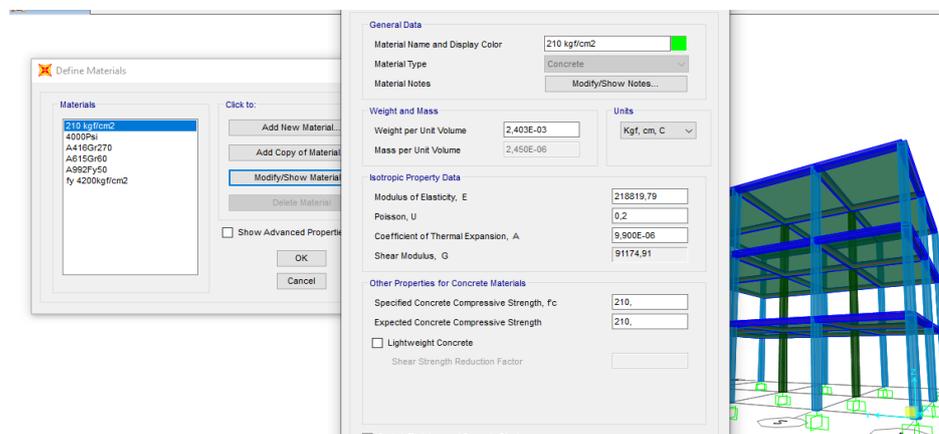
Figura 31

Definición de materiales – hormigón armado

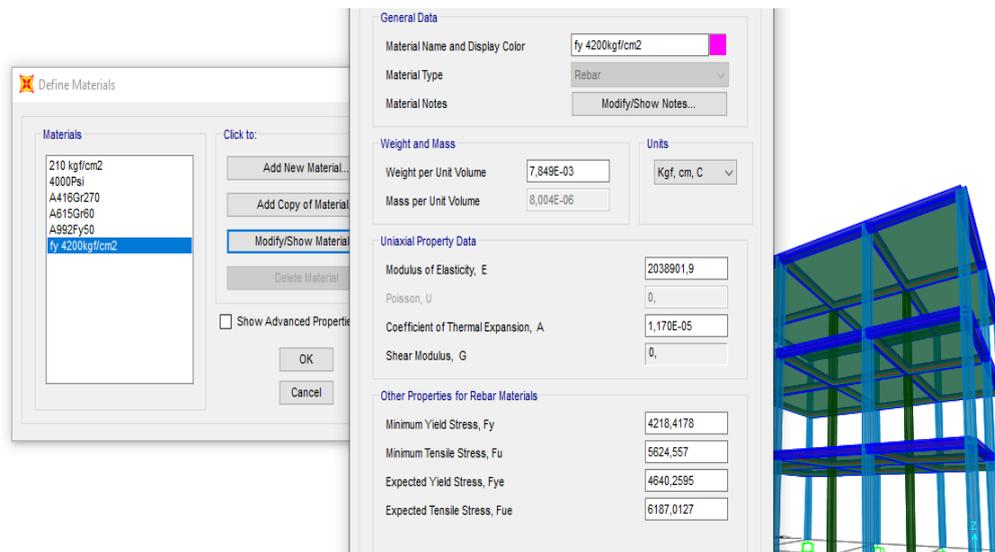
Figura 32

Definición de materiales - acero de refuerzo

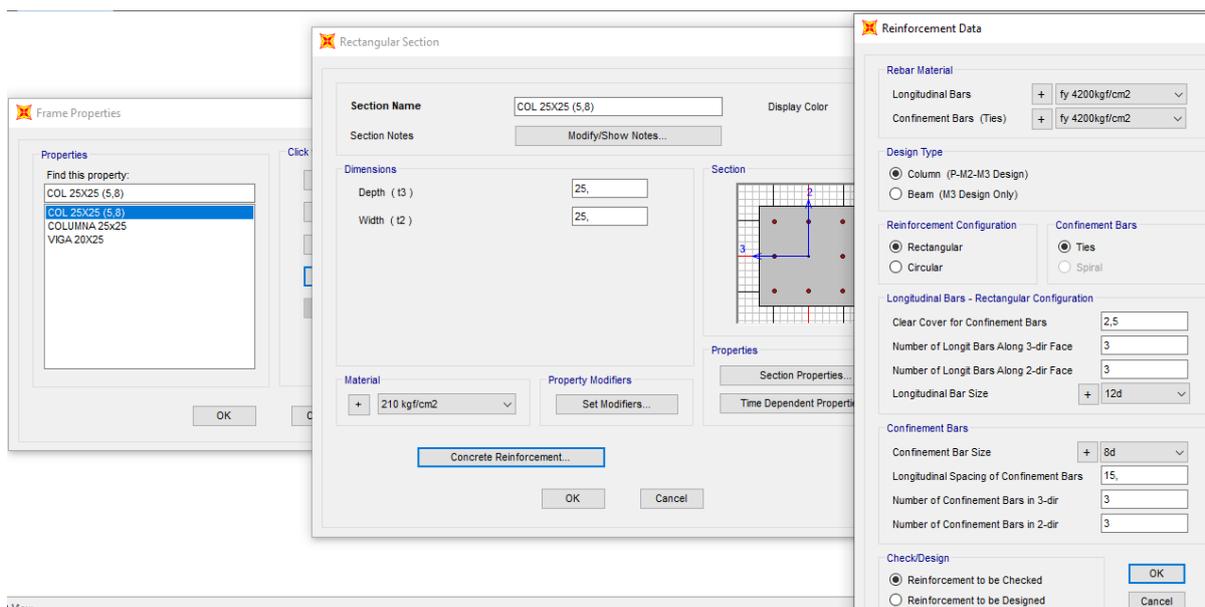
Figura 33

La estructura proyectada se trata de un sistema aporticada de hormigón armado, que emplea el sistema de losa aliviada con viga de banda. Además, se toma en cuenta los modificadores para inercias agrietadas de acuerdo a lo dispuesto en el capítulo 6.1.6 de NEC-SE-DS.

*Seccionado de columnas - 25*25*

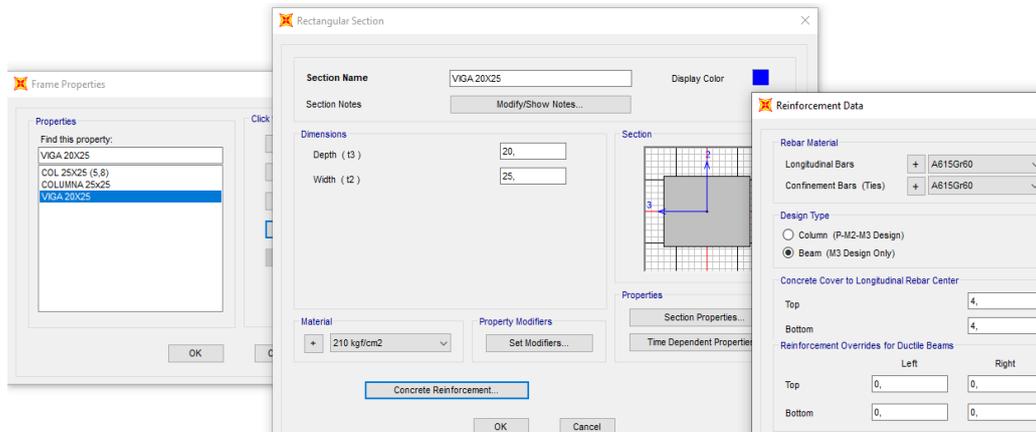
Figura 34

Secciones de vigas - V30*25

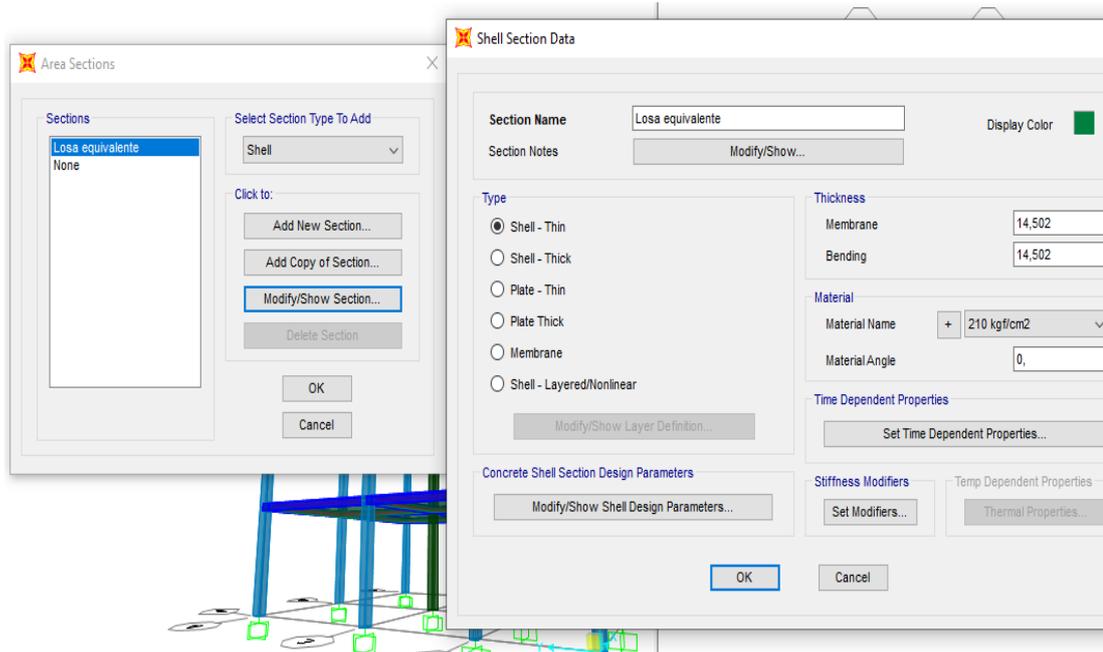
Figura 35
Secciones de losa alivianada

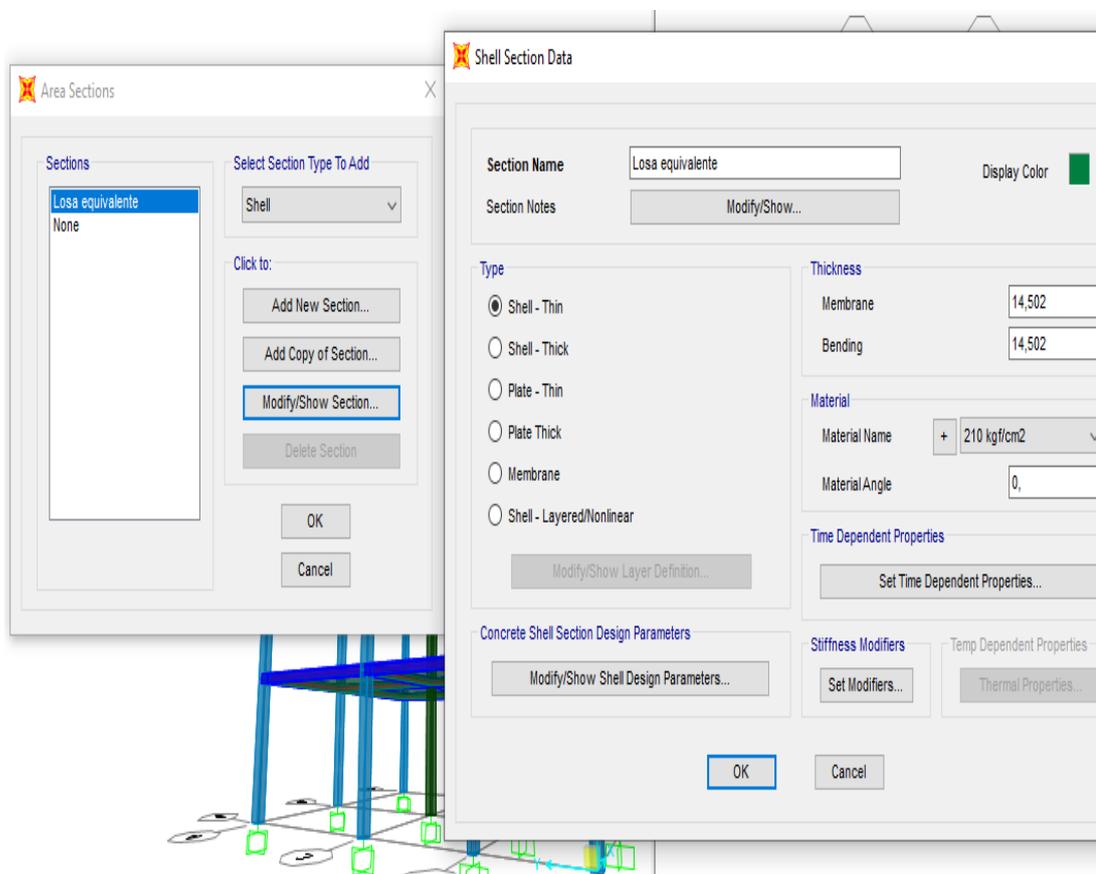
Figura 36
Secciones de losa alivianada - espesor 25 cm

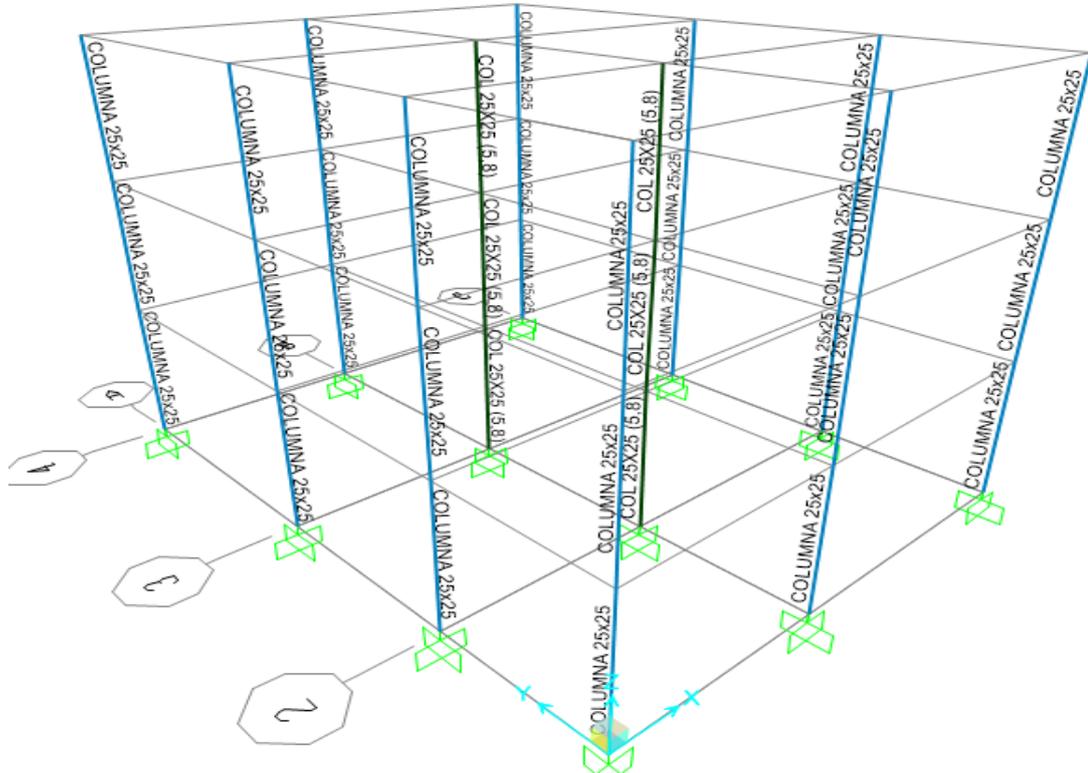
Figura 37

Geometría general - secciones de columnas

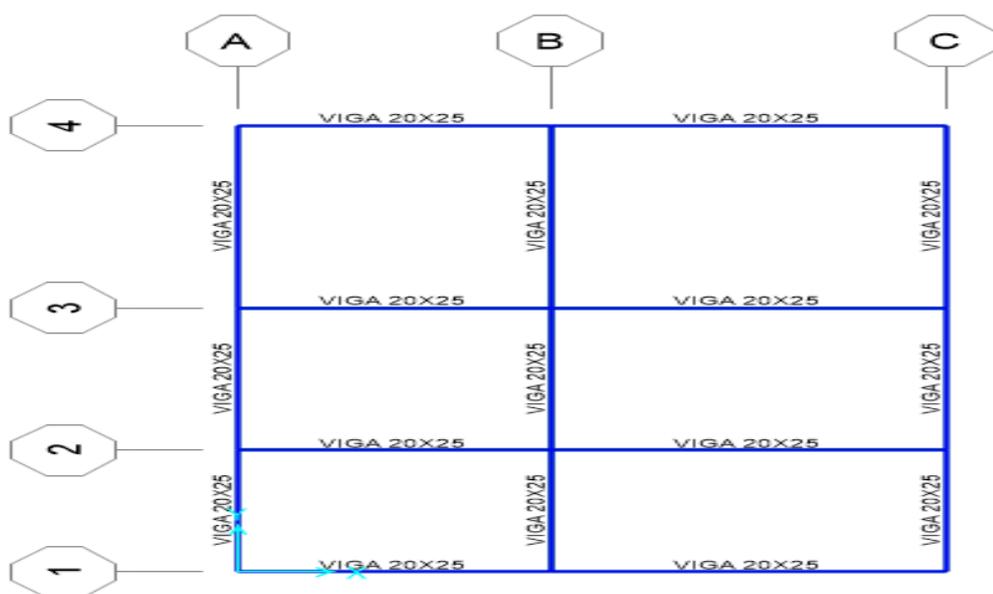
Figura 38

Geometría general - secciones de vigas de losa entrepiso

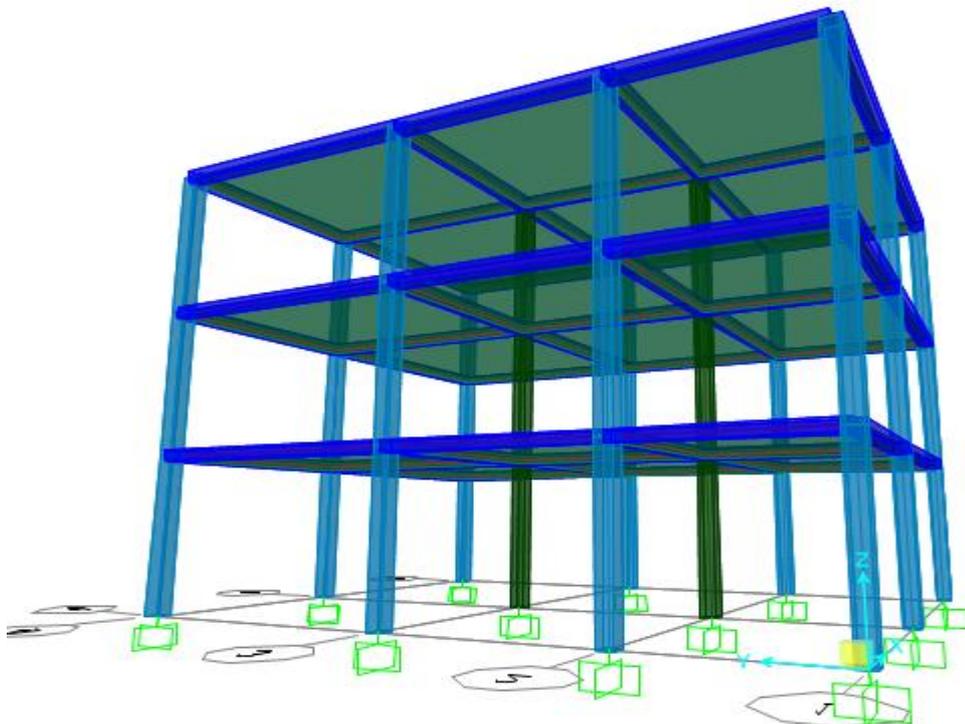
Figura 40

Geometría general - vista lateral

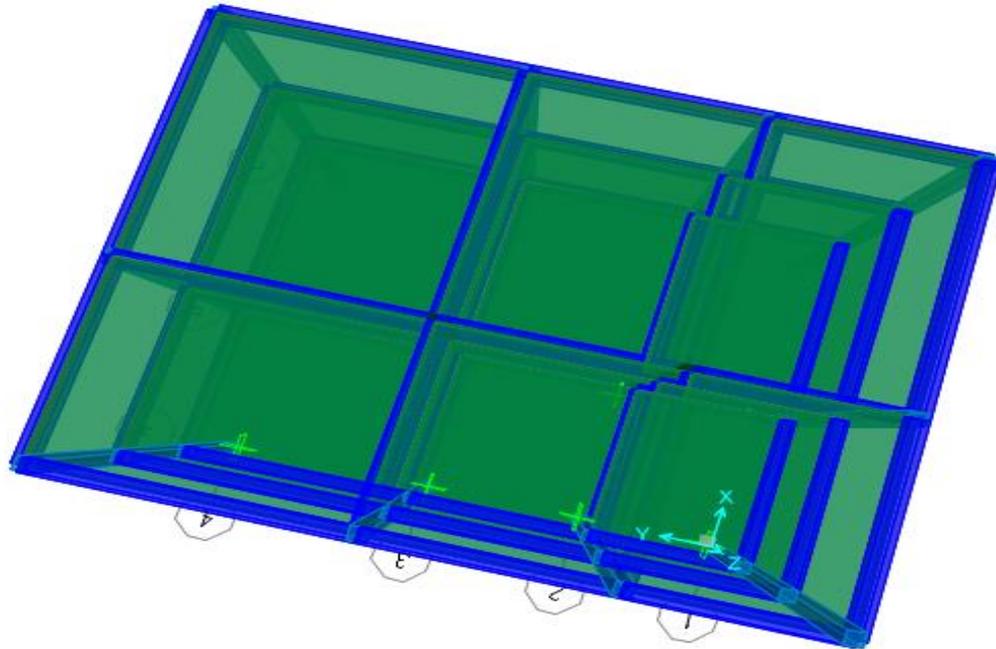
Figura 41

Geometría General - Vista en planta

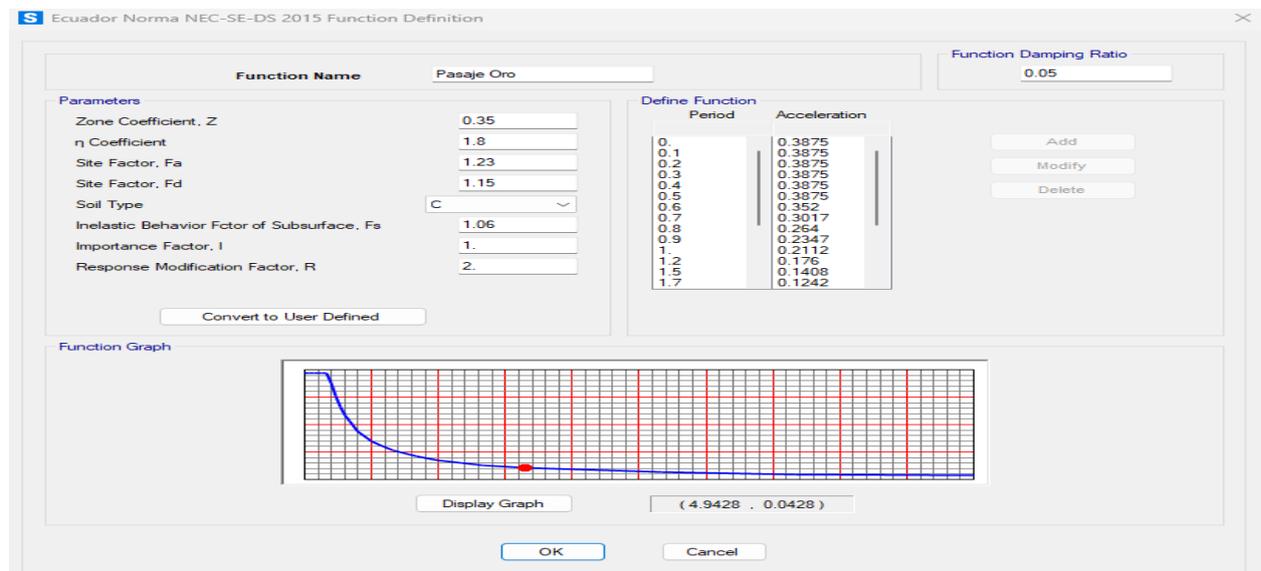
Figura 43

Cálculo del periodo

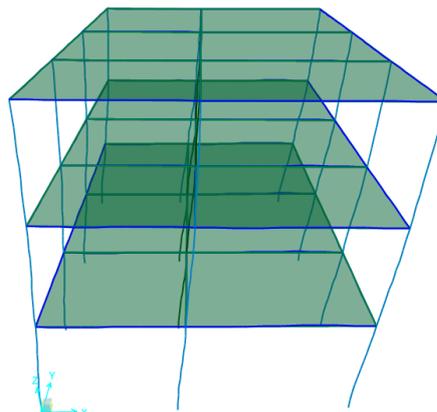
Figura 46

Deformación modal - modo 1 – traslacional

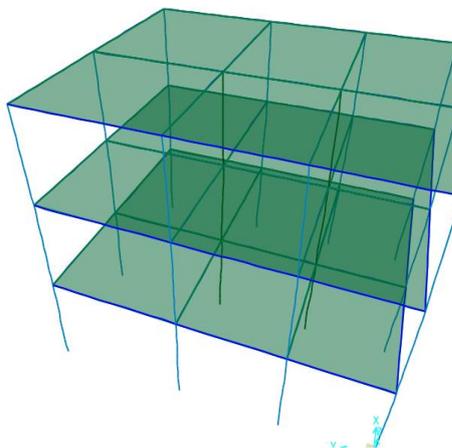
Figura 47

Deformación modal - modo 2 – traslacional

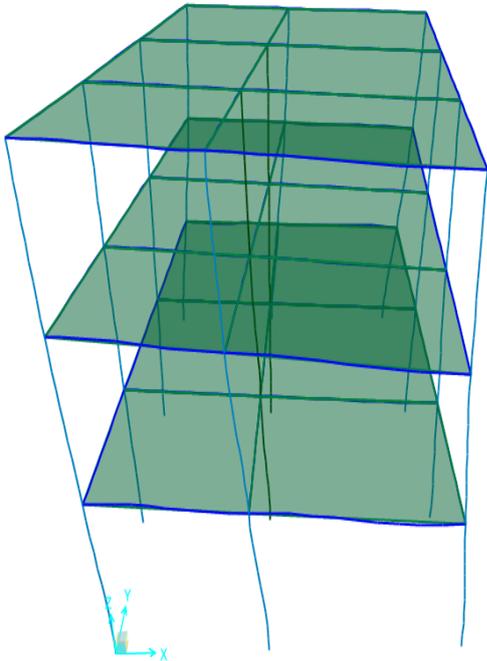
Figura 48
Deformación modal - modo 3 – rotación

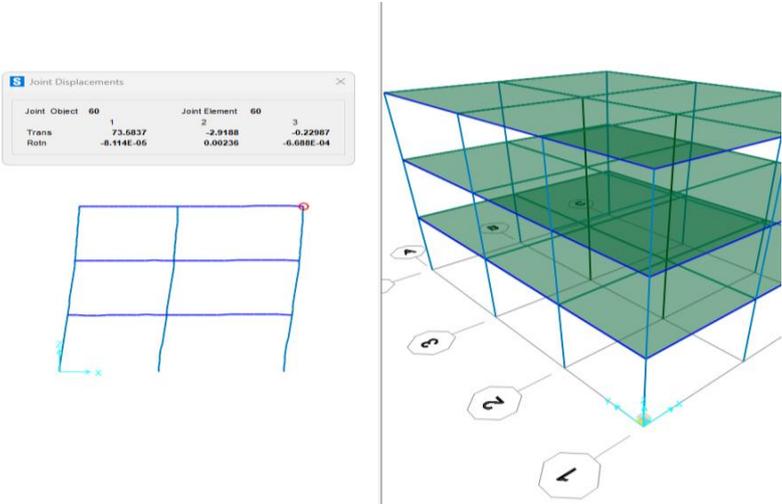
Como se observa, las derivas de piso de la estructura para los diferentes análisis no exceden del 2.00%, recomendado por la NEC2015.

Figura 49
Derivas de piso

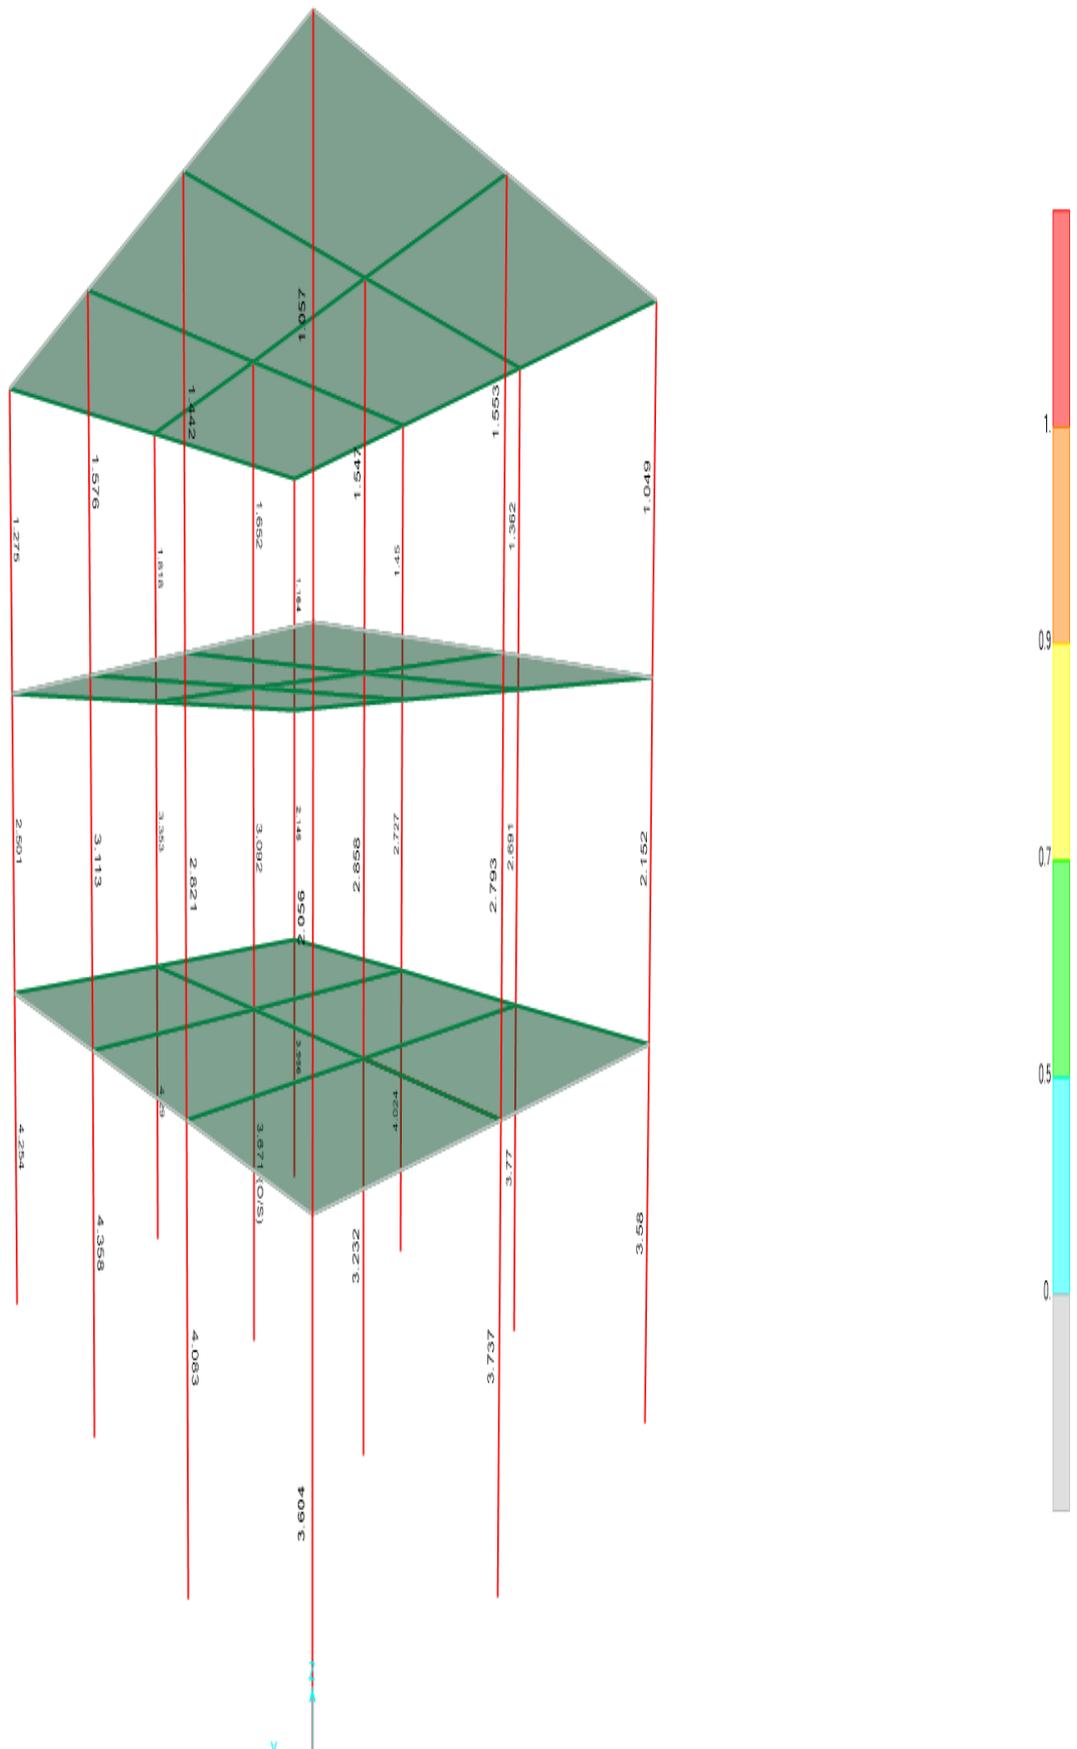
Anexo 4

Relación demanda capacidad

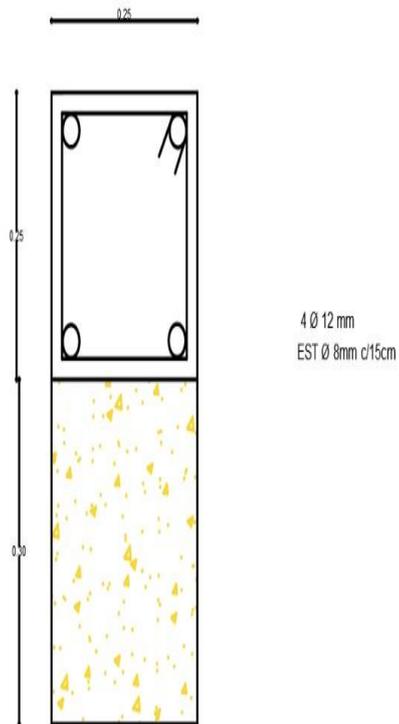
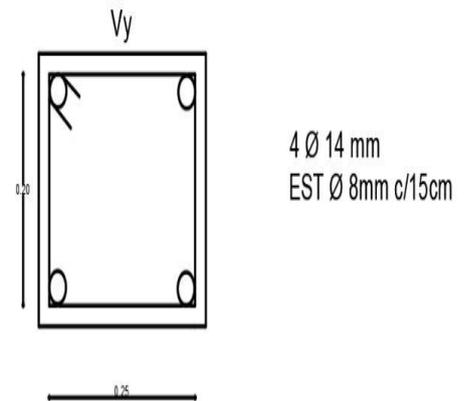
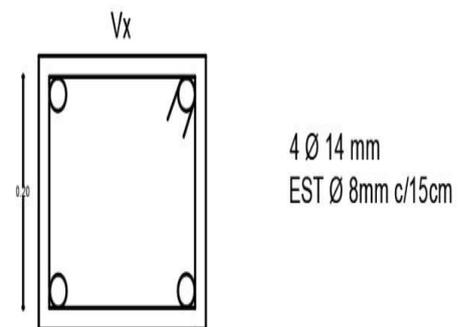
Anexo 6

Detalle de riostra y vigas de losa – AutoCAD

DETALLE DE RIOSTRA

DETALLE DE VIGAS DE LOSA

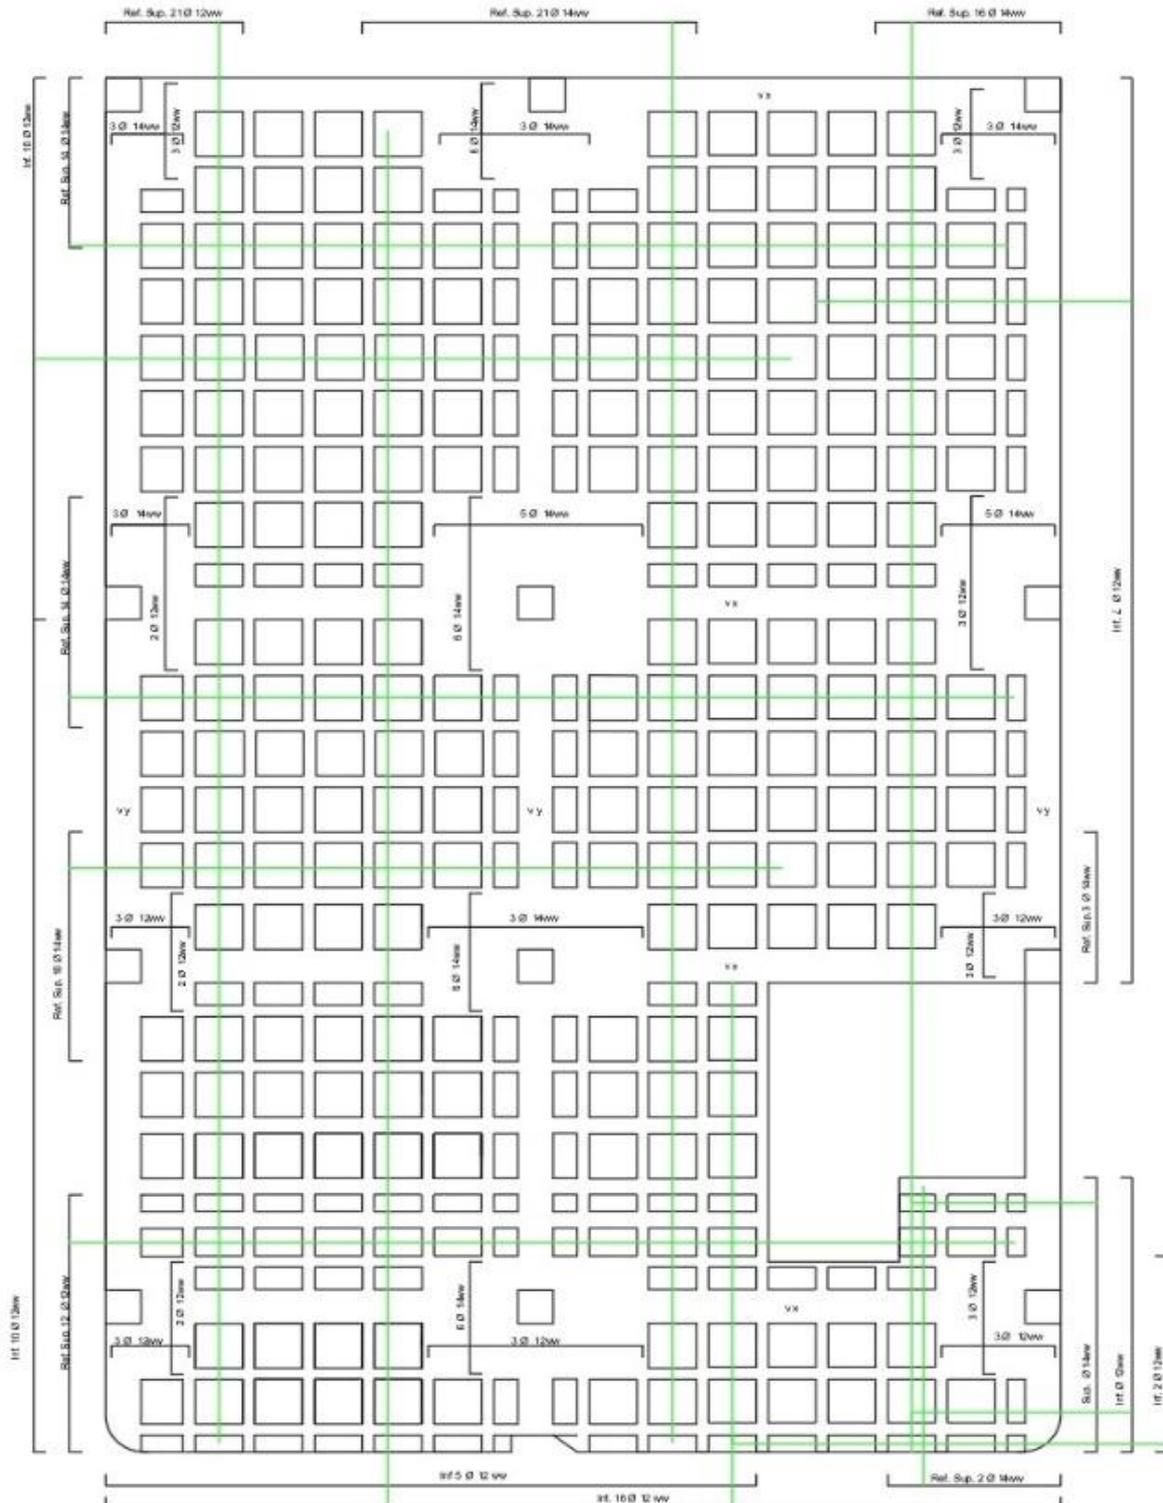
Anexo 7

Losa tipo e=20cm

LOSA TIPO e = 20cm
