UNIVERSIDAD LAICA VICENTE ROCAFUERTE DE GUAYAQUIL

**MAESTRÍA EN INGENIERÍA CIVIL CON MENCIÓN EN
GESTIÓN DE LA CONSTRUCCIÓN**

**EVALUACIÓN ESTRUCTURAL DEL EDIFICIO DEL COLEGIO DE
INGENIEROS CIVILES DEL GUAYAS Y SU RESPUESTA ANTE LA NORMA
VIGENTE NEC 2015.**

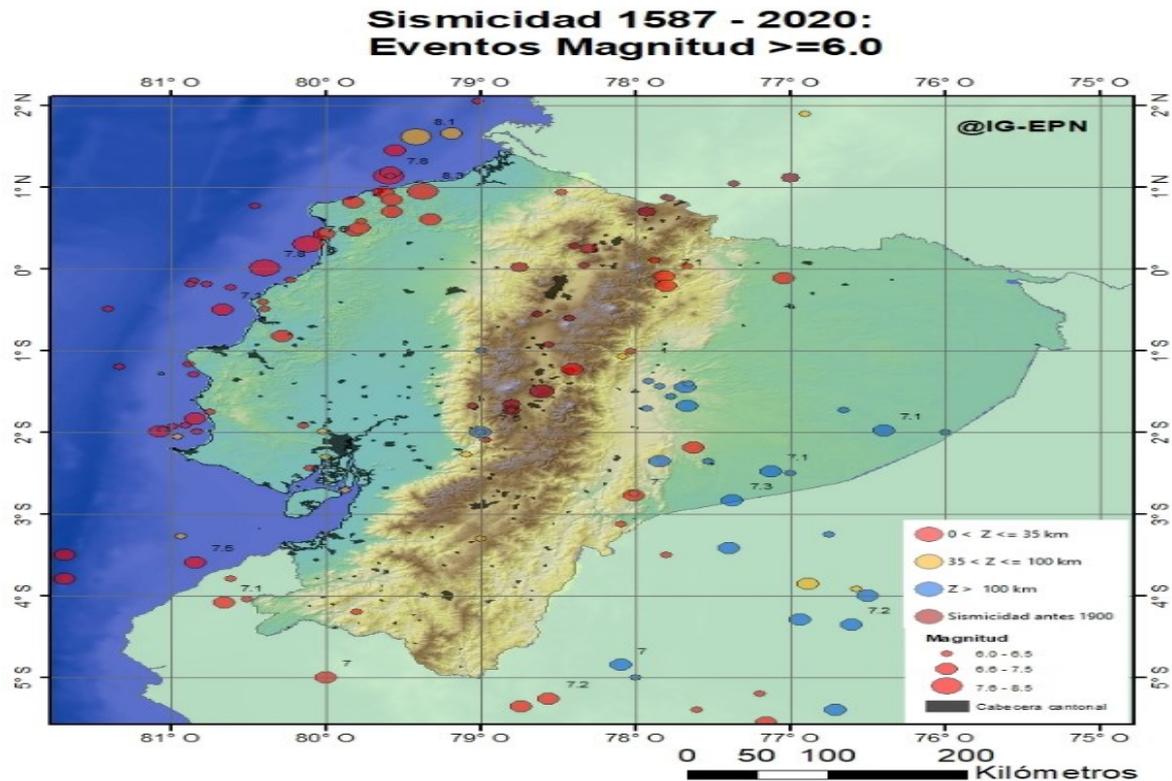
Figura 1

Sismicidad magnitud >6 desde 1587 al 2020

Para Ecuador según el registro del Instituto geográfico militar, cuenta con datos desde 1901 y señala a 14 dentro de los sismos más importantes, que han sido localizados con métodos indirectos y ocurrieron entre 1587 y 1868. Para tener una idea de la frecuencia de sismos (mayores a 6), se coloca el gráfico a continuación, el mismo que detalla, un sismo de 7 o más y alrededor de 5 o más de magnitud 6 o superior.

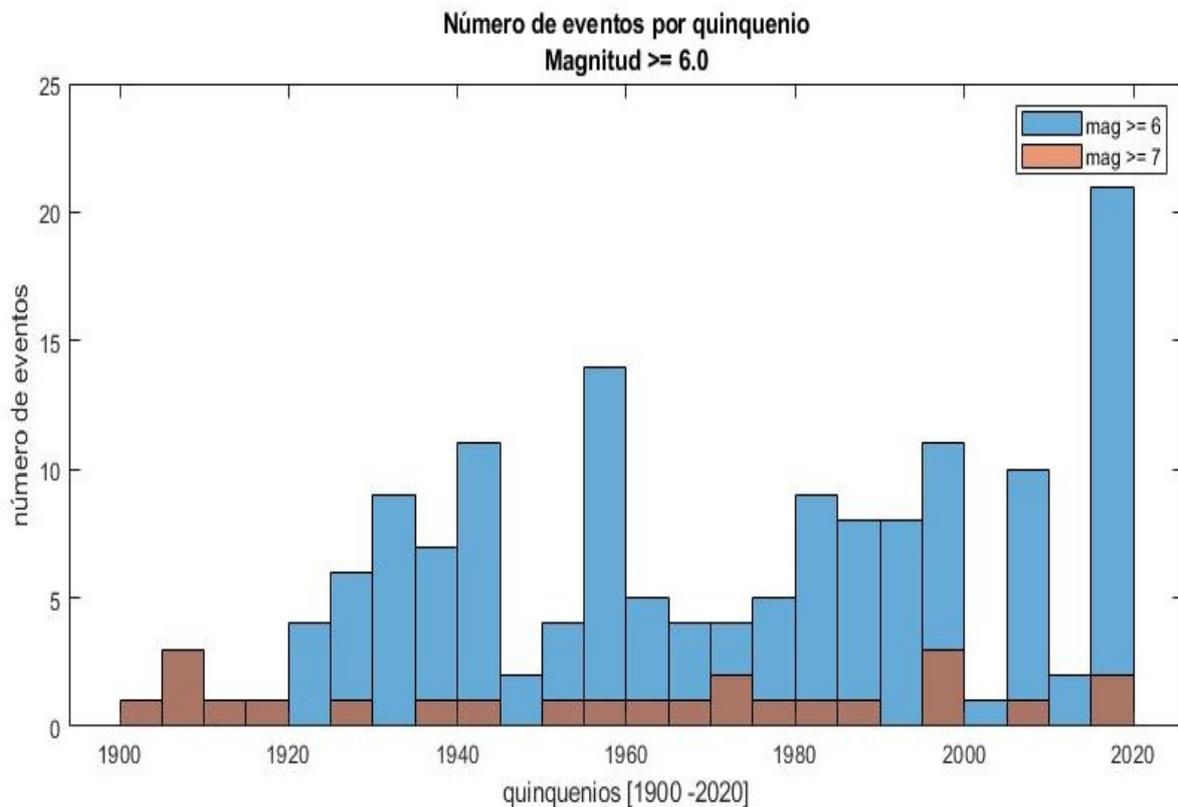
Figura 2

Número de eventos por quinquenio de magnitud >6

Obsérvese en el gráfico que dentro de los años 2015-2020, se tiene 22 eventos mayores o iguales a 6, varias réplicas del sismo de 7.78 de abril del 2016

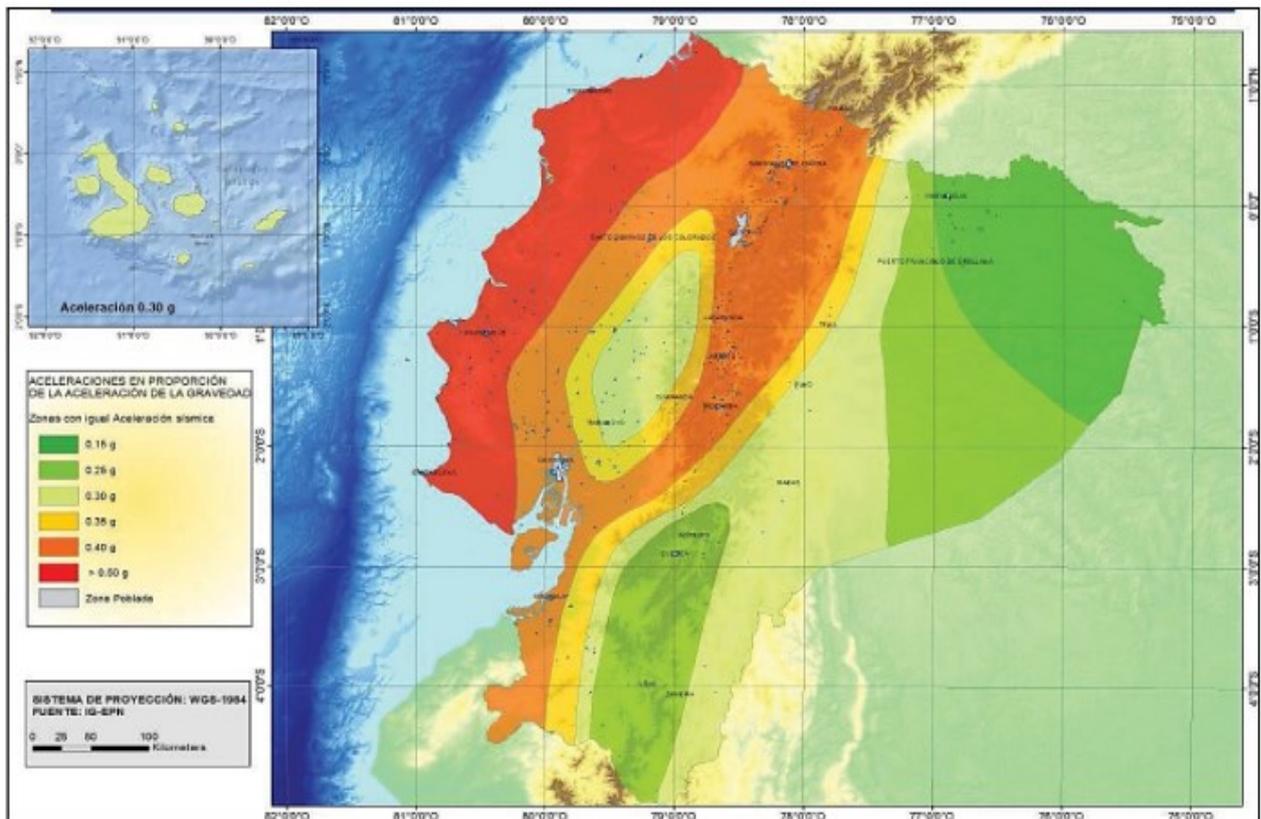
Figura 6

Propagación de la gravedad de sismos

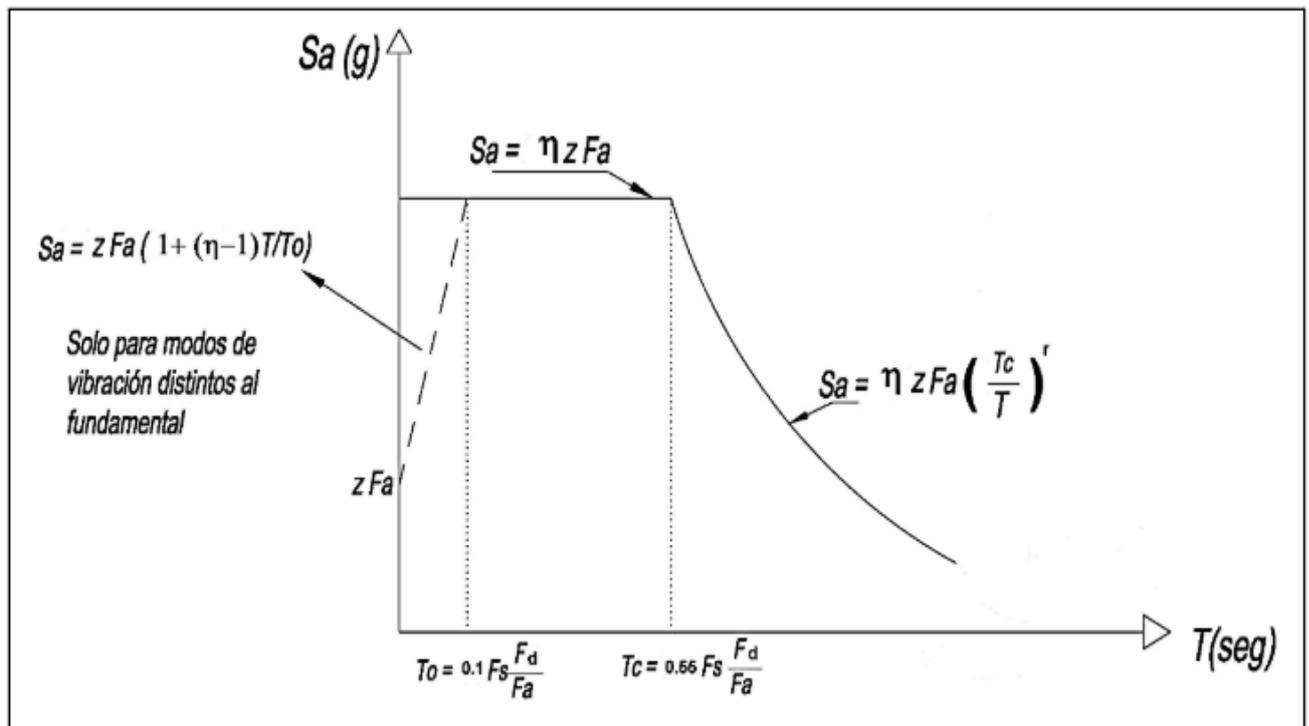
Figura 13
Modos de vibración y espectro de aceleración

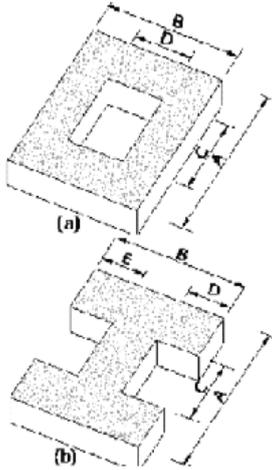
<p>Tipo 3 - Discontinuidades en el sistema de piso $\phi_{pi}=0.9$ a) $CxD > 0.5AxB$ b) $[CxD + CxE] > 0.5AxB$ La configuración de la estructura se considera irregular cuando el sistema de piso tiene discontinuidades apreciables o variaciones significativas en su rigidez, incluyendo las causadas por aberturas, entrantes o huecos, con áreas mayores al 50% del área total del piso o con cambios en la rigidez en el plano del sistema de piso de más del 50% entre niveles consecutivos.</p>

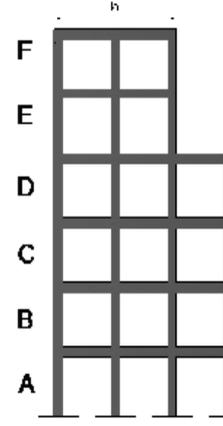
<p>Tipo 3 - Irregularidad geométrica $\phi_E=0.9$</p> <p>$a > 1.3 b$</p> <p>La estructura se considera irregular cuando la dimensión en planta del sistema resistente en cualquier piso es mayor que 1,3 veces la misma dimensión en un piso adyacente, exceptuando el caso de los altillos de un solo piso.</p>

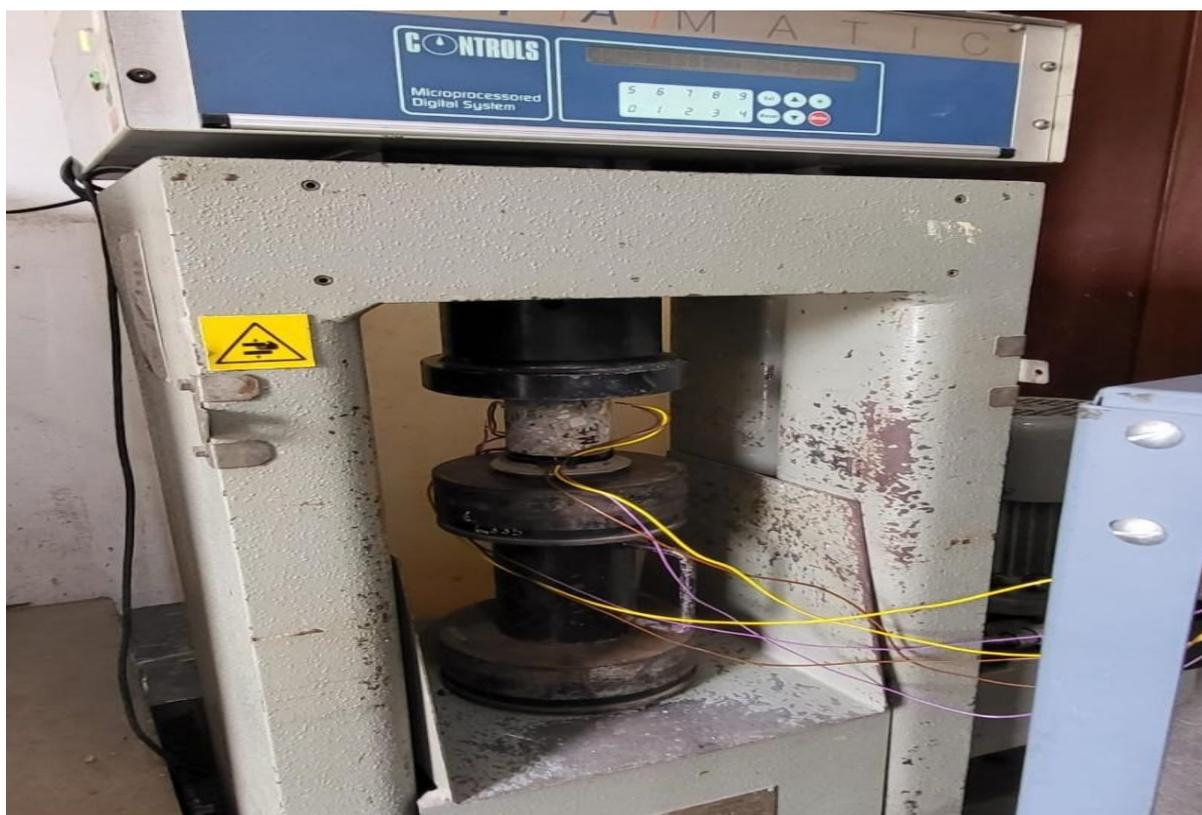
Figura 20

Máquina de ensayo de compresión

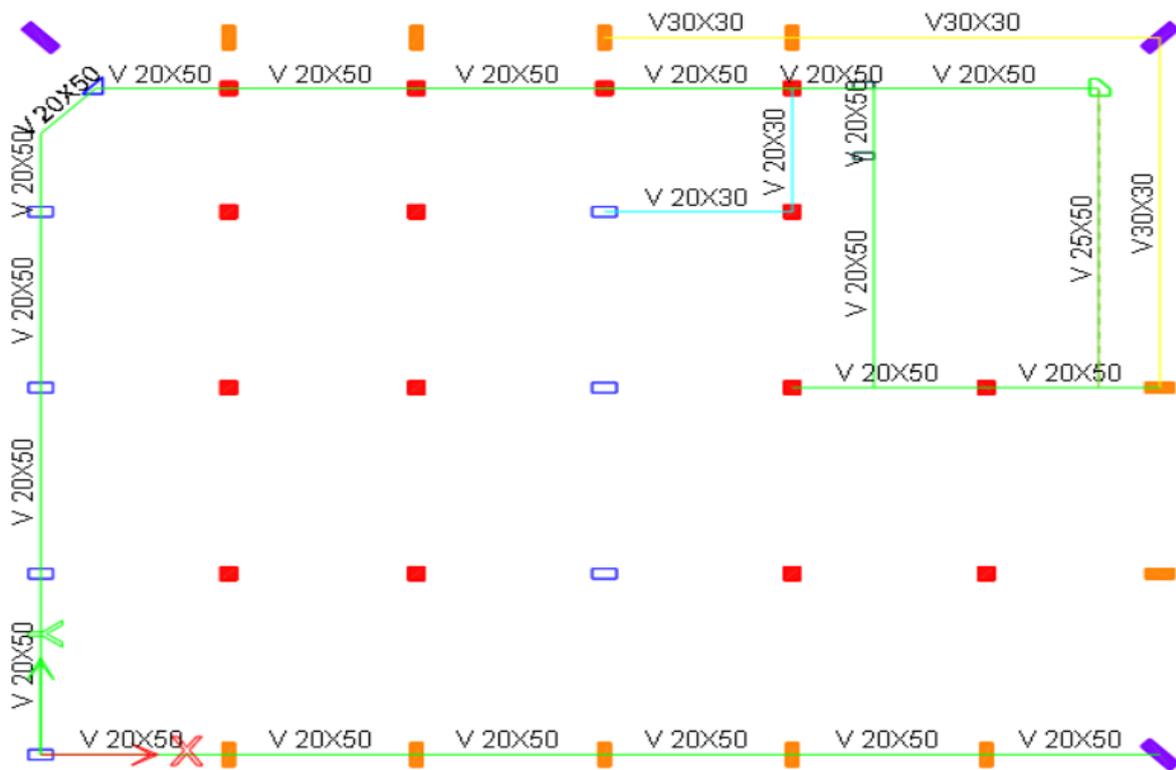
Figura 21

Vigas de planta 1

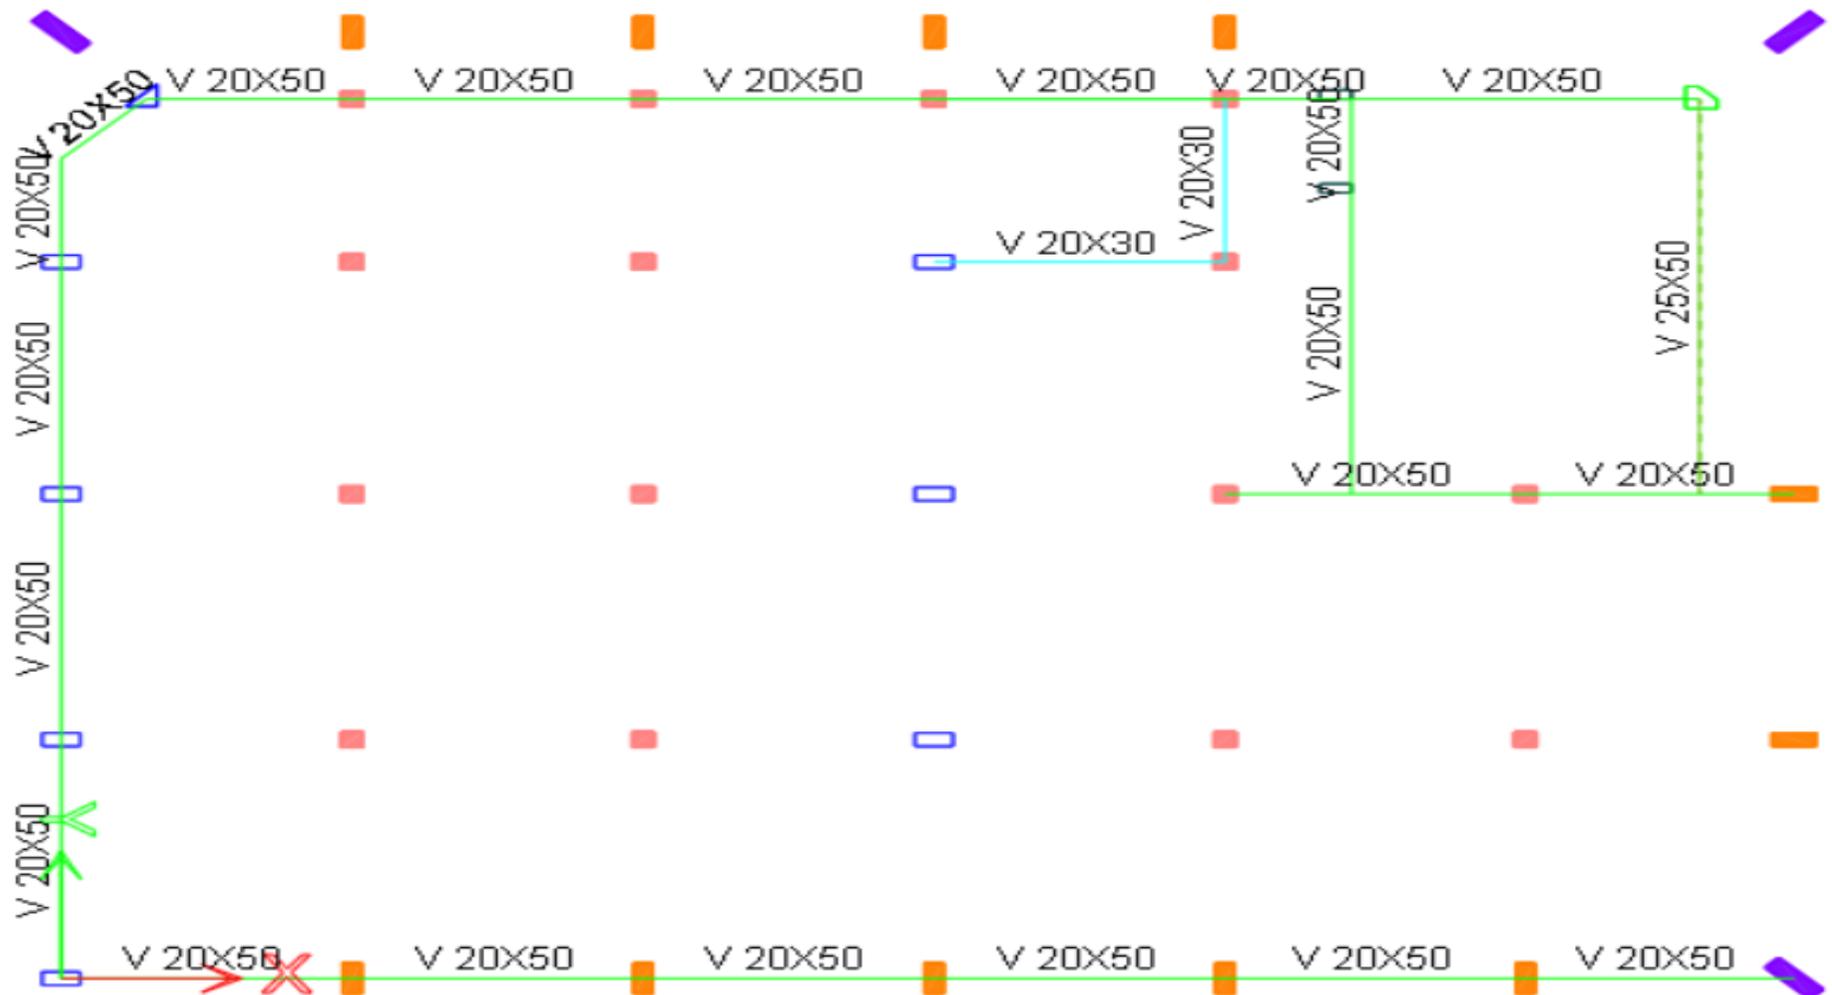
Figura 22

Vigas de planta 2

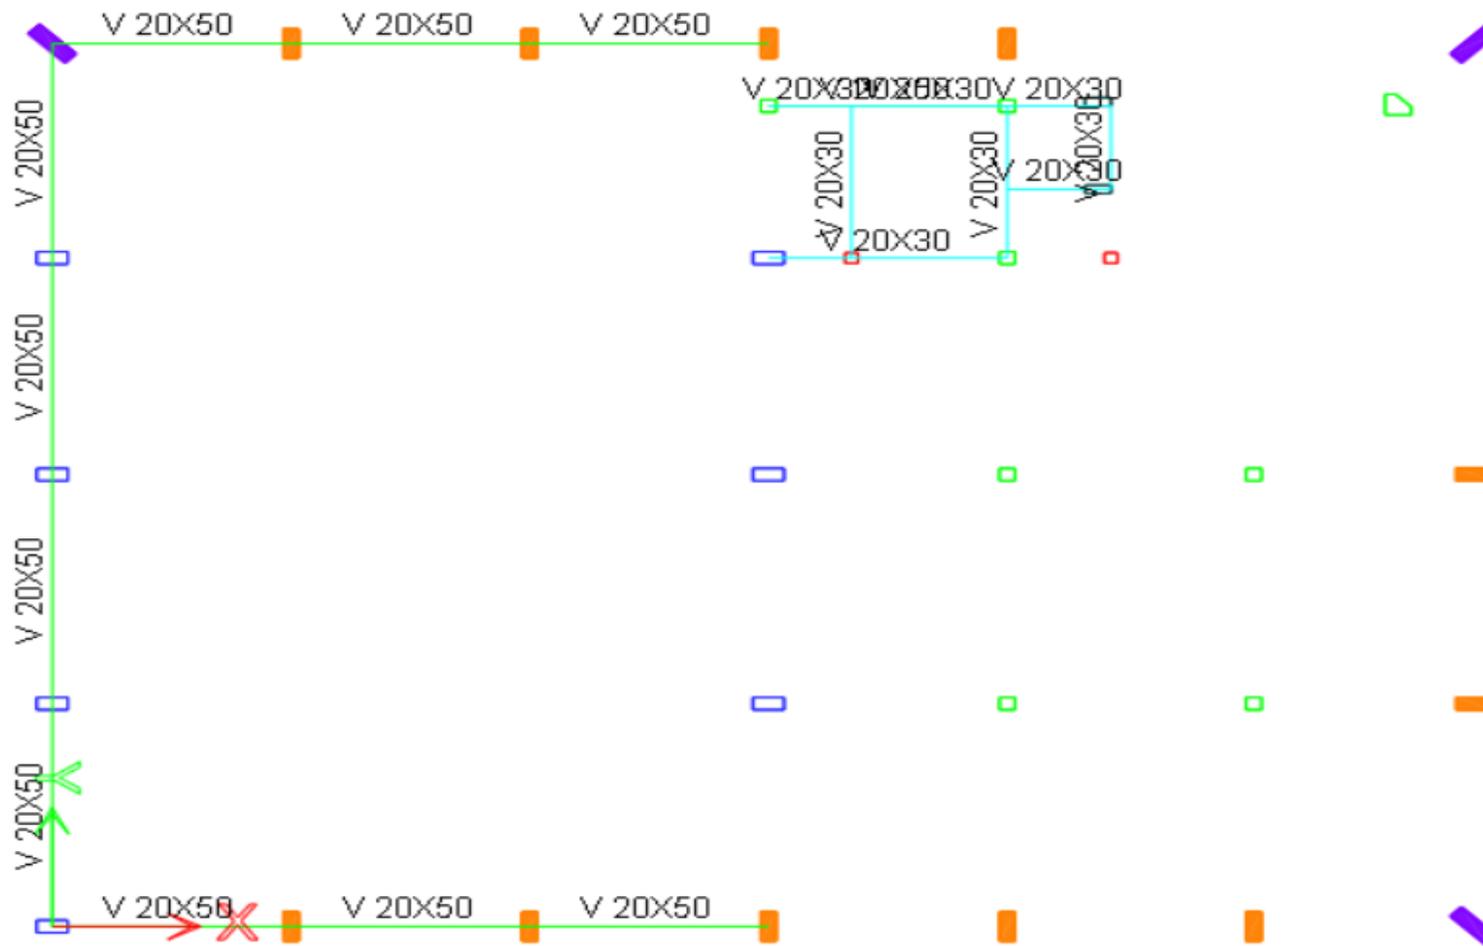
Figura 23

Vigas de planta 3

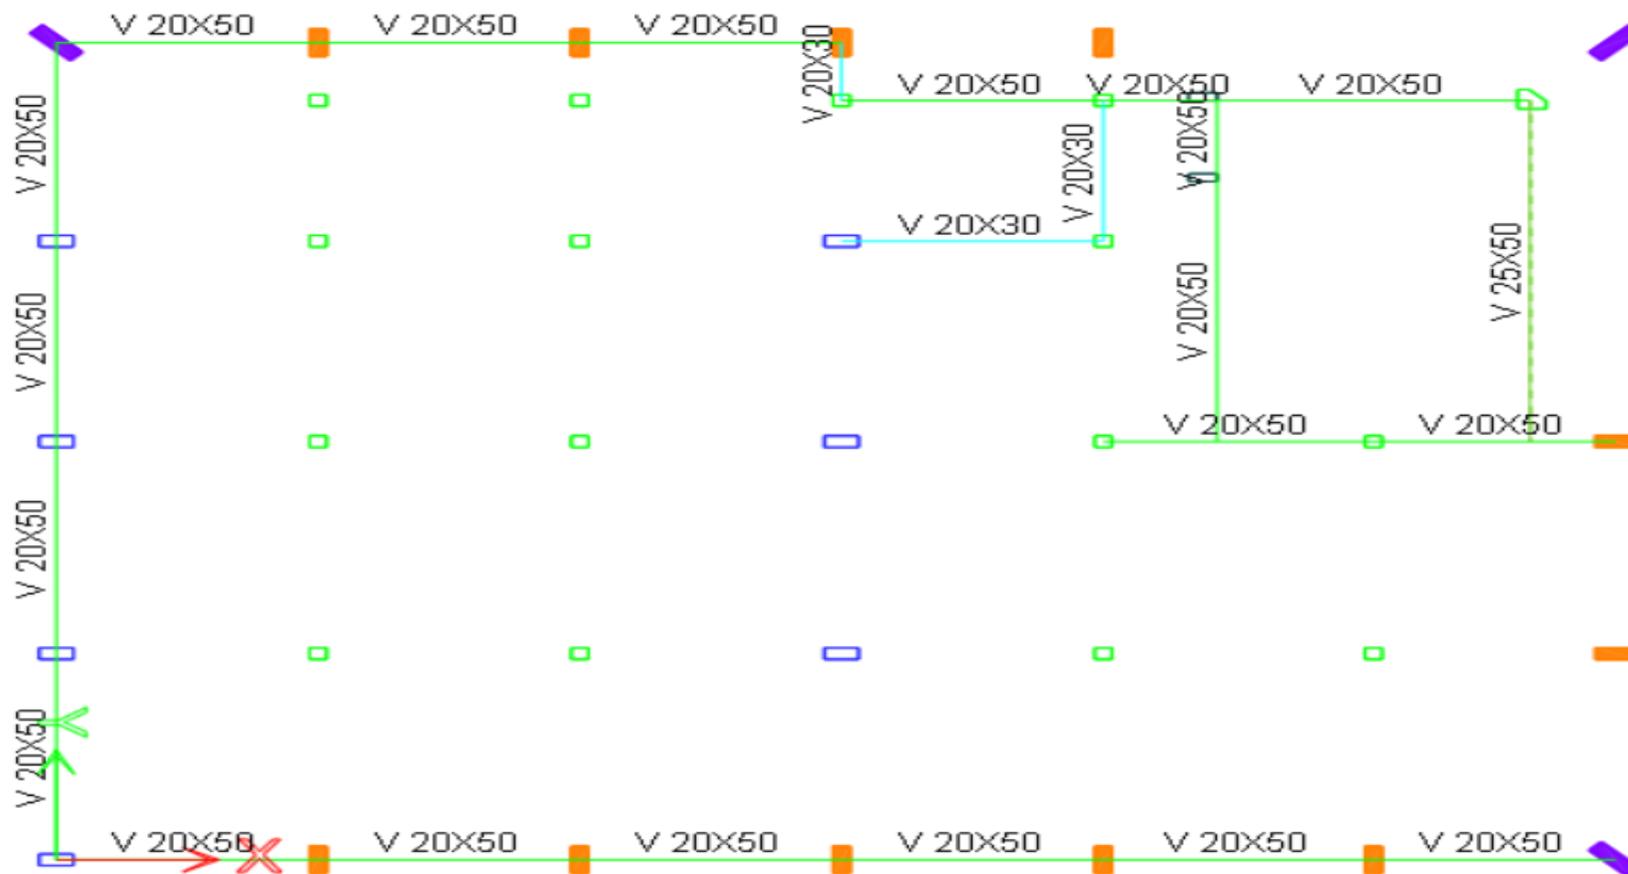
Figura 24

Vigas de planta 4

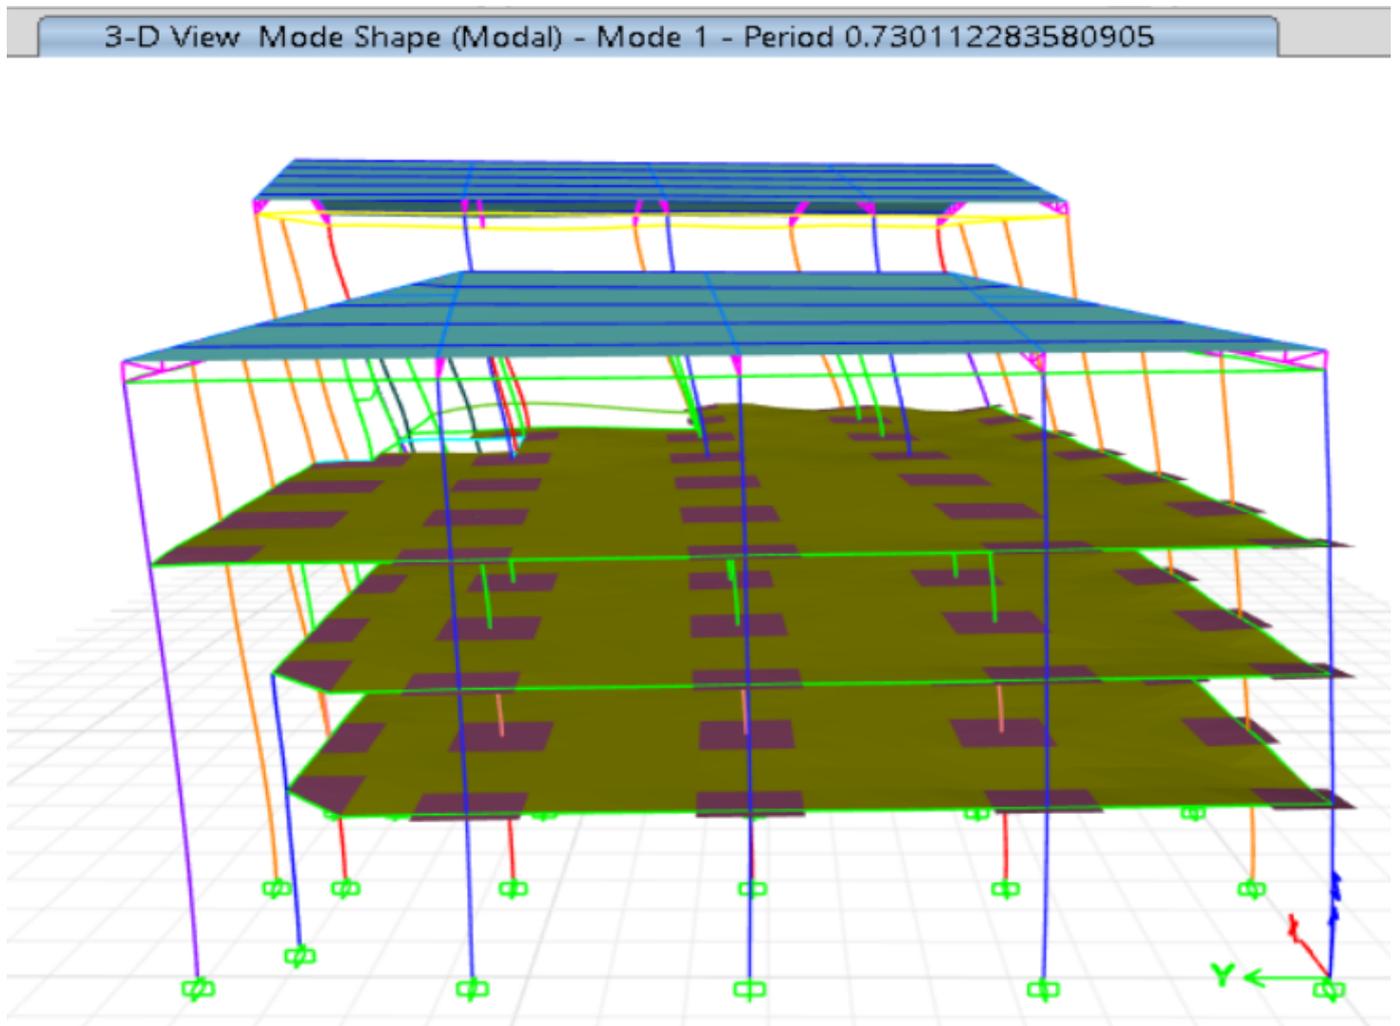
Figura 25

Modelo de vibración 1 - Translacional Y-Y

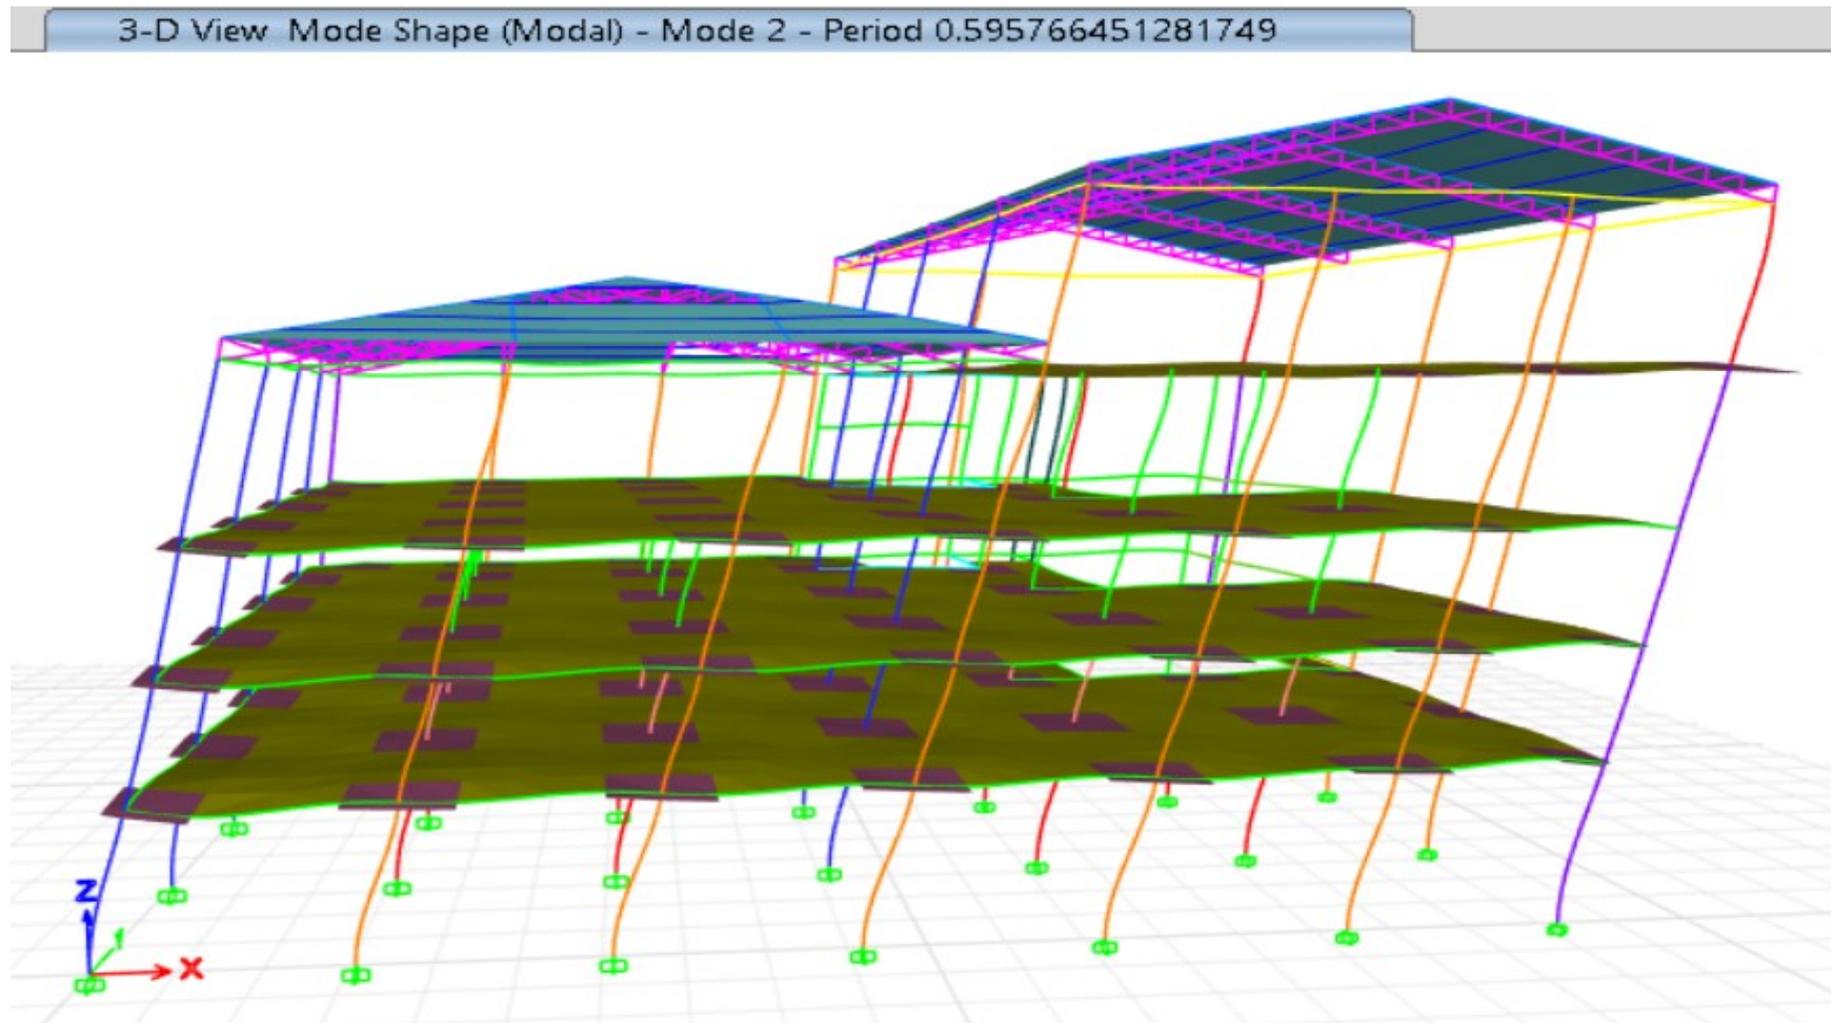
Figura 26

Modelo de vibración 1 - Translacional X-X

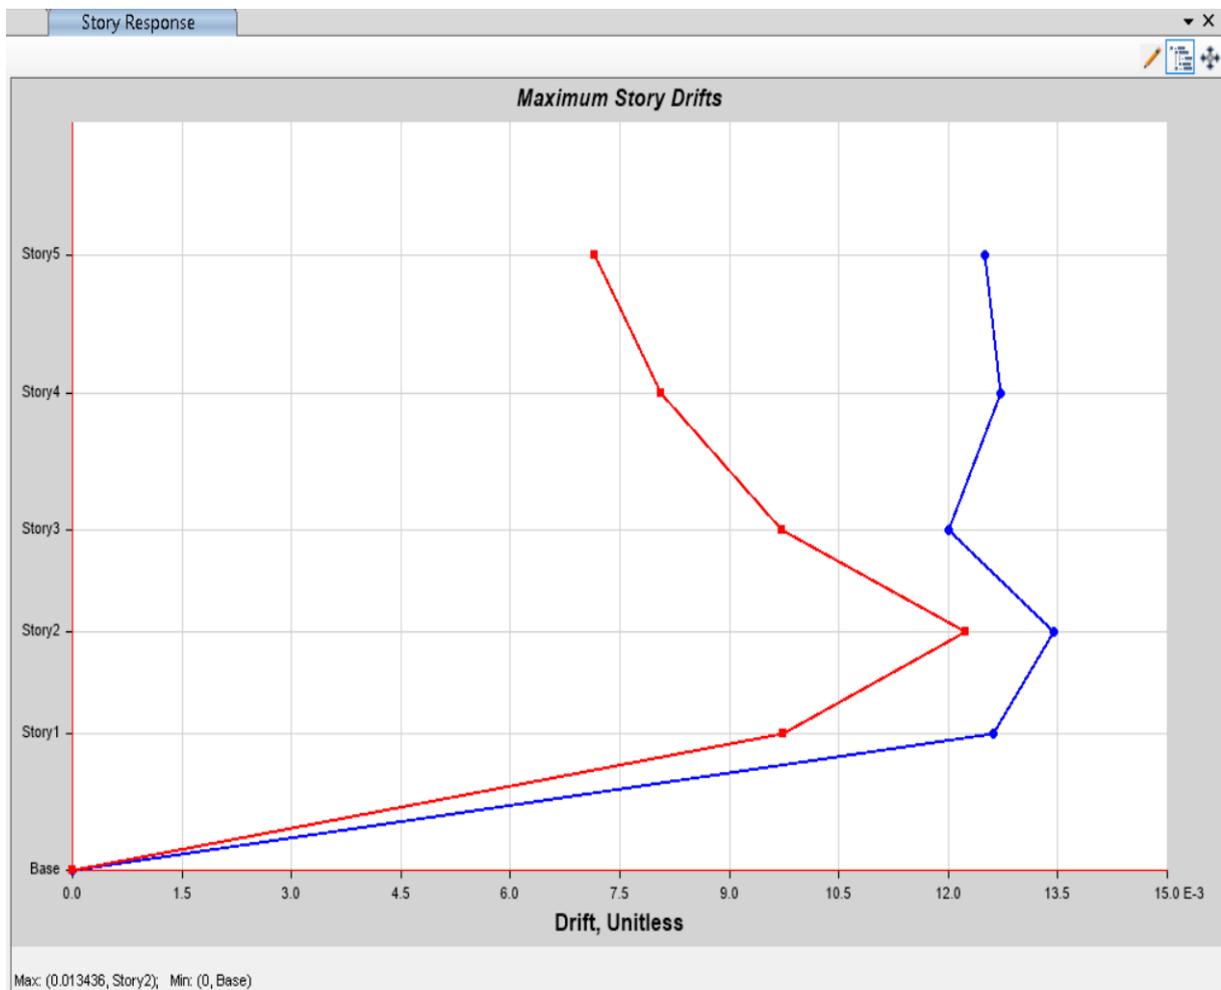
Figura 28

Derivas inelásticas sismo X-X

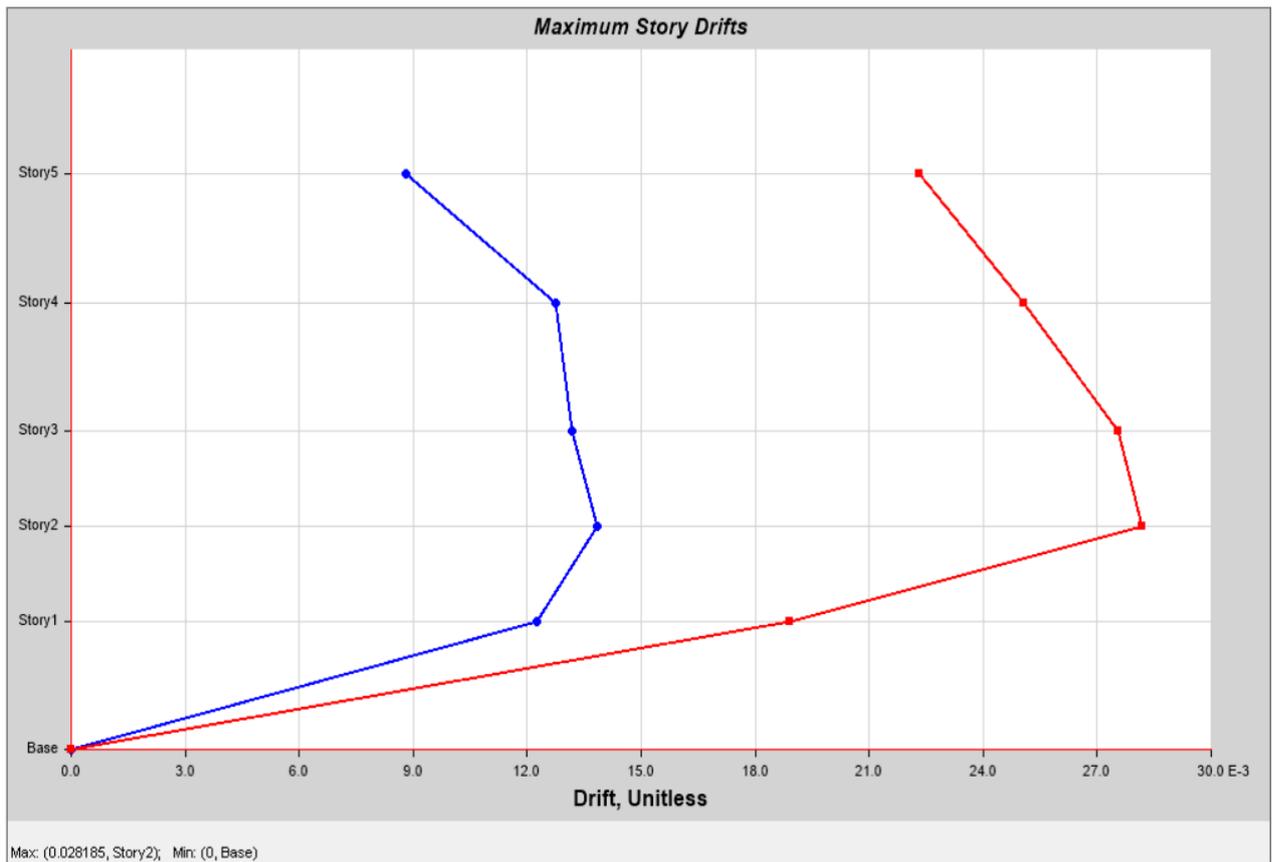
Figura 29

Derivas inelásticas sismo Y-Y

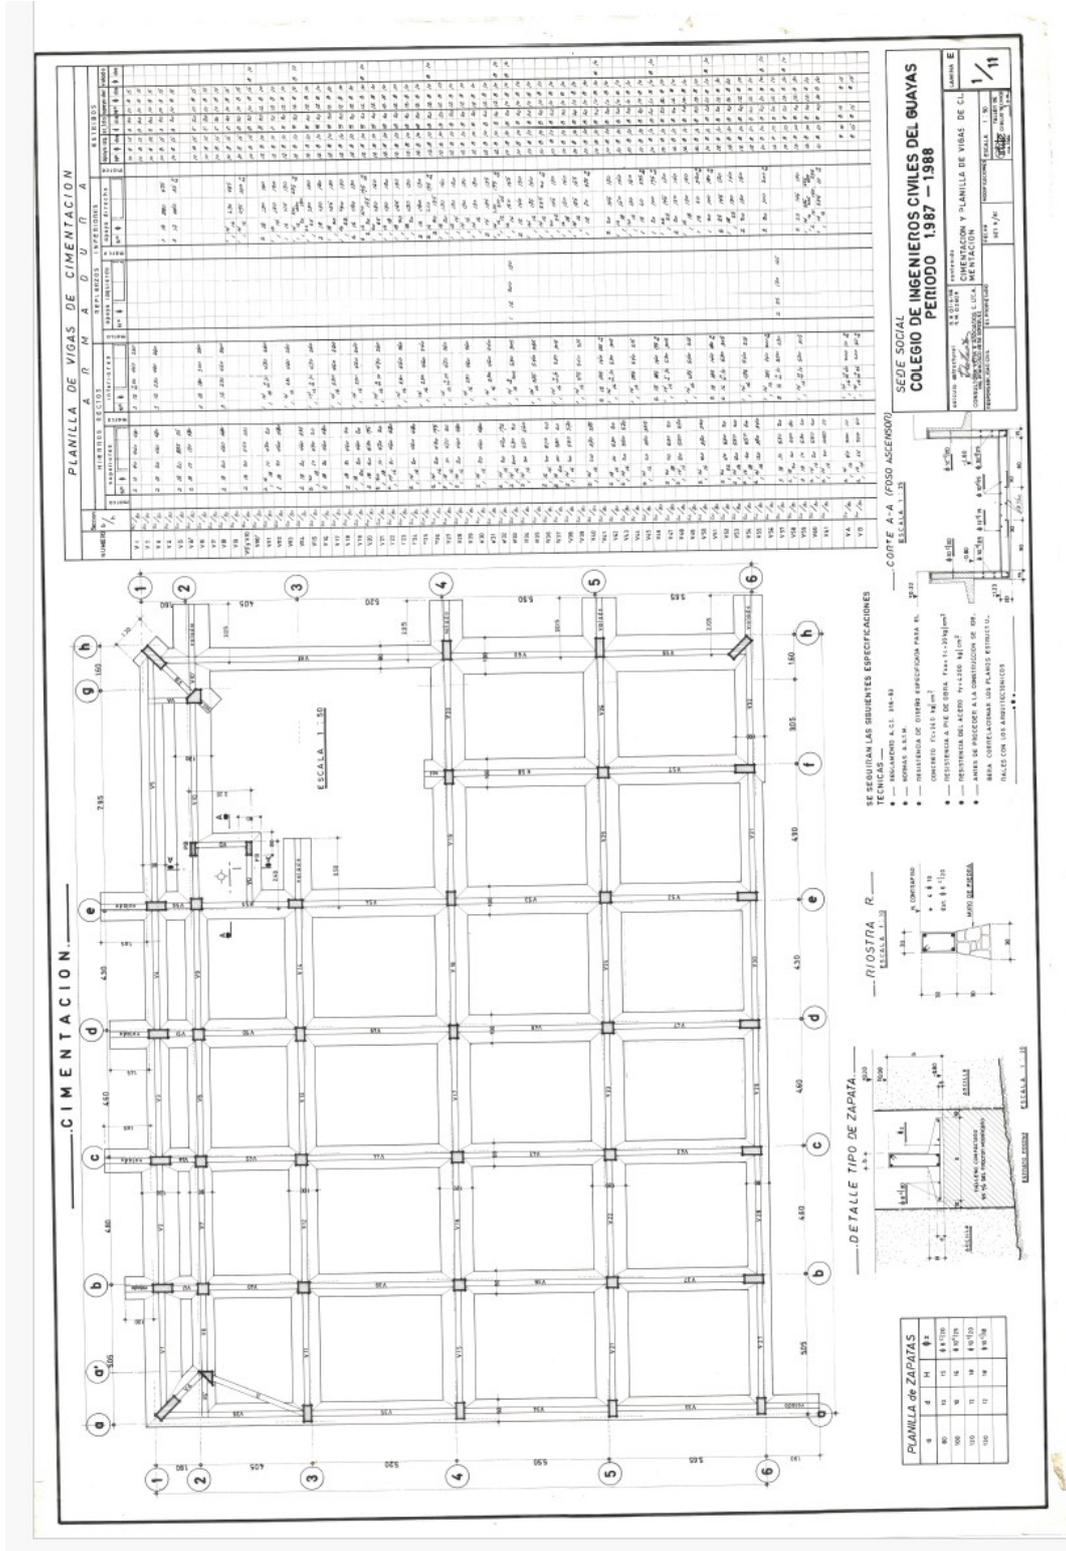
Anexo 1

Planos de cimentación del edificio del CIGG

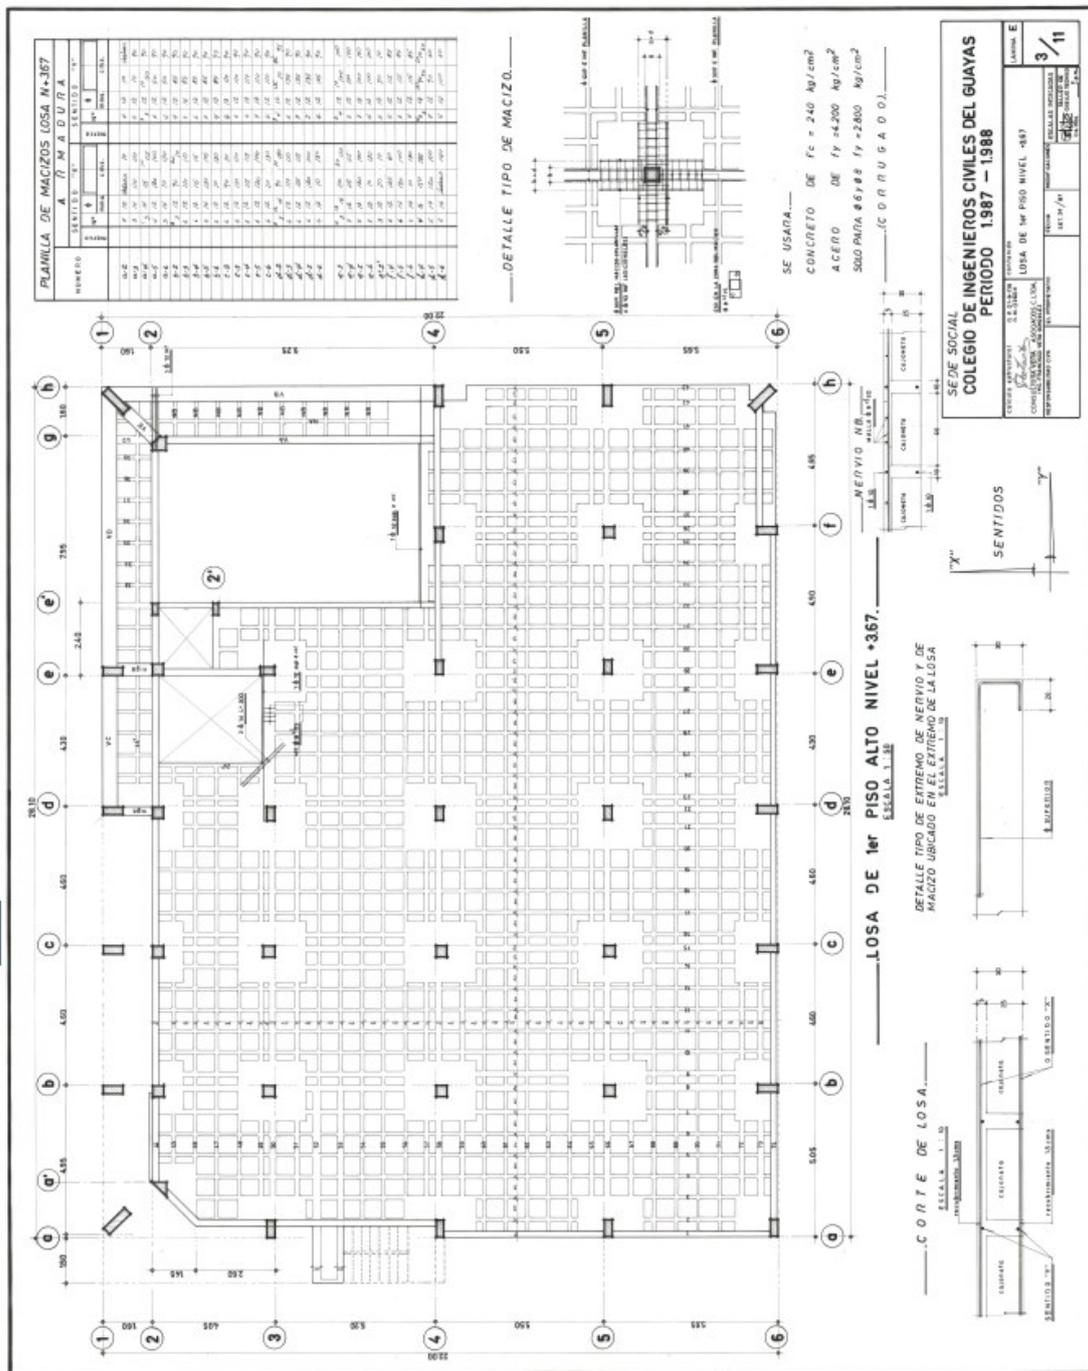
Anexo 2

Plano losa del primer piso nivel +3.67

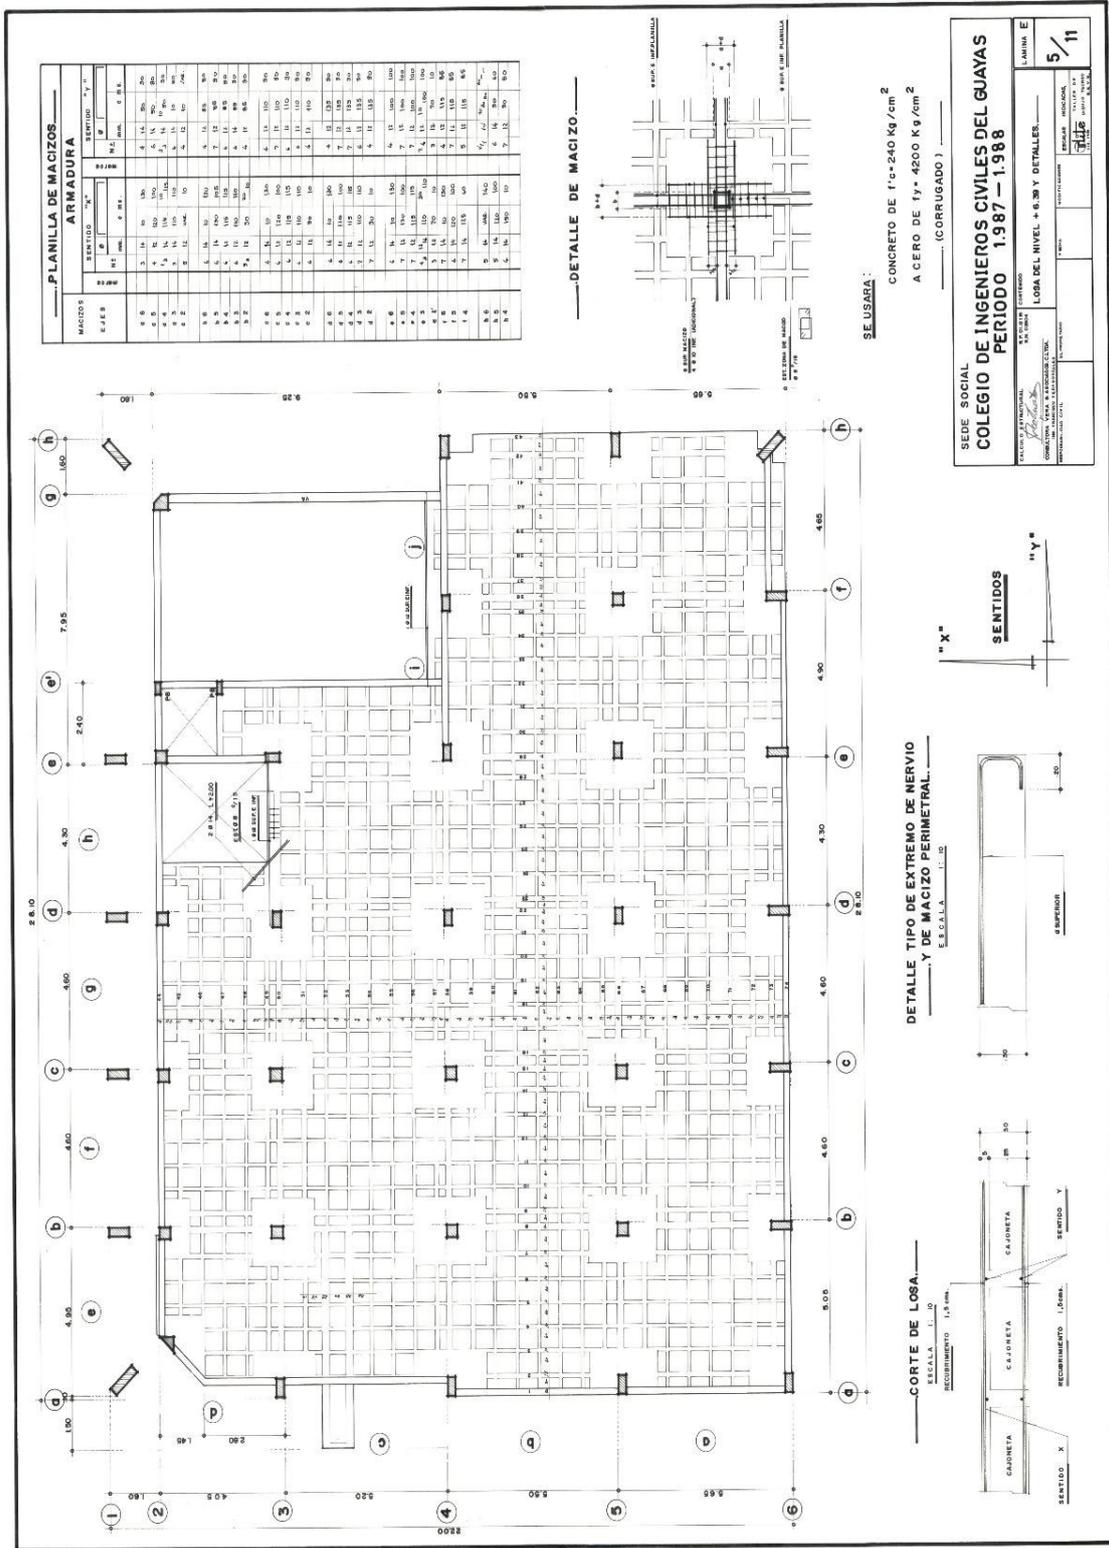
Anexo 3

Losa del nivel +6.39 y detalles 5-11
