**CARRERA INGENIERÍA CIVIL**

**PROPUESTA METODOLOGICA DE CATASTRO EN INSPECCIONES DE  
SISTEMAS DE ALCANTARILLADO UTILIZANDO EQUIPOS DE CCTV**

**VILLAFUERTE ZAMBRANO LILIBETH MICHELLE**

**2022**

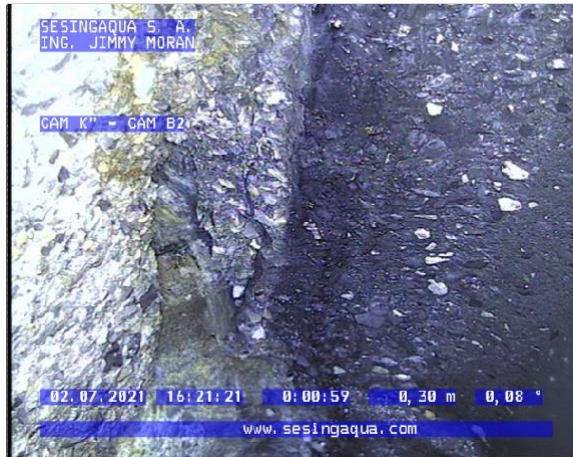
Figura 56. Inspección Cam k – cam b2 -0002  
Elaborado por: Villafuerte, L. (2022)

Archivo de fotos CAM K\_ - CAM B2\_0002.bmp Código:  
BAP  
Contador de Metros: 0.30 m  
Texto: A través de un defecto se ve una oquedad fuera de la tubería, OQUEDAD CON MATERIAL PERDIDO A 3H

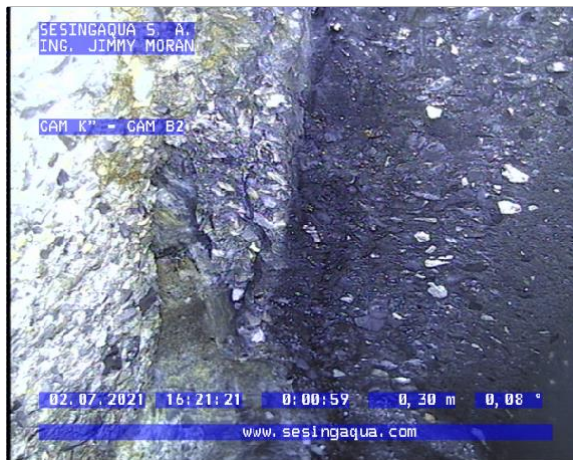
Figura 57. Inspección Cam k – cam b2 -0002  
Elaborado por: Villafuerte, L. (2022)

Archivo de fotos CAM K\_ - CAM B2\_0002.bmp Código:  
BAP  
Contador de Metros: 0.30 m  
Texto: A través de un defecto se ve una oquedad fuera de la tubería, OQUEDAD CON MATERIAL PERDIDO A 3H

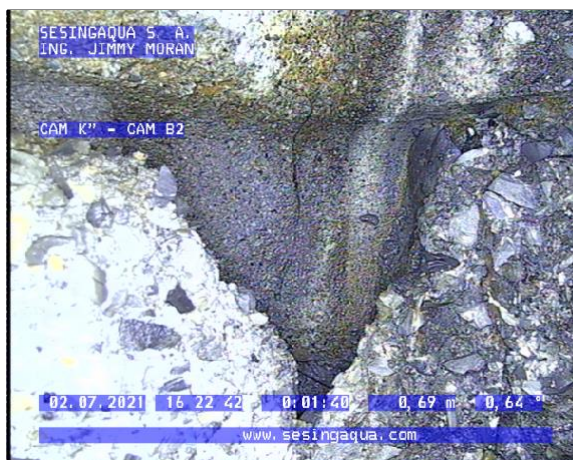
Figura 58. Inspección Cam k – cam b2 -0003  
Elaborado por: Villafuerte, L. (2022)

Archivo de fotos CAM K\_ - CAM B2\_0003.bmp Código:  
BACA  
Contador de Metros: 0.69 m  
Texto: Rotura, fragmentos de la tubería visiblemente desplazados, pero no perdidos, 1 mm, a 9 Reloj, ROTURA EN JUNTA G.2

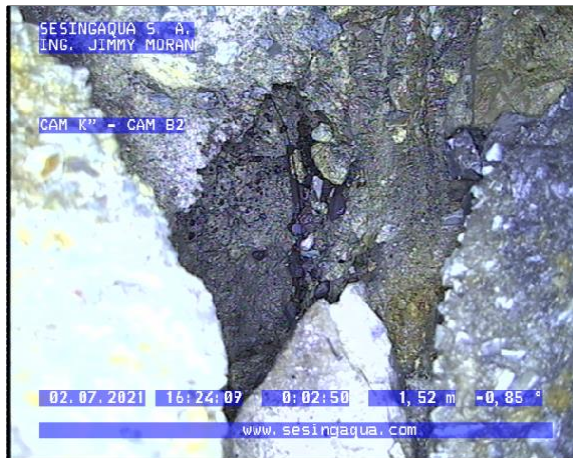
Figura 59. Inspección Cam k – cam b2 -0004  
Elaborado por: Villafuerte, L. (2022)

Archivo de fotos CAM K\_ CAMB2\_0004.bmp  
Código: BACA  
Contador de Metros: 1.52 m  
Texto: Rotura, fragmentos de la tubería visiblemente desplazados, pero no perdidos, 1 mm, a 9 Reloj, ROTURA EN JUNTA G.3

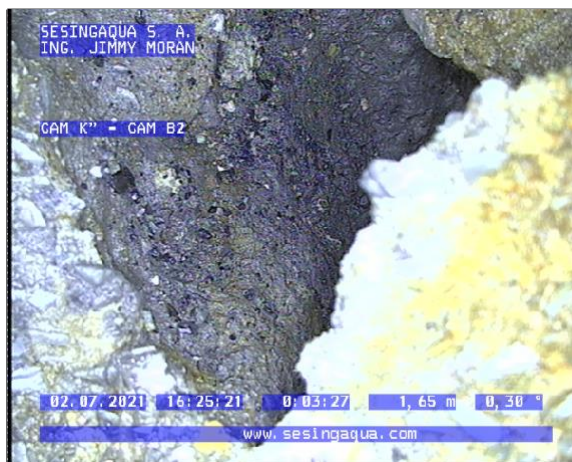
Figura 60. Inspección Cam k – cam b2 -0005  
Elaborado por: Villafuerte, L. (2022)

Archivo de fotos CAM K\_ - CAM B2\_0005.bmp  
Código: BACA  
Contador de Metros: 1.65 m  
Texto: Rotura, fragmentos de la tubería visiblemente desplazados, pero no perdidos, 1 mm, a 3 Reloj, ROTURA EN JUNTA G.3

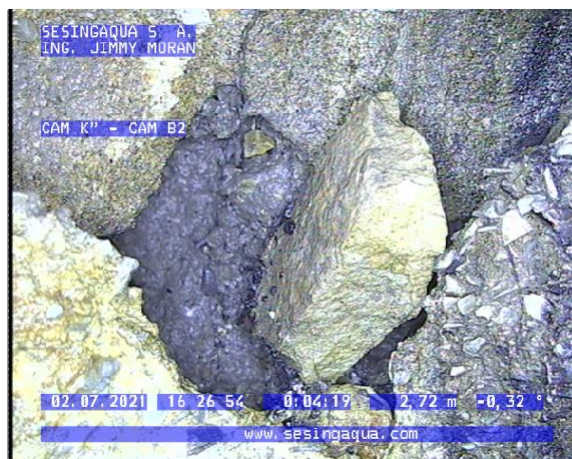
Figura 61. Inspección Cam k – cam b2 -0006  
Elaborado por: Villafuerte, L. (2022)

Archivo de fotos CAM K\_ - CAM B2\_0006.bmp  
Código: BAP  
Contador de Metros: 2.72 m  
Texto: A través de un defecto se ve una oquedad fuera de la tubería, OQUEDAD CON MATERIAL PERDIDO EN JUNTA G.2

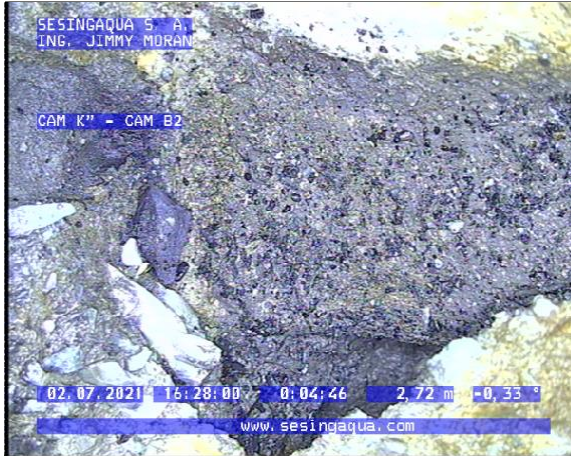
Figura 62. Inspección Cam k – cam b2 -0007  
Elaborado por: Villafuerte, L. (2022)

Texto: Rotura, fragmentos de la tubería visiblemente desplazados, pero no perdidos, 1 mm, a 3 Reloj, ROTURA EN JUNTA G.2

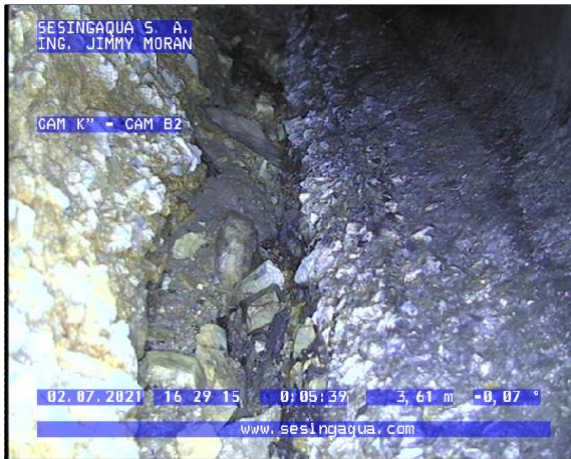
Figura 63. Inspección Cam k – cam b2 -0008  
Elaborado por: Villafuerte, L. (2022)

Texto: Rotura, fragmentos de la tubería visiblemente desplazados pero no perdidos, 1 mm, a 9 Reloj, ROTURA EN JUNTA G.3

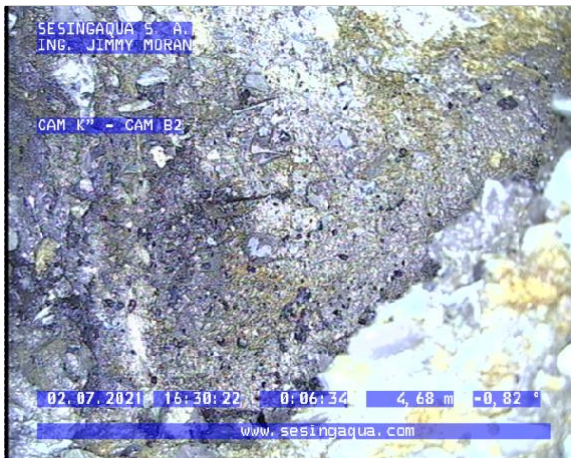
Figura 64. Inspección Cam k – cam b2 -0009  
Elaborado por: Villafuerte, L. (2022)

Texto: Rotura, fragmentos de la tubería visiblemente desplazados, pero no perdidos, 1 mm, a 3 Reloj, ROTURA EN JUNTA G.3

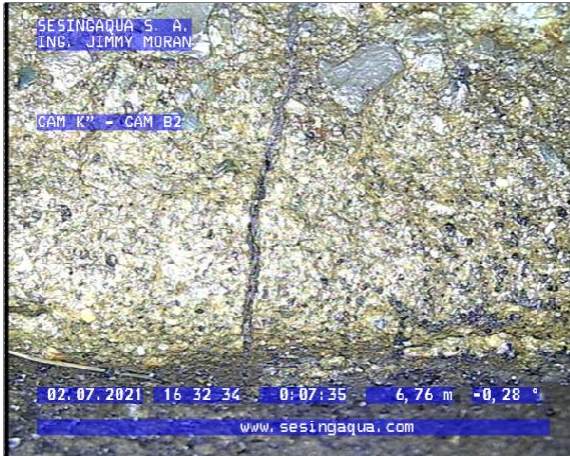
Figura 65. Inspección Cam k – cam b2 -0010  
Elaborado por: Villafuerte, L. (2022)

Archivo de fotos CAM K\_ - CAM B2\_0010.bmp Código: BABAA  
Contador de Metros: 6.76 m  
Texto: Micro-fisura longitudinal, anchura de la fisura, 1mm, a 12 Reloj, AGRIETAMIENTO G.1

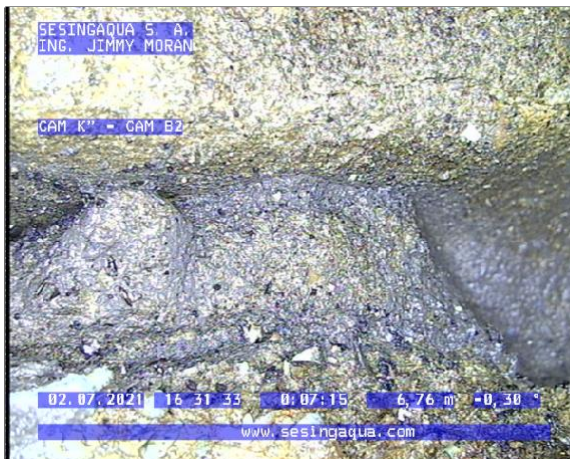
Figura 66. Inspección Cam k – cam b2 -0011  
Elaborado por: Villafuerte, L. (2022)

Archivo de fotos CAM K\_ - CAM B2\_0011.bmp Código: BDB  
Contador de Metros: 6.76 m  
Texto: Observación general, SEPARACION DEJUNTA G.2

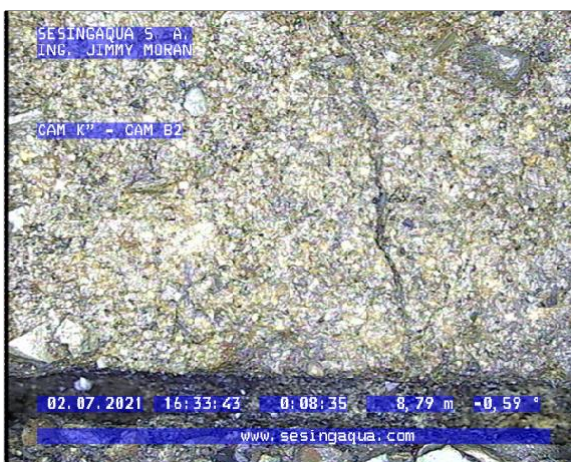
Figura 67. Inspección Cam k – cam b2 -0012  
Elaborado por: Villafuerte, L. (2022)

Archivo de fotos CAM K\_ - CAM B2\_0012.bmp Código: BABAA  
Contador de Metros: 8.79 m  
Texto: Micro-fisura longitudinal, anchura de la fisura, 1mm, a 12 Reloj, AGRIETAMIENTO G.1

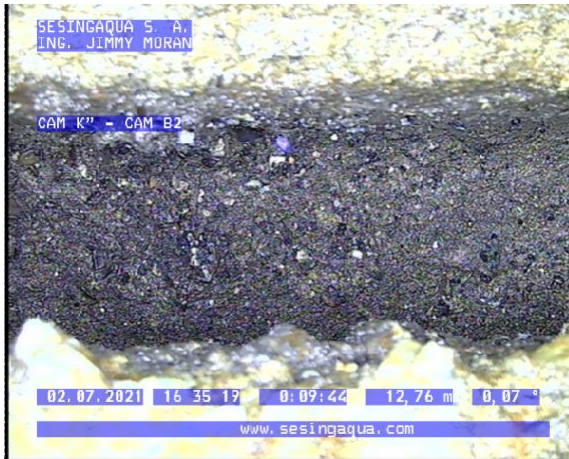
Figura 68. Inspección Cam k – cam b2 -0013  
Elaborado por: Villafuerte, L. (2022)

Archivo de fotos CAM K\_ - CAM B2\_0013.bmp Código: BDB  
Contador de Metros: 12.76 m  
Texto: Observación general, SEPARACION DEJUNTA G.2

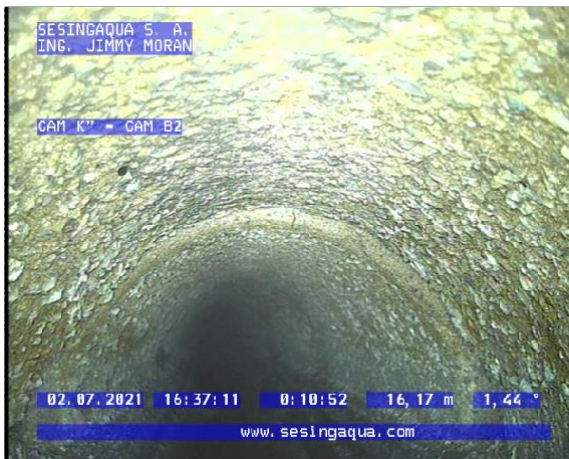
Figura 69. Inspección Cam k – cam b2 -0014  
Elaborado por: Villafuerte, L. (2022)

Archivo de fotos CAM K\_ - CAM B2\_0014.bmp Código: BCCAB  
Contador de Metros: 16.17 m  
Texto: Curvatura del alcantarillado hacia la izquierda y hacia abajo, 1 °, DESVIACION DE ALINEACION G.2

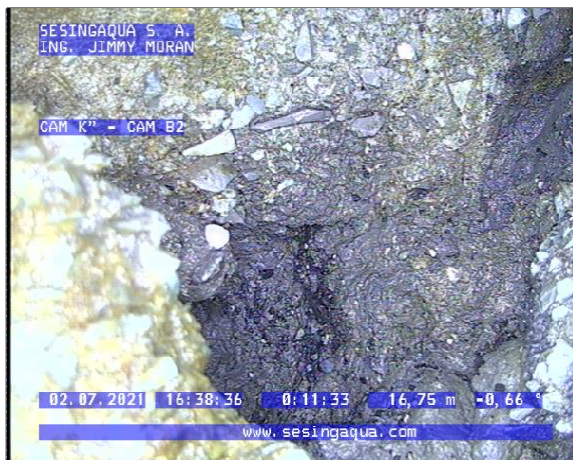
Figura 70. Inspección Cam k – cam b2 -0015  
Elaborado por: Villafuerte, L. (2022)

Archivo de fotos CAM K\_ - CAM B2\_0015.bmp Código: BAP  
Contador de Metros: 16.75 m  
Texto: A través de un defecto se ve una oquedad fuerade la tubería, OQUEDAD G.2 A 9H

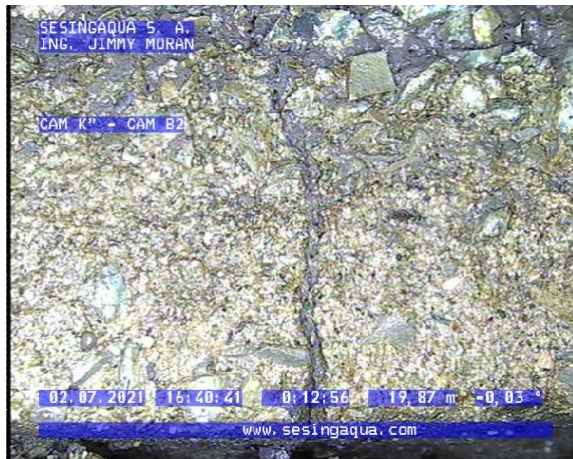
Figura 71. Inspección Cam k – cam b2 -0016  
Elaborado por: Villafuerte, L. (2022)

Archivo de fotos CAM K\_ - CAM B2\_0016.bmp Código: BABAA  
 Contador de Metros: 19.87 m  
 Texto: Micro-fisura longitudinal, anchura de la fisura, 1mm, a 11 Reloj, AGRIETAMIENTO A 11H G.2

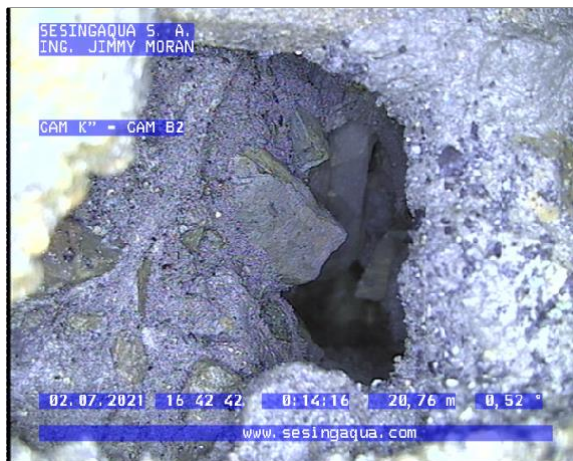
Figura 72. Inspección Cam k – cam b2 -0017  
Elaborado por: Villafuerte, L. (2022)

Archivo de fotos CAM K\_ - CAM B2\_0017.bmp Código: BAP  
 Contador de Metros: 20.76 m  
 Texto: A través de un defecto se ve una oquedad fuerade la tubería, OQUEDAD EN JUNTA A 11H G.3

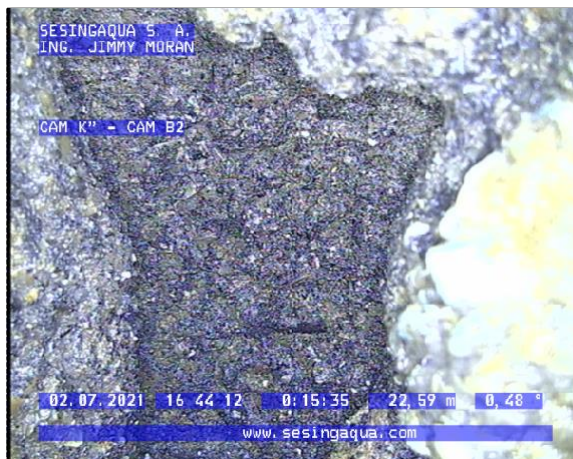
Figura 73. Inspección Cam k – cam b2 -0018  
Elaborado por: Villafuerte, L. (2022)

Archivo de fotos CAM K\_ - CAM B2\_0018.bmp Código: BAP  
 Contador de Metros: 22.59 m  
 Texto: A través de un defecto se ve una oquedad fuerade la tubería, OQUEDAD EN JUNTA A 11H G.3

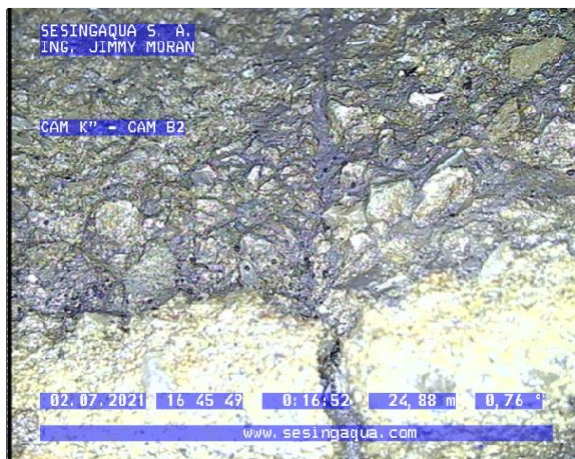
Figura 74. Inspección Cam k – cam b2 -0019  
Elaborado por: Villafuerte, L. (2022)

Archivo de fotos CAM K\_ - CAM B2\_0019.bmp Código: BABAA  
Contador de Metros: 24.88 m  
Texto: Micro-fisura longitudinal, anchura de la fisura, 1mm, a 11 Reloj

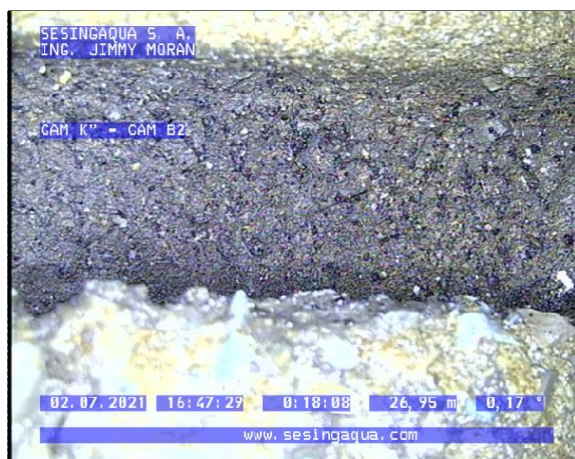
Figura 75. Inspección Cam k – cam b2 -0020  
Elaborado por: Villafuerte, L. (2022)

Archivo de fotos CAM K\_ - CAM B2\_0020.bmp Código: BDB  
Contador de Metros: 26.95 m  
Texto: Observación general, SEPARACION DE JUNTA G.2

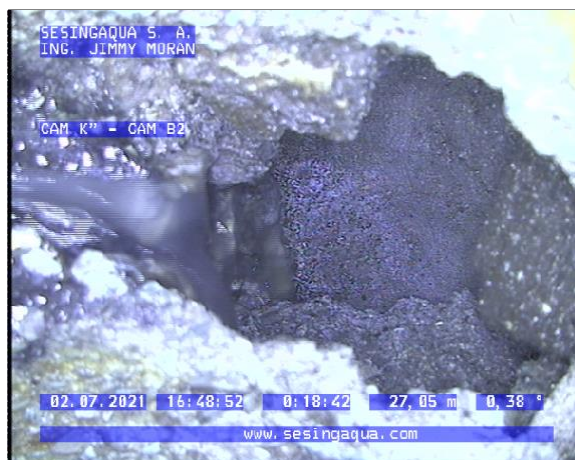
Figura 76. Inspección Cam k – cam b2 -0021  
Elaborado por: Villafuerte, L. (2022)

Archivo de fotos CAM K\_ - CAM B2\_0021.bmp Código: BAP  
Contador de Metros: 27.05 m  
Texto: A través de un defecto se ve una oquedad fuera de la tubería, OQUEDAD CON MATERIAL PERDIDO Y PRESENCIA DE AGUA SALIENTE

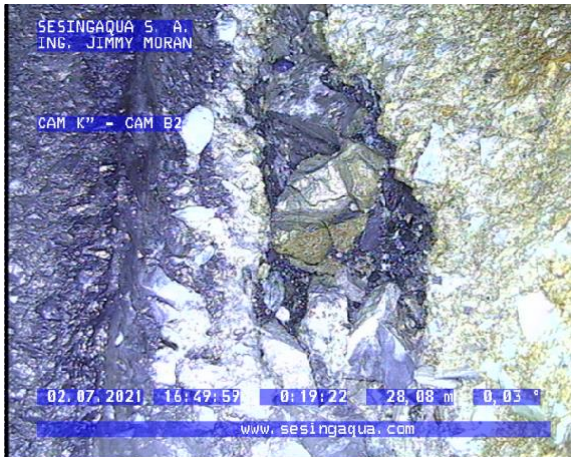
Figura 77. Inspección Cam k – cam b2 -0022  
Elaborado por: Villafuerte, L. (2022)

Archivo de fotos CAM K\_ - CAM B2\_0022.bmp Código:  
BAP  
Contador de Metros: 28.08 m  
Texto: A través de un defecto se ve una oquedad fuerade la tubería, OQUEDAD CON MATERIAL PERDIDO A 3H G.3

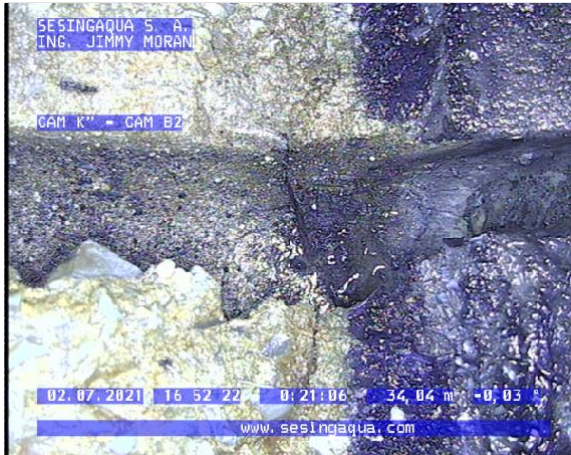
Figura 78. Inspección Cam k – cam b2 -0023  
Elaborado por: Villafuerte, L. (2022)

Archivo de fotos CAM K\_ - CAM B2\_0023.bmp Código:  
BBFC  
Contador de Metros: 34.04 m  
Texto: Infiltración flujo,, a 8 Reloj, PERMEABILIDADEN JUNTA G.2

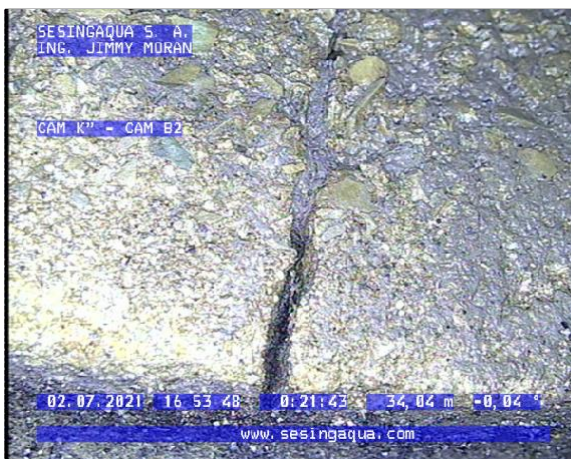
Figura 79. Inspección Cam k – cam b2 -0024  
Elaborado por: Villafuerte, L. (2022)

Archivo de fotos CAM K\_ - CAM B2\_0024.bmp Código:  
BABAA  
Contador de Metros: 34.04 m  
Texto: Micro-fisura longitudinal, anchura de la fisura, 1mm, a 11 Reloj, AGRIETAMIENTO G.2

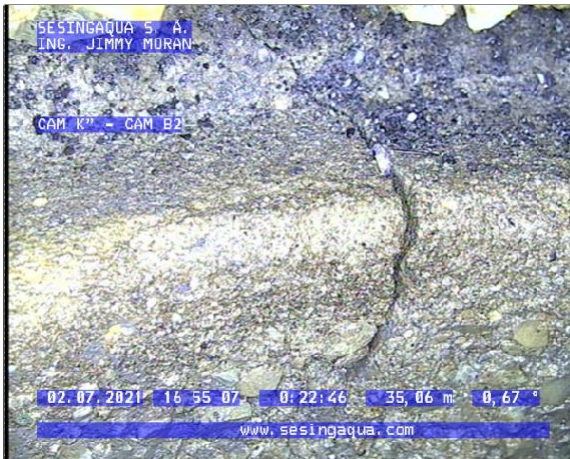
Figura 80. Inspección Cam k – cam b2 -0025  
Elaborado por: Villafuerte, L. (2022)

Archivo de fotos CAM K\_ - CAM B2\_0025.bmp Código: BABAA  
Contador de Metros: 35.06 m  
Texto: Micro-fisura longitudinal, anchura de la fisura, 1mm, a 11 Reloj, AGRIETAMIENTO G.2

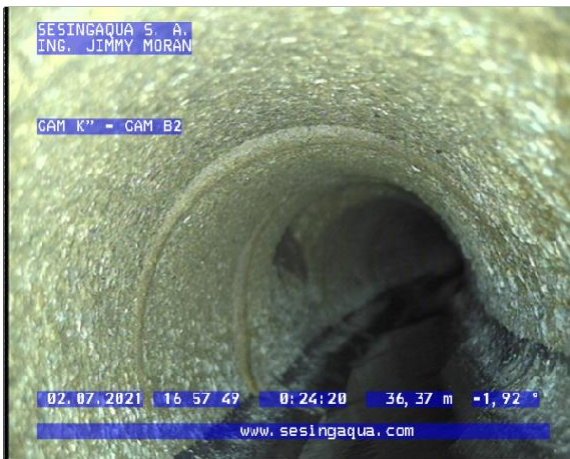
Figura 81. Inspección Cam k – cam b2 -0026  
Elaborado por: Villafuerte, L. (2022)

Archivo de fotos CAM K\_ - CAM B2\_0026.bmp Código: BCCBB  
Contador de Metros: 36.37 m  
Texto: Curvatura del alcantarillado hacia la derecha y hacia abajo., 1 °, DESVIACION DE ALINEACION G.3

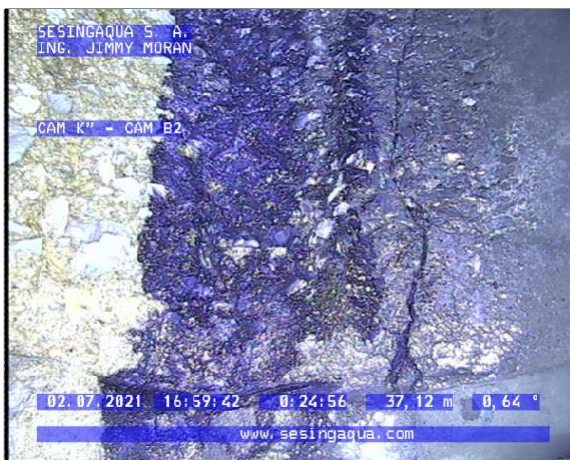
Figura 82. Inspección Cam k – cam b2 -0027  
Elaborado por: Villafuerte, L. (2022)

Archivo de fotos CAM K\_ - CAM B2\_0027.bmp Código: BABAA  
Contador de Metros: 37.12 m  
Texto: Micro-fisura longitudinal, anchura de la fisura, 1mm, a 7 Reloj, AGRIETAMIENTO G.2

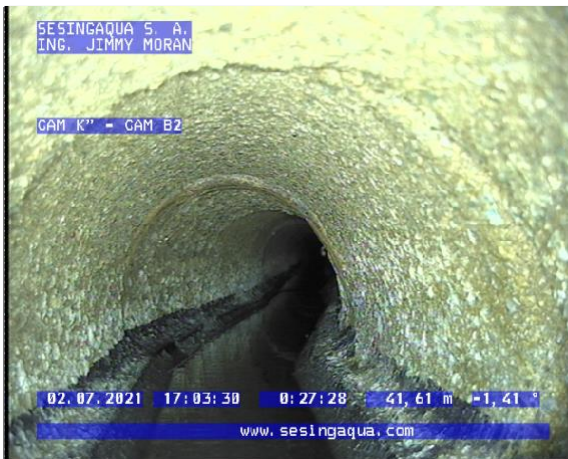
Figura 84. Inspección Cam k – cam b2 -0029  
Elaborado por: Villafuerte, L. (2022)

Texto: Curvatura del alcantarillado hacia la derecha y hacia abajo., 1 °, DESVIACION DE ALINEACION G.3

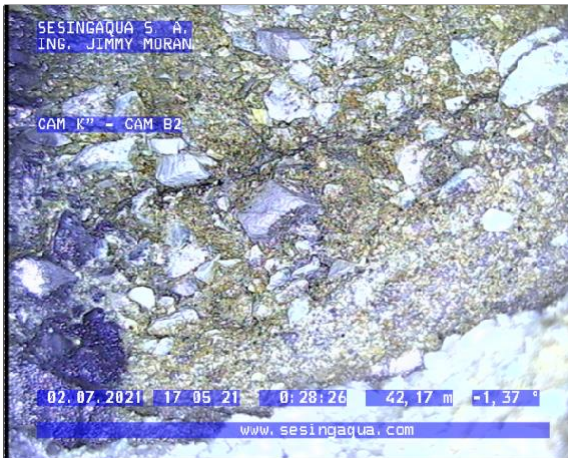
Figura 85. Inspección Cam k – cam b2 -0030  
Elaborado por: Villafuerte, L. (2022)

Texto: Micro-fisura circunferencial, anchura de la fisura, 1 mm, desde 9 Reloj, a 6 Reloj, AGRIETAMIENTO TRANSVERSAL G.2

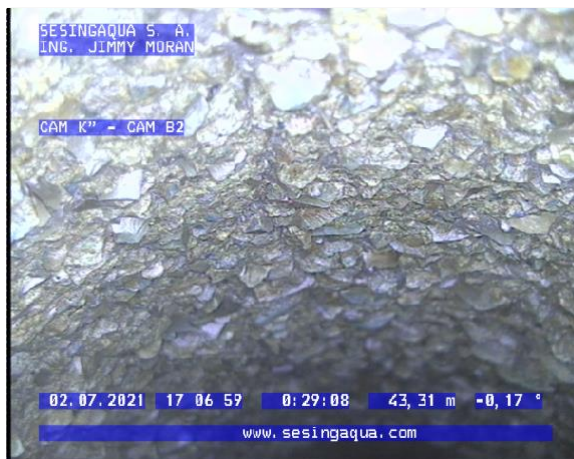
Figura 86. Inspección Cam k – cam b2 -0031  
Elaborado por: Villafuerte, L. (2022)

Archivo de fotos CAM K\_ - CAM B2\_0031.bmp Código:  
BDB  
Contador de Metros: 43.31 m  
Texto: Observación general, ABRASION EN  
TODA LATUBERIA

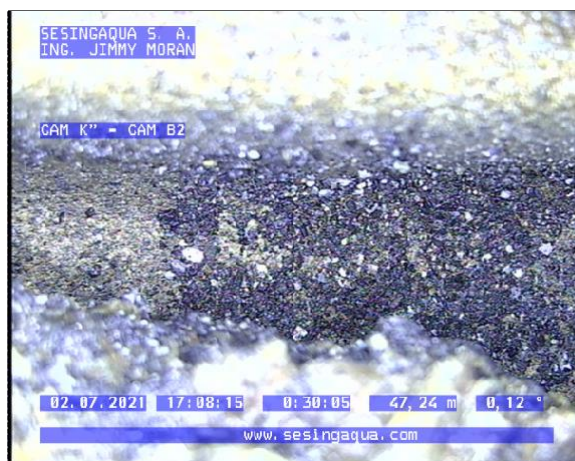
Figura 87. Inspección Cam k – cam b2 -0032  
Elaborado por: Villafuerte, L. (2022)

Archivo de fotos CAM K\_ - CAM B2\_0032.bmp Código:  
BDB  
Contador de Metros: 47.24 m  
Texto: Observación general,  
SEPARACION DEJUNTA G.2

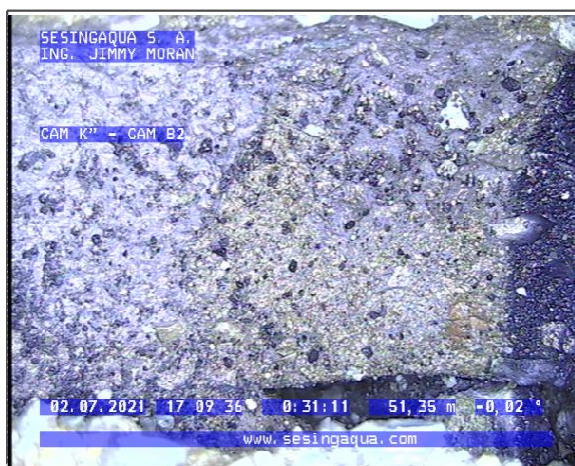
Figura 88. Inspección Cam k – cam b2 -0033  
Elaborado por: Villafuerte, L. (2022)

Archivo de fotos CAM K\_ - CAM B2\_0033.bmp Código:  
BDB  
Contador de Metros: 51.35 m  
Texto: Observación general,  
SEPARACION DEJUNTA G.3

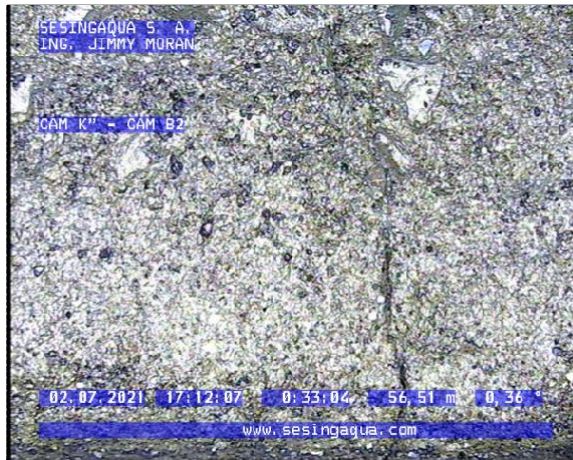
Figura 89. Inspección Cam k – cam b2 -0034  
Elaborado por: Villafuerte, L. (2022)

Archivo de fotos CAM K\_ - CAM B2\_0035.bmp Código: BABAA  
 Contador de Metros: 56.51 m  
 Texto: Micro-fisura longitudinal, anchura de la fisura, 1mm, a 12 Reloj

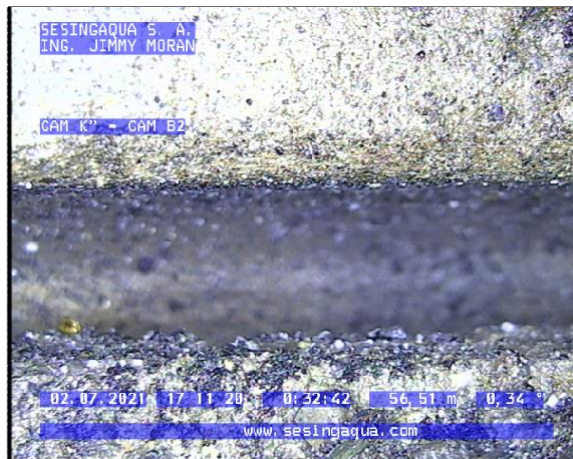
Figura 90. Inspección Cam k – cam b2 -0035  
Elaborado por: Villafuerte, L. (2022)

Archivo de fotos CAM K\_ - CAM B2\_0034.bmp Código: BDB  
 Contador de Metros: 56.51 m  
 Texto: Observación general, SEPARACION DE JUNTA G.2

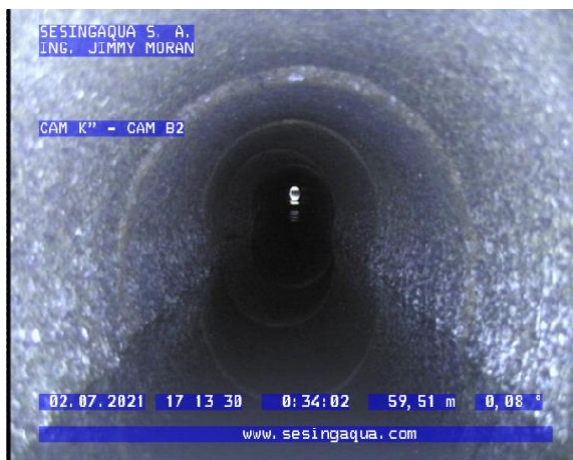
Figura 91. Inspección Cam k – cam b2 -0036  
Elaborado por: Villafuerte, L. (2022)

Archivo de fotos CAM K\_ - CAM B2\_0036.bmp Código: BDB  
 Contador de Metros: 59.51 m  
 Texto: Observación general, DESVIACION AXIAL VERTICAL INICIO

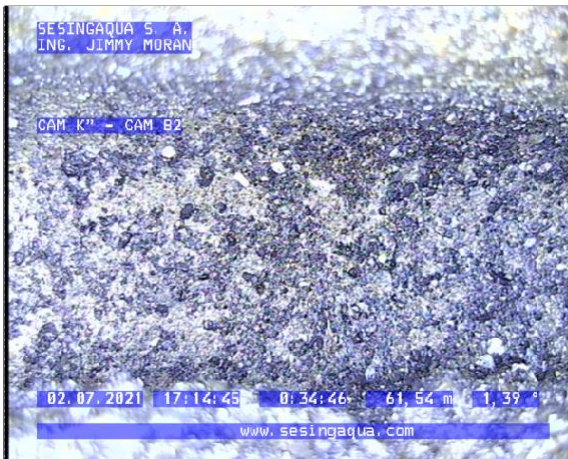
Figura 92. Inspección Cam k – cam b2 -0037  
Elaborado por: Villafuerte, L. (2022)

Archivo de fotos CAM K\_ - CAM B2\_0037.bmp Código:  
BDB  
Contador de Metros: 61.54 m  
Texto: Observación general,  
SEPARACION DEJUNTA G.2

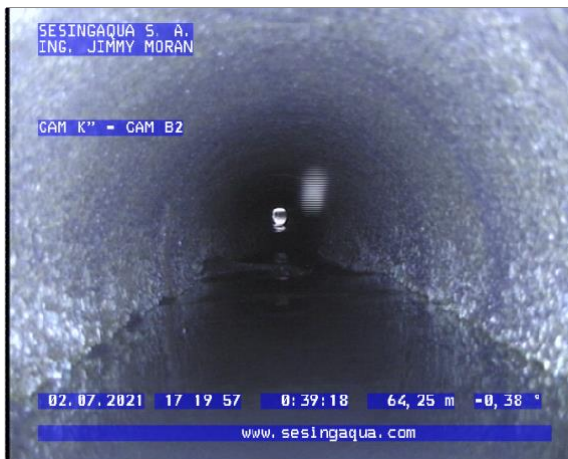
Figura 93. Inspección Cam k – cam b2 -0038  
Elaborado por: Villafuerte, L. (2022)

Archivo de fotos CAM K\_ - CAM B2\_0038.bmp Código:  
BDB  
Contador de Metros: 64.25 m  
Texto: Observación general,  
PRESENCIA DEMATERIAL  
EN EL FLUJO (ARENA)

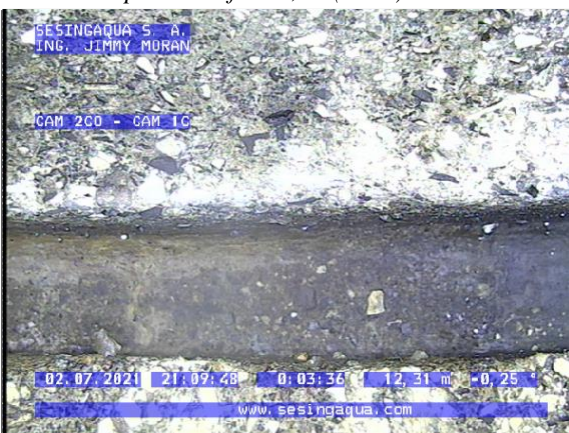
Figura 99. Inspección Cam 2co – cam 1c -0001

Archivo de fotos: CAM 2CO - CAM 1C\_0001.bmp Código: BDB  
 Contador de Metros: 12.31 m  
 Texto: Observación general, SEPARACION DEJUNTA G.2

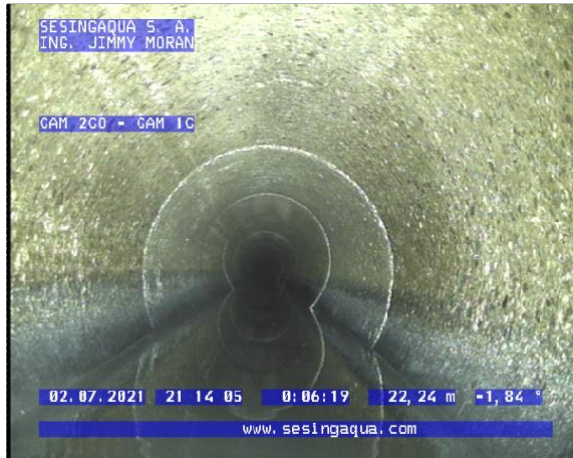
Figura 100. Inspección Cam 2co – cam 1c -0002  
Elaborado por: Villafuerte, L. (2022)

Archivo de fotos CAM 2CO - CAM 1C\_0002.bmp Código:  
BDB  
Contador de Metros: 22.24 m  
Texto: Observación general, DESVIACION AXIAL VERTICAL INICIO

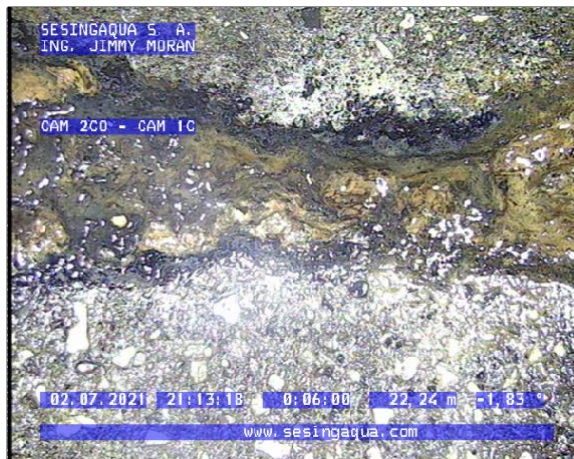
Figura 101. Inspección Cam 2co – cam 1c -0003  
Elaborado por: Villafuerte, L. (2022)

Archivo de fotos CAM 2CO - CAM 1C\_0003.bmp Código:  
BBFB  
Contador de Metros: 22.24 m  
Texto: Infiltración goteo, a 12 Reloj,  
PERMEABILIDAD G.2

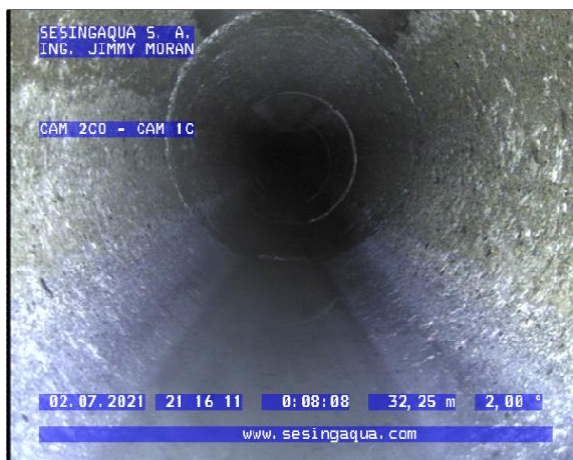
Figura 102. Inspección Cam 2co – cam 1c -0004  
Elaborado por: Villafuerte, L. (2022)

Archivo de fotos CAM 2CO - CAM 1C\_0004.bmp Código:  
BDB  
Contador de Metros: 32.25 m  
Texto: Observación general, DESVIACION AXIAL VERTICAL FIN

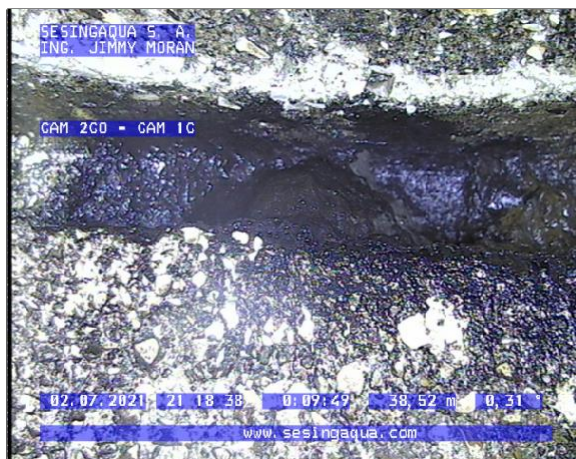
Figura 103. Inspección Cam 2co – cam 1c -0005  
Elaborado por: Villafuerte, L. (2022)

Archivo de fotos CAM 2CO - CAM 1C\_0005.bmp Código:  
BACA  
Contador de Metros: 38.52 m  
Texto: Rotura, fragmentos de la tubería visiblemente desplazados pero no perdidos,, 1 mm, a 3 Reloj, ROTURA EN JUNTA G.2

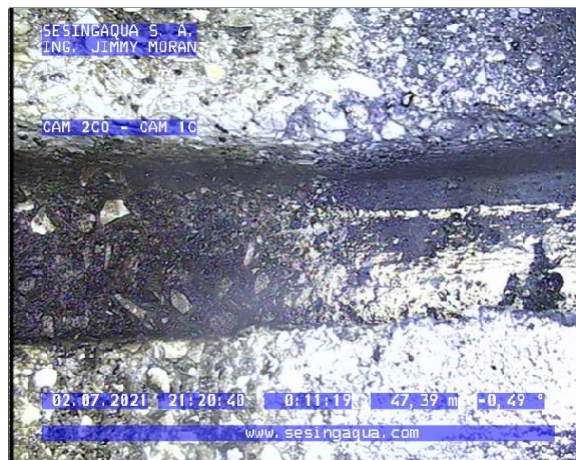
Figura 104. Inspección Cam 2co – cam 1c -0006  
Elaborado por: Villafuerte, L. (2022)

Archivo de fotos CAM 2CO - CAM 1C\_0006.bmp Código:  
BDB  
Contador de Metros: 47.39 m  
Texto: Observación general, SEPARACION DEJUNTA G.2

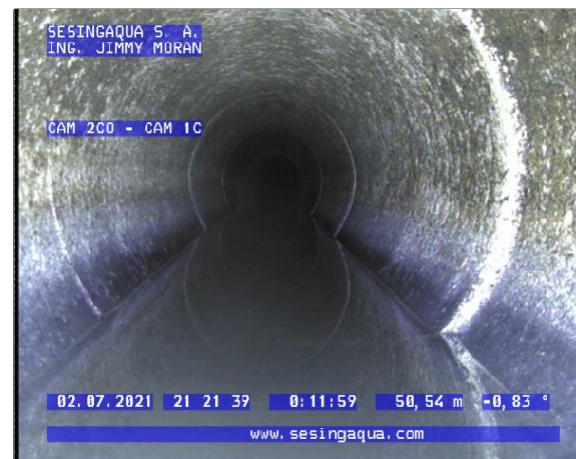
Figura 105. Inspección Cam 2co – cam 1c -0007  
Elaborado por: Villafuerte, L. (2022)

Archivo de fotos CAM 2CO - CAM 1C\_0007.bmp Código:  
BDB  
Contador de Metros: 50.54 m  
Texto: Observación general, DESVIACION AXIAL VERTICAL INICIO

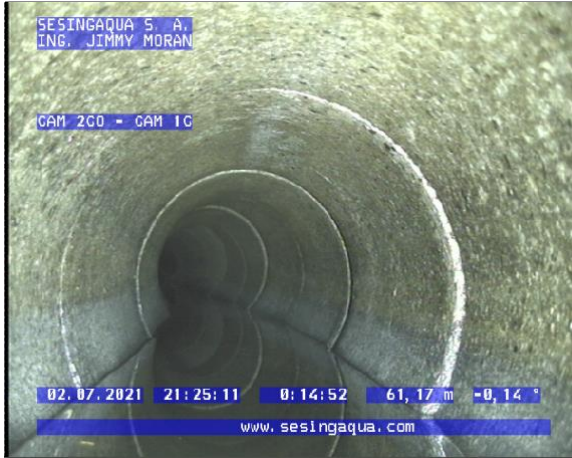
Figura 106. Inspección Cam 2co – cam 1c -0008  
Elaborado por: Villafuerte, L. (2022)

Archivo de fotos CAM 2CO - CAM 1C\_0008.bmp Código:  
BCCAB  
Contador de Metros: 61.17 m  
Texto: Curvatura del alcantarillado hacia la izquierda y hacia abajo, 1 °, DESVIACION DE ALINEACION G.3

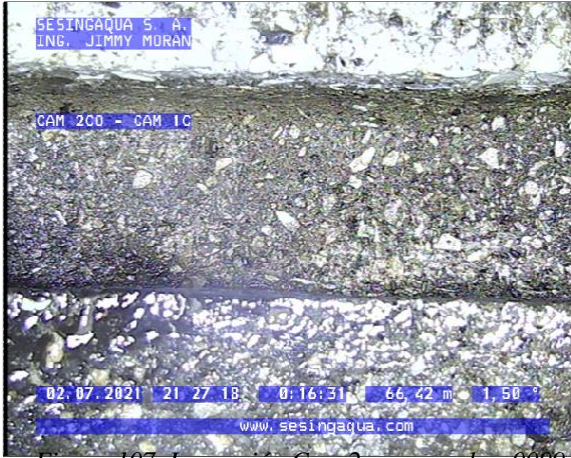
Figura 107. Inspección Cam 2co – cam 1c -0009  
Elaborado por: Villafuerte, L. (2022)

Archivo de fotos CAM 2CO - CAM 1C\_0009.bmp Código:  
BDB  
Contador de Metros: 66.42 m  
Texto: Observación general, SEPARACION DE JUNTA G.2

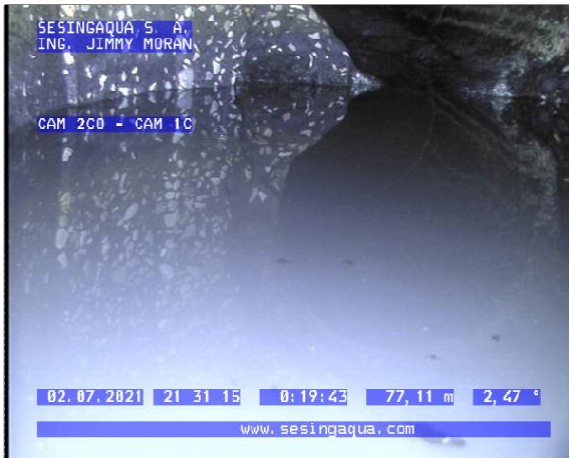
Figura 108. Inspección Cam 2co – cam 1c -0010  
Elaborado por: Villafuerte, L. (2022)

Archivo de fotos CAM 2CO - CAM 1C\_0010.bmp Código:  
BDB  
Contador de Metros: 77.11 m  
Texto: Observación general, DESVIACION AXIAL VERTICAL FIN

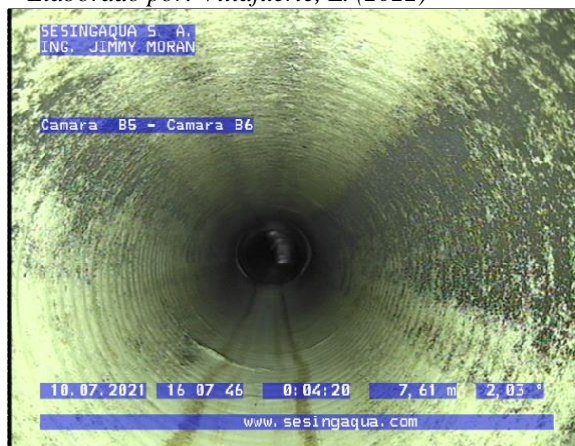
Figura 113. Inspección Cam b5 – cam b6 -0000

Archivo de fotos: Cam B5 –Cam B6\_0000. bmp Código: BDB  
 Contador de Metros: 7,61 m  
 Texto: Observación general, DEFORMACIÓN PUNTUAL G.1, DOS SECCIONES

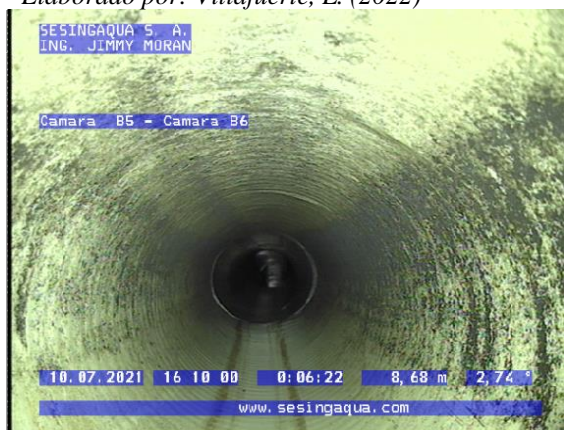
Figura 114. Inspección Cam b5 – cam b6 -0001

Archivo de fotos: Cam B5 –Cam B6\_0001. bmp Código: BDB  
 Contador de Metros: 8,68 m  
 Texto: Observación general, DEFORMACIÓN PUNTUAL G.1, DOS SECCIONES

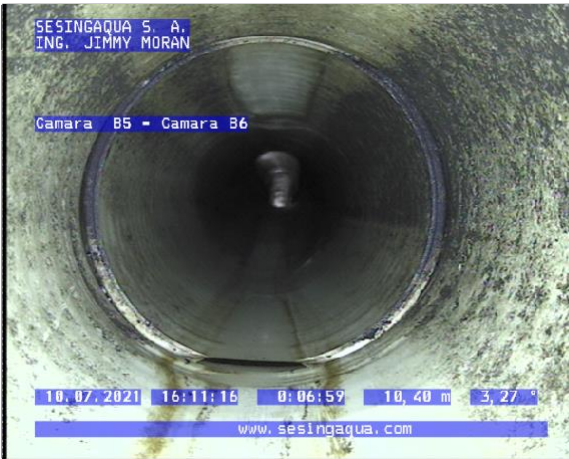
Figura 115. Inspección Cam b5 – cam b6 -0002  
Elaborado por: Villafuerte, L. (2022)

Archivo de fotos: Cam B5 –Cam B6\_0002. bmpCódigo:  
BDB  
Contador de Metros: 10,40 m  
Texto: Observación general, OVALIDAD EN  
JUNTA G.1

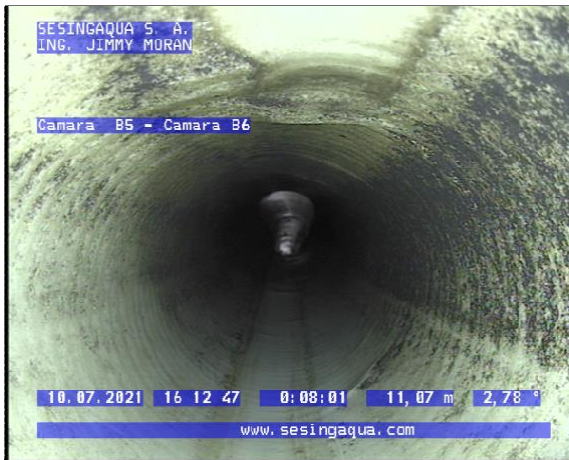
Figura 116. Inspección Cam b5 – cam b6 -0003  
Elaborado por: Villafuerte, L. (2022)

Archivo de fotos: Cam B5 –Cam B6\_0003. bmpCódigo:  
BDB  
Contador de Metros: 11,07 m  
Texto: Observación general, DEFORMACIÓN  
PUNTUAL G.2

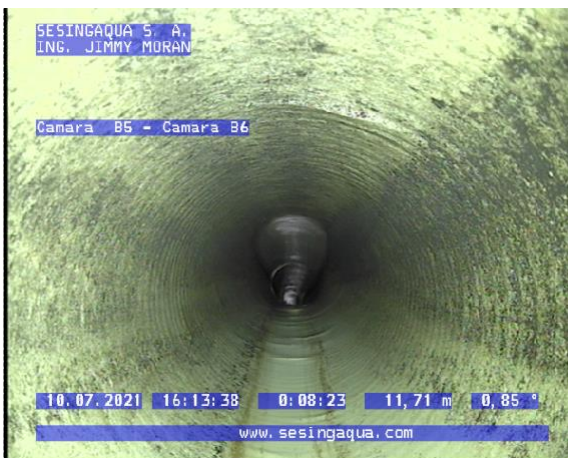
Figura 117. Inspección Cam b5 – cam b6 -0004  
Elaborado por: Villafuerte, L. (2022)

Archivo de fotos: Cam B5 –Cam B6\_0004. bmpCódigo:  
BDB  
Contador de Metros: 11,71 m  
Texto: Observación general, DEFORMACIÓN  
PUNTUAL G.1

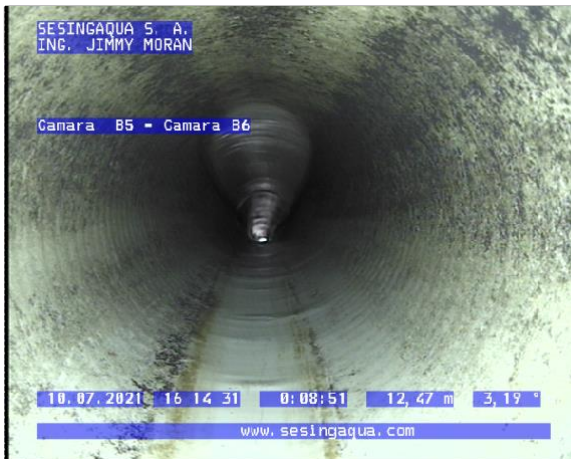
Figura 118. Inspección Cam b5 – cam b6 -0005  
Elaborado por: Villafuerte, L. (2022)

Archivo de fotos: Cam B5 –Cam B6\_0005. bmpCódigo:  
BDB  
Contador de Metros: 12,47 m  
Texto: Observación general, DEFORMACIÓN  
PUNTUAL G.1, VARIAS SECCIONES

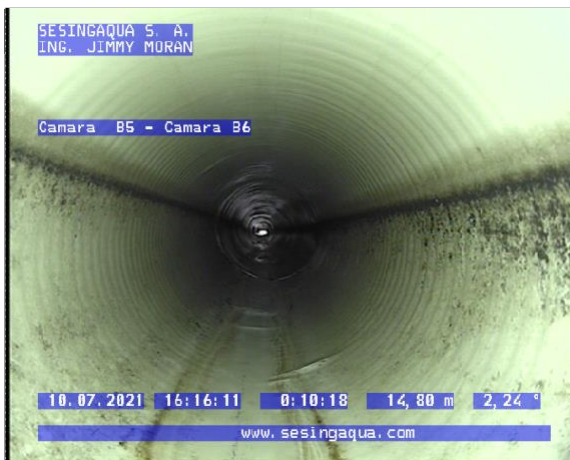
Figura 119. Inspección Cam b5 – cam b6 -0006  
Elaborado por: Villafuerte, L. (2022)

Archivo de fotos: Cam B5 –Cam B6\_0006. bmpCódigo:  
BDB  
Contador de Metros: 14,80 m  
Texto: Observación general, DEFORMACIÓN  
PUNTUAL G.1, VARIAS SECCIONES

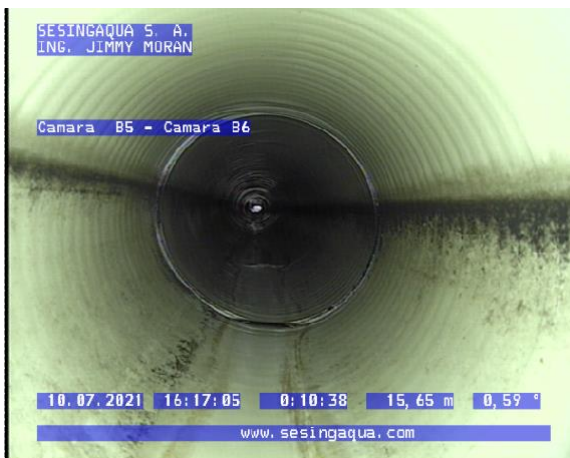
Figura 120. Inspección Cam b5 – cam b6 -0007  
Elaborado por: Villafuerte, L. (2022)

Archivo de fotos: Cam B5 –Cam B6\_0007. bmpCódigo:  
BDB  
Contador de Metros: 15,65 m  
Texto: Observación general, OVALIDA EN  
JUNTA G.1

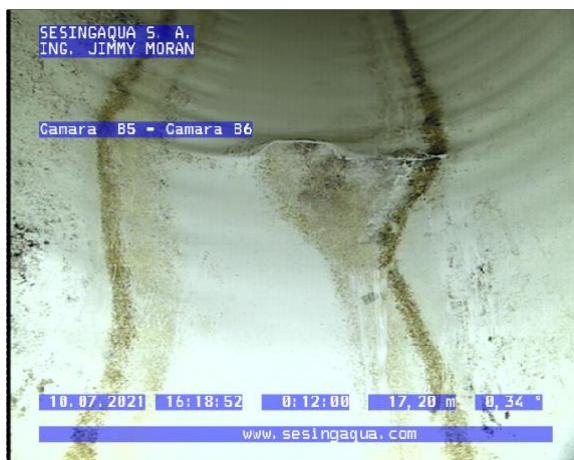
Figura 121. Inspección Cam b5 – cam b6 -0008  
Elaborado por: Villafuerte, L. (2022)

Archivo de fotos: Cam B5 –Cam B6\_0008. bmpCódigo:  
BDB  
Contador de Metros: 17,20 m  
Texto: Observación general, DEFORMACIÓN  
PUNTUAL G.2

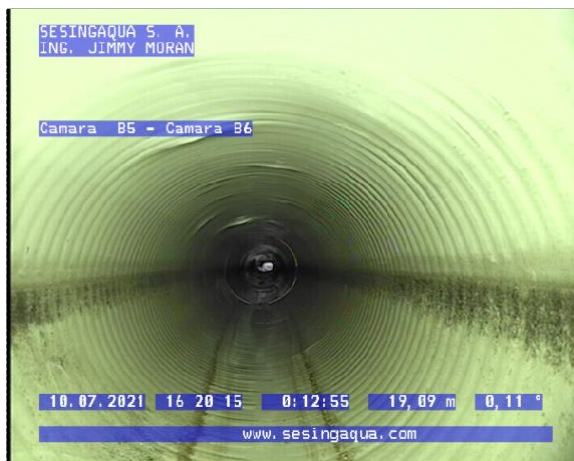
Figura 122. Inspección Cam b5 – cam b6 -0009  
Elaborado por: Villafuerte, L. (2022)

Archivo de fotos: Cam B5 –Cam B6\_0009. bmpCódigo:  
BDB  
Contador de Metros: 19,09 m  
Texto: Observación general, DEFORMACIÓN  
PUNTUAL G.1 VARIAS SECCIONES

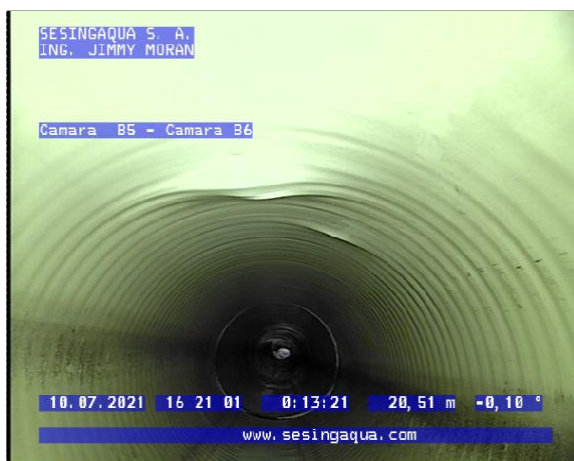
Figura 123. Inspección Cam b5 – cam b6 -0010  
Elaborado por: Villafuerte, L. (2022)

Archivo de fotos: Cam B5 –Cam B6\_0010. bmpCódigo:  
BDB  
Contador de Metros: 20,51 m  
Texto: Observación general, DEFORMACIÓN  
PUNTUAL G.2

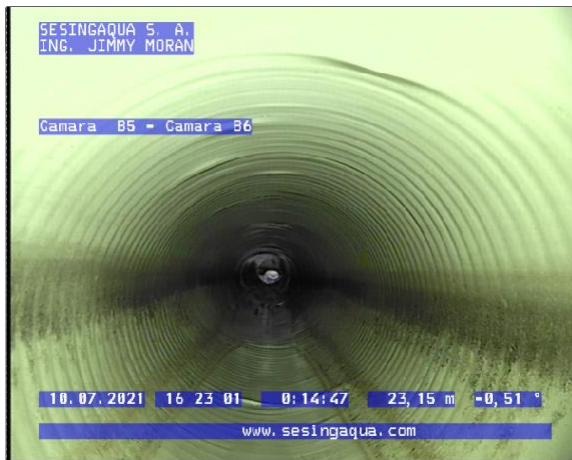
Figura 124. Inspección Cam b5 – cam b6 -0011  
Elaborado por: Villafuerte, L. (2022)

Archivo de fotos: Cam B5 –Cam B6\_0011. bmp Código: BDB  
 Contador de Metros: 23,15 m  
 Texto: Observación general, DEFORMACIÓN PUNTUAL G.1, VARIAS SECCIONES

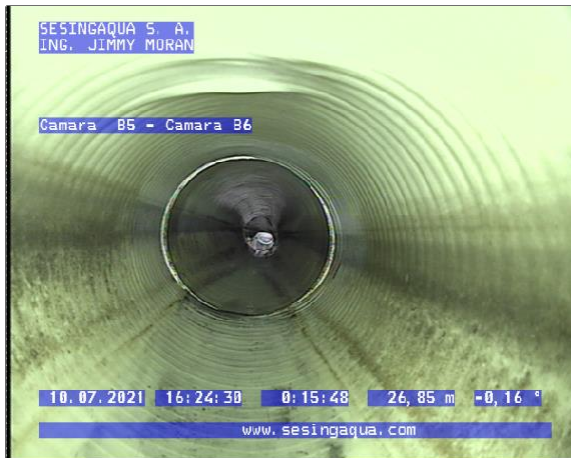
Figura 125. Inspección Cam b5 – cam b6 -0012  
Elaborado por: Villafuerte, L. (2022)

Archivo de fotos: Cam B5 –Cam B6\_0012. bmp Código: BDB  
 Contador de Metros: 26,85 m  
 Texto: Observación general, DEFORMACIÓN PUNTUAL G.1

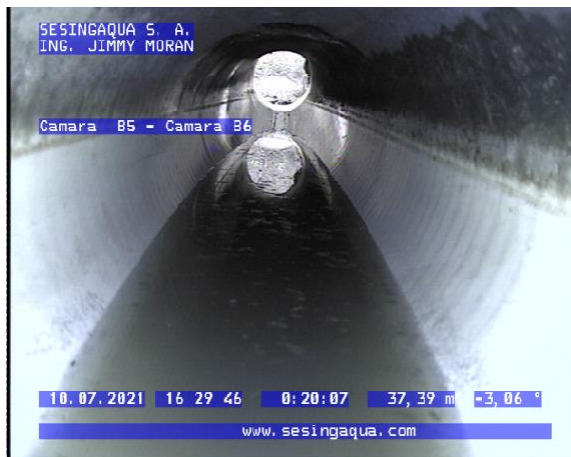
Figura 126. Inspección Cam b5 – cam b6 -0013  
Elaborado por: Villafuerte, L. (2022)

Archivo de fotos: Cam B5 –Cam B6\_0013. bmp Código: BDB  
 Contador de Metros: 37,39 m  
 Texto: Observación general, PANDEO INICIO

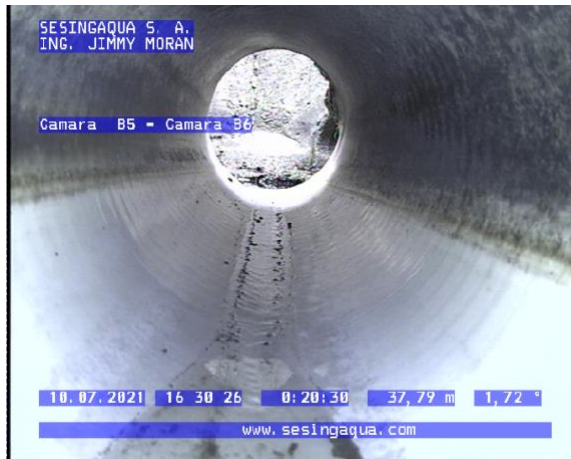
Figura 127. Inspección Cam b5 – cam b6 -0014  
Elaborado por: Villafuerte, L. (2022)

Archivo de fotos: Cam B5 –Cam B6\_0014. bmpCódigo:  
BDB  
Contador de Metros: 37,79 m  
Texto: Observación general, FIN DE PANDEO

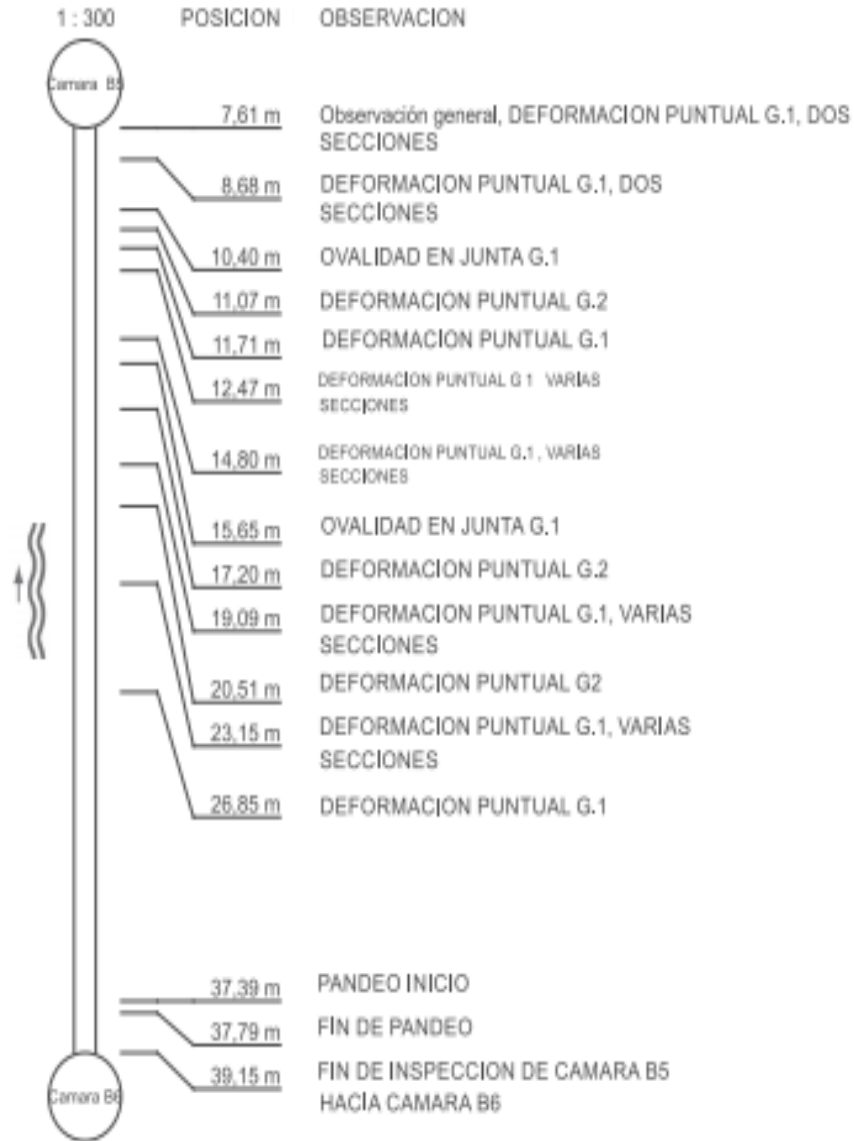
Figura 130. Catastro de operaciones b5 – cam b6 -002  
Elaborado por: Villafuerte, L. (2022)

Ubicación tramo:	Urdesa. Calle Costanera desde calle Mirtos hasta calle Laureles	L/ inspeccionado:	39.15 m
C B6 : Mirtos y Costanera	Coordenadas: 2°09'50.1"S 79°54'59.5"W	C B5 : Laureles y Costanera	Coordenadas: 2°09'48.9"S 79°54'59.8"W

**DAÑOS DE LA TUBERIA**
